Tilstandsrapport

Boligbygg med flere boenheter

Desiderias vei 105, 1719 GREÅKER

Befaringsdato: 06.03.2025

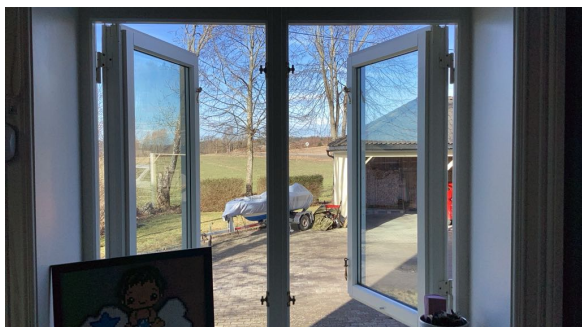
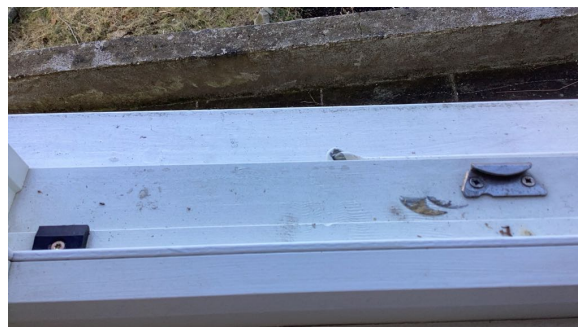
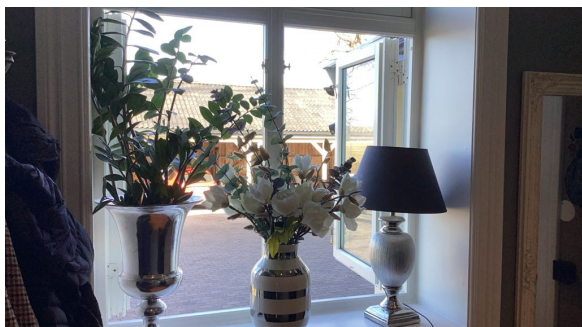
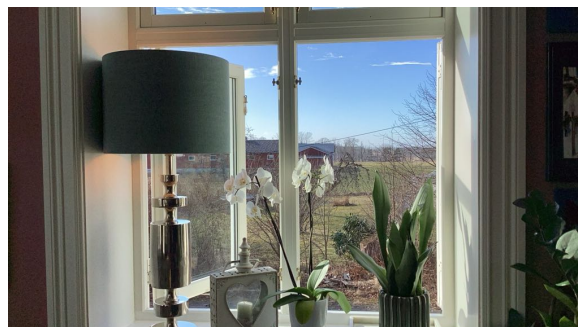
Vurdering av avvik:

- Det er avvik:

Vedlikehold og justering.

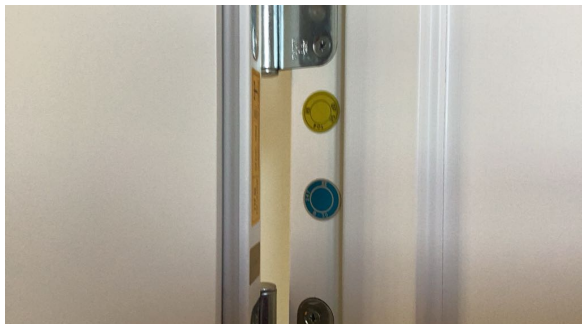
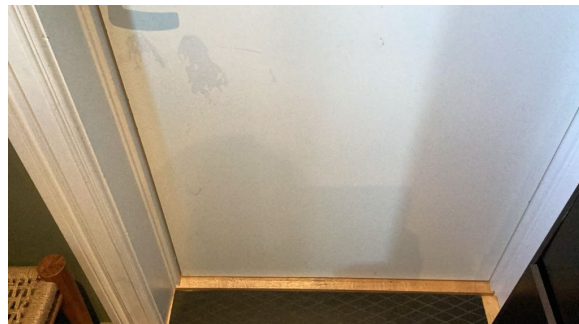
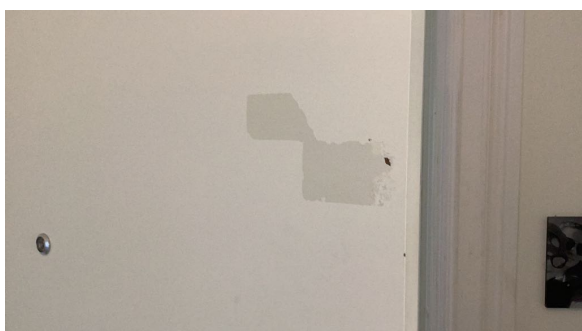
TE 1 Dører

Til leiligheten er det en brann- og lyd klassifisert ytterdør.

Kun noen mindre merker på dørene, som anses som normal bruksslitasje.

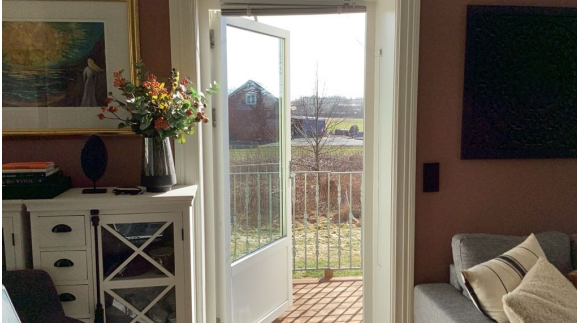
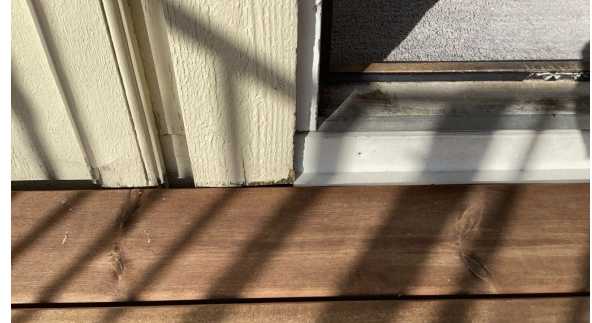
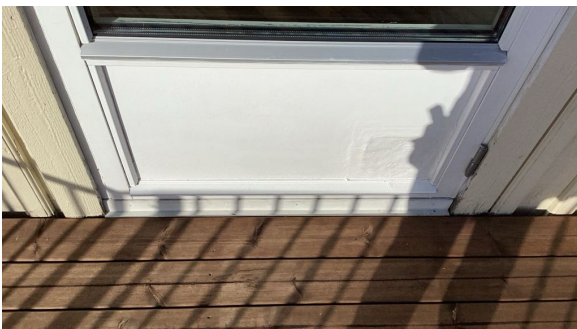
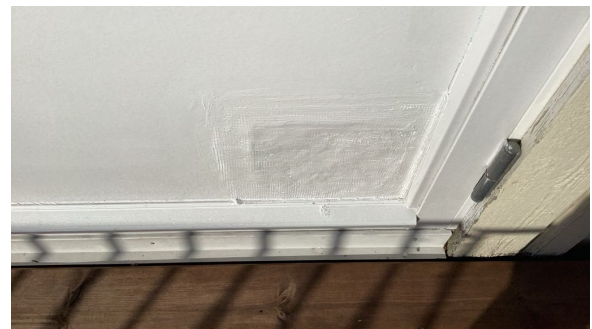
TG 2 **Balkongdør**

Merker/skader i plate. Antatt etter tidligere katteluke.
Merker i karm.

Den enkelte må vurdere behov for tiltak.
Vedlikehold.

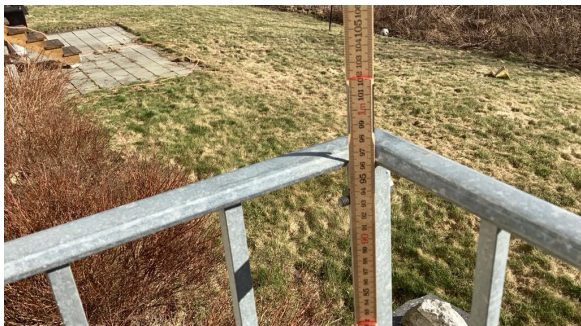
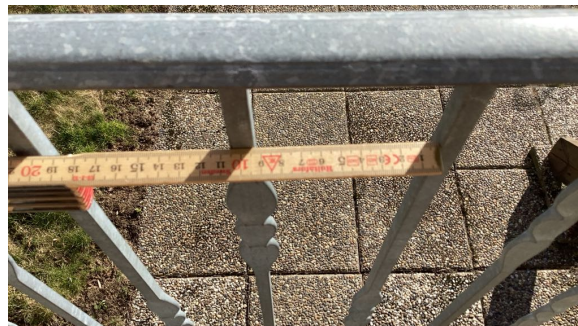
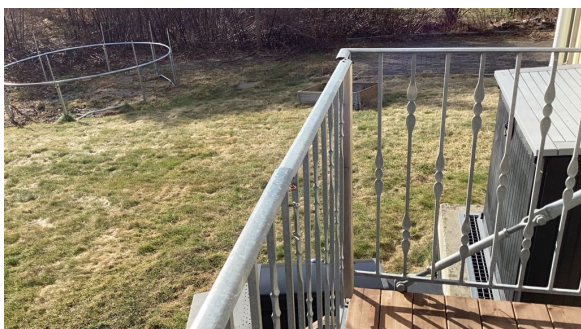
TG 2 Balkonger, terrasser og rom under balkonger

Balkong oppført i stålkonstruksjoner med terrassebord.

Det bør vurderes løsning som unngår drypp fra terrassen over.

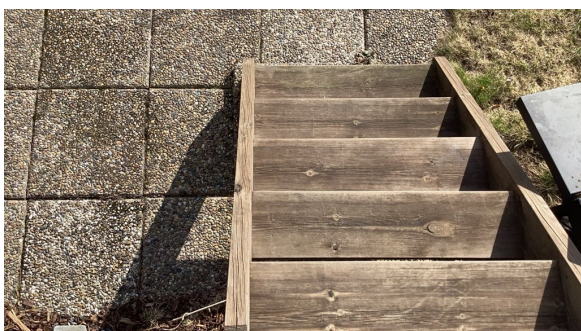
Utvendige trapper

Trapp i trekonstruksjon fra balkong.

- Rekkverk må monteres for å lukke avviket.

Kostnadsestimat: 10 000 - 50 000

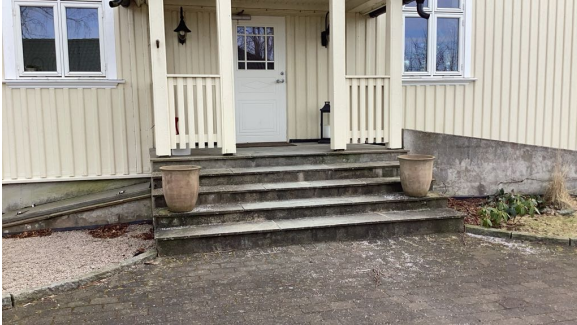
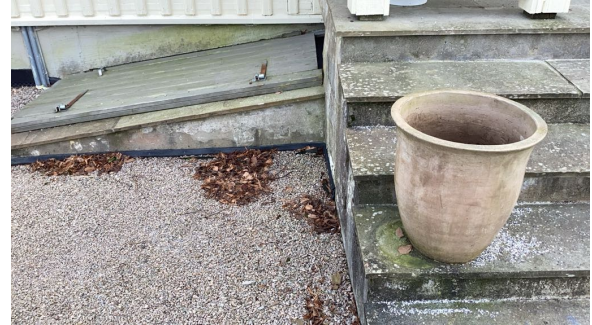
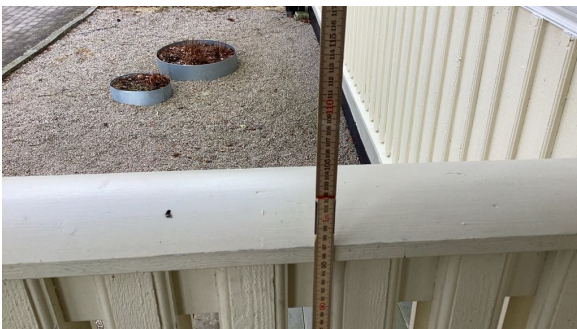
Utvendige trapp i felles areal

Trapp og rampe i betong/mur konstruksjon med overliggende steinflis. Rekkverk i trekonstruksjon.

- Det er avvik:

Kostnadsestimat: 10 000 - 50 000

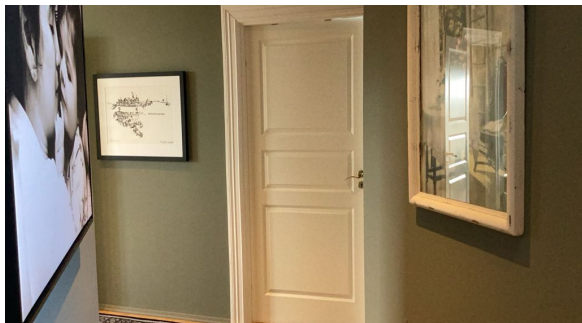
TG 1 Innvendige dører

Innvendig har boligen malte fyllingsdører.

Kun noen mindre merker på dørene, som anses som normal bruksslitasje.

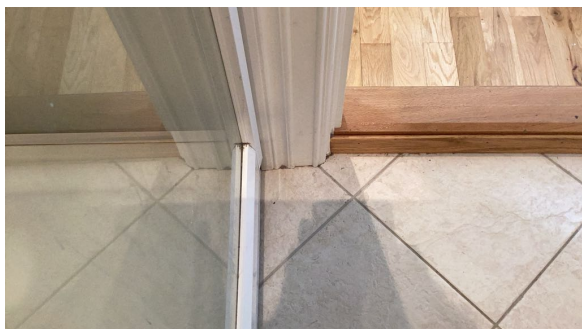
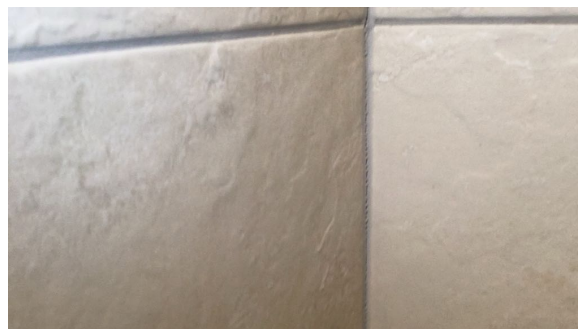
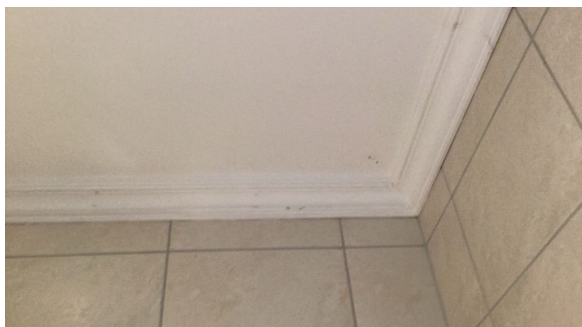
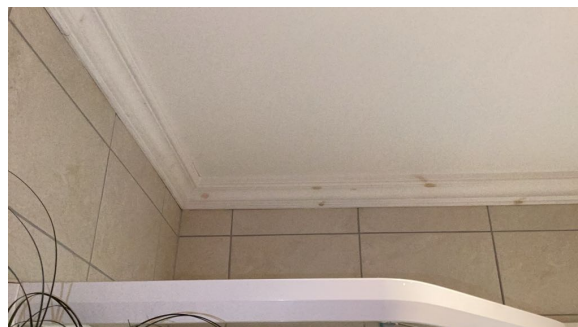
- Det er vindu/dør med ikke fuktbestandige materialer i våtsonen (ved vask, dusj, badekar, osv.), løsningen eller byggematerialet er uegnet

Sprekker i mykfug i hjørne.

- Uegnete materialer må fuktbeskyttes/utskiftes.

Vedlikehold.

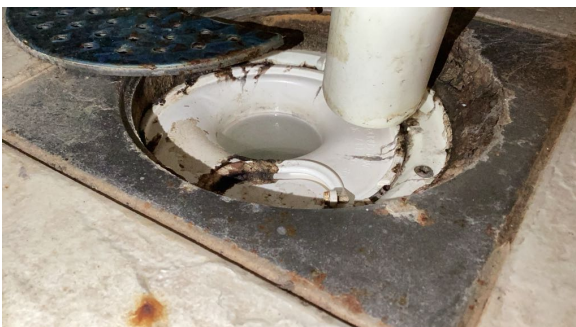
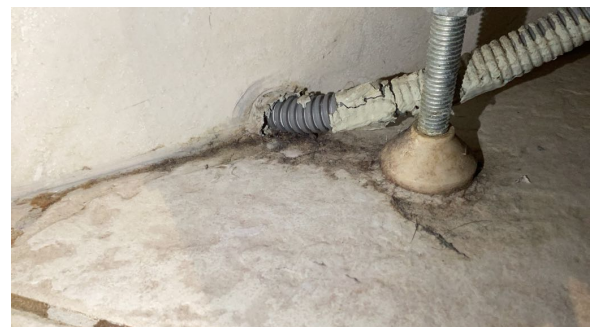
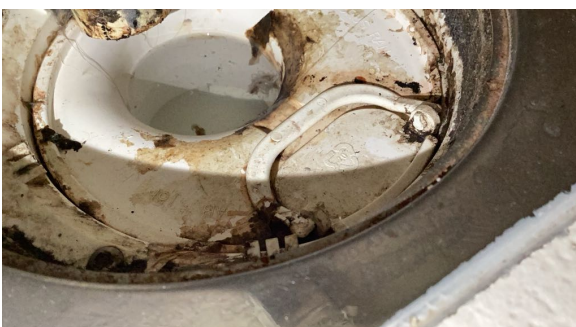
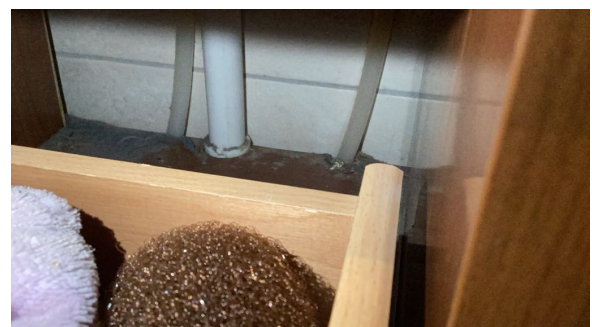
- Det er påvist avvik i fallforhold til sluk i forhold til krav i forskrift på byggetidspunktet.

Avvik på høyde mellom fliser.

- Det er påvist mangelfull/feil utførelse rundt rørgjennomføringer e.l. som gir fare for fukt i konstruksjonen i våtsone.
- Mer enn halvparten av forventet brukstid er passert på membranløsningen.

Membran ligger skjult under fliser og tilstand kan ikke avdekkes uten inngripen i konstruksjonene. Ingen dokumentasjon på selve utførelsen foreligger. Utførelsen med hensyn til bruk av slukmansjett og membran er uoversiktlig, og det kan følgelig derfor ikke sies at løsningen er fullgod og vannsikker mot lekkasjer.

- Det må foretas lokale tiltak for å utbedre utettheter på våtrommet.
- Overvåk tilstanden jevnlig. For å få tilstandsgrad 0 eller 1 må tettesjiktet skiftes ut, men tidspunktet for når dette er nødvendig er vanskelig å si noe om.
- Løsningen/utførelsen rundt rørgjennomføringer gir fare for fukt inn i konstruksjoner.

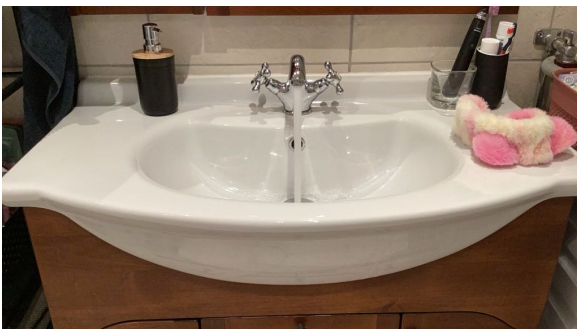
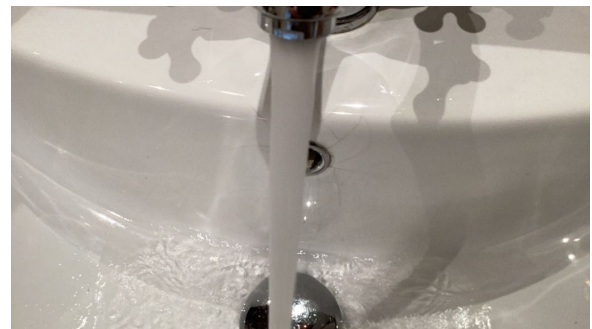
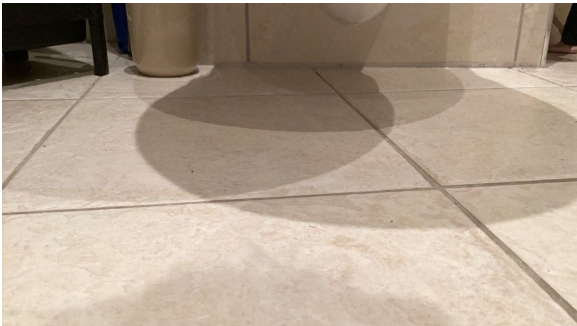
- Det er ikke påvist tilfredsstillende løsning for å synliggjøre lekkasje fra innebygget systerne.
- Det er påvist riss/sprekker i utstyr på våtrommet.

- Det må gjennomføres ytterligere undersøkelser.

Den enkelte må vurdere behov for tiltak.

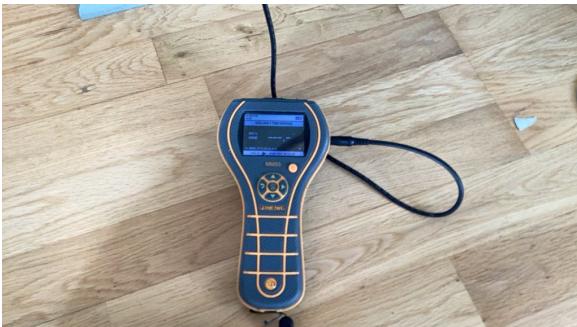
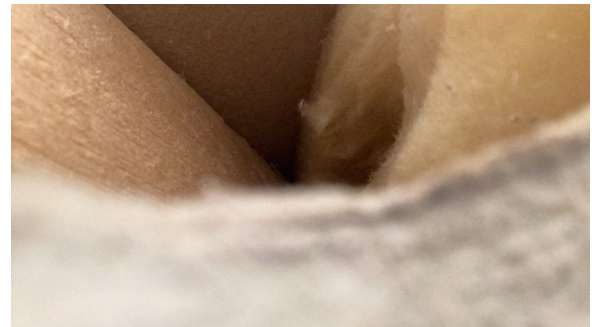
TE 0 Tilliggende konstruksjoner våtrom

Hulltaking er foretatt uten å påvise unormale forhold.
Hulltaking er foretatt ved/i kjøkken v/vedovn.
Fuktvotemåling (vekt%) i konstruksjonen ble målt til under 6.

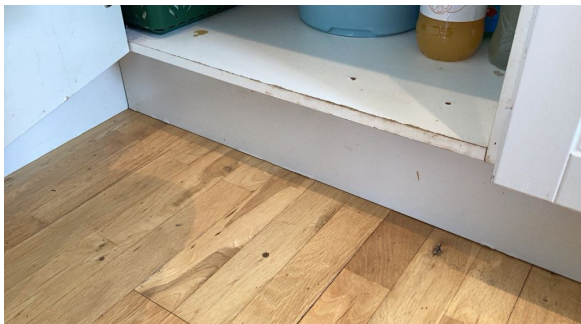
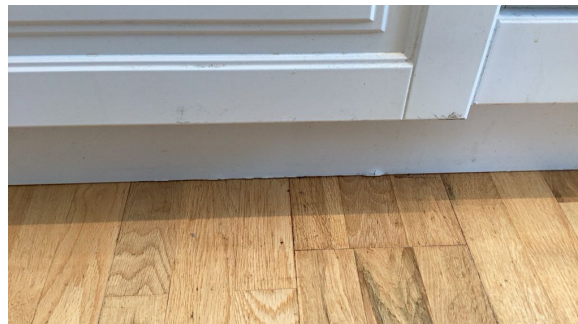
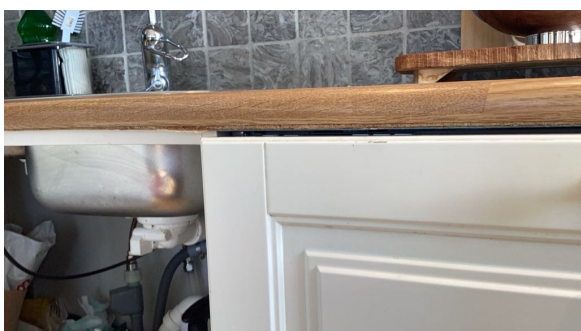
- Det er påvist skader på overflater/kjøkkeninnredning utover normal slitasjegrad.

- Det må påregnes lokal utbedring/utskiftning.

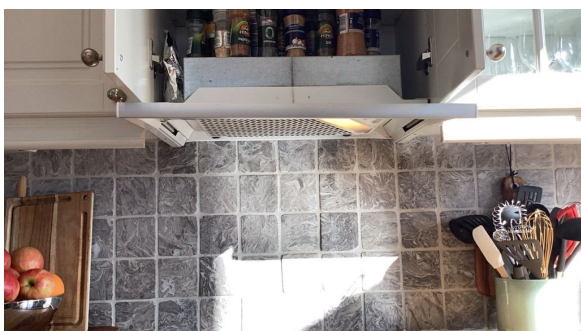
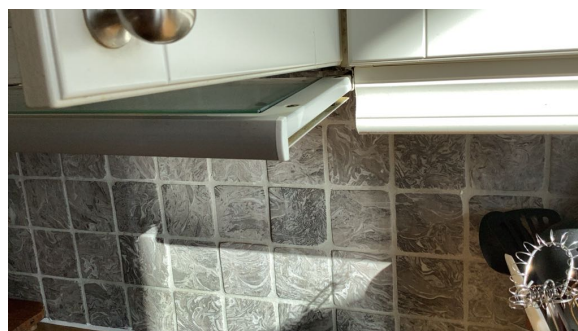
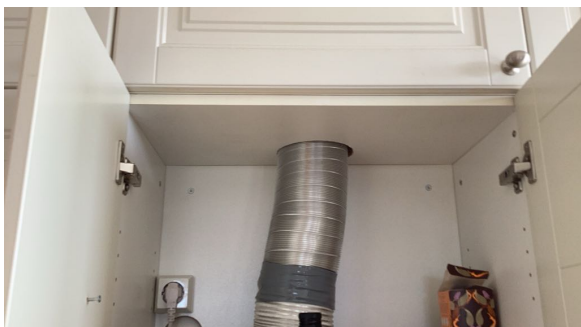
🕒 TG 2 Avtrekk

- Det er avvik:

Lokal utbedring/utskiftning.

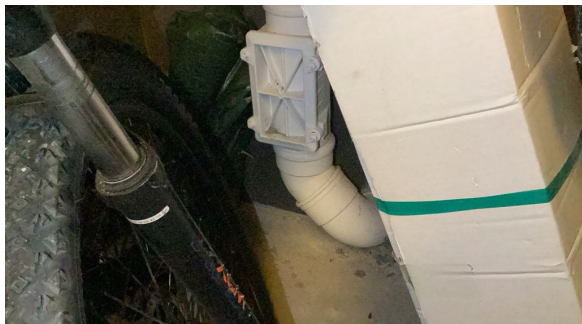
📍 TG 1 Avløpsrør

Det er synlige avløpsrør av plast.

Stakeluke i kjeller.

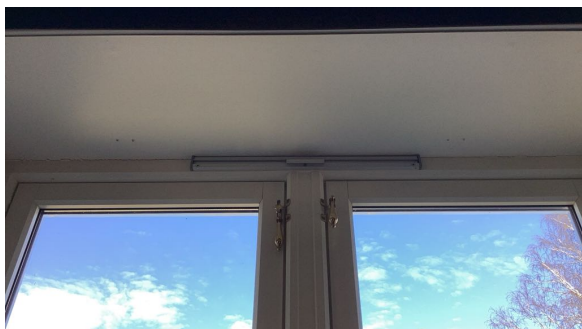
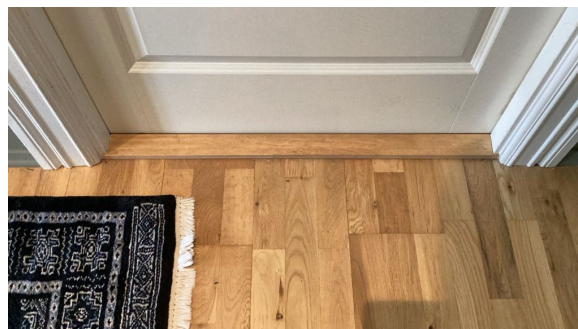
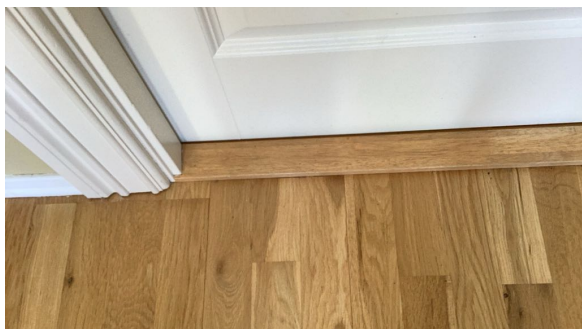
TG 2 Ventilasjon

Boligen har balansert ventilasjon.

- Bedre ventilering må etableres.

Varmegjenvinner bør byttes for å opprettholde energibesparelse.

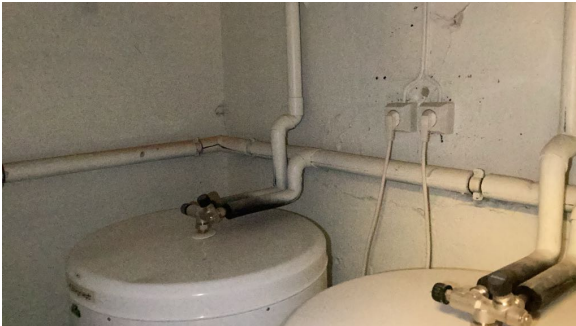
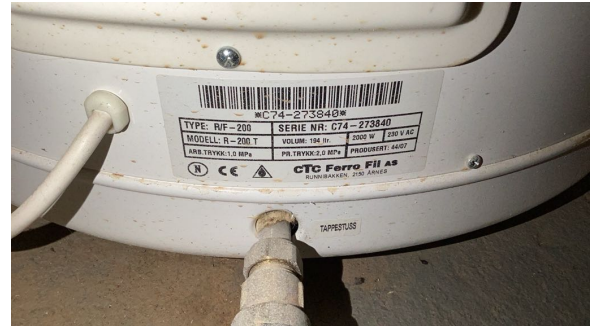
TG 2 Varmtvannstank

Varmtvannstanken er på 194 liter.

- Det bør etableres tilfredsstillende el-tilkobling etter gjeldende forskrift.
- Det bør etableres tilfredsstillende avrenning eller lekkasjesikring ved varmtvannstank.

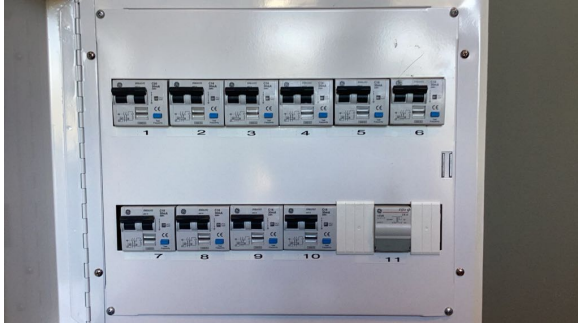
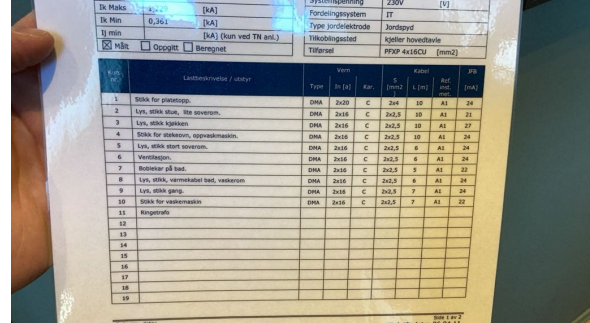
Elektrisk anlegg

Det er ikke foretatt kontroll av det elektriske anlegget i løpet av de siste 5 årene. Det anbefales på generelt grunnlag en gjennomgang av en registrert elektroinstallasjonsvirksomhet.

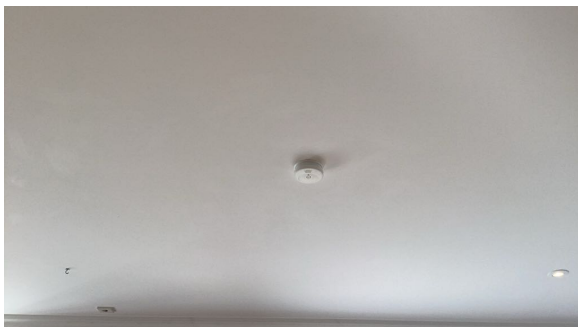
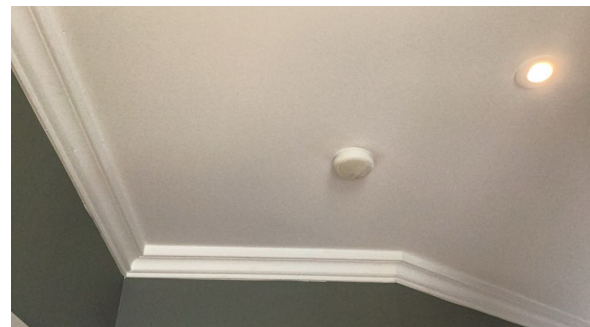
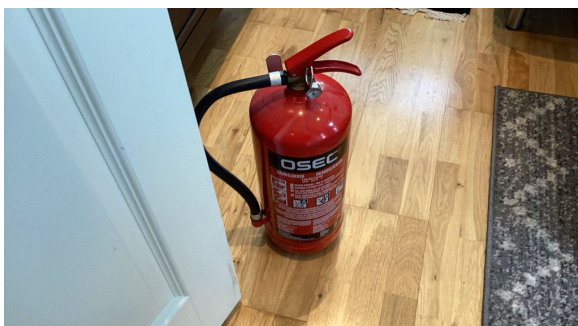
TG 0 Branntekniske forhold

1. Er det mangler for brannslukningsutstyr i boligen iht. forskriftskrav på søknadstidspunktet, men minst Byggeforskrift 1985?
Nei
2. Er det skader på brannslukningsutstyr eller er apparatet eldre enn 10 år?
Nei
3. Er det mangler på røykvarslere i boligen iht. forskriftskrav på søknadstidspunktet, men minst Byggeforskrift 1985?
Nei
4. Er det skader på røykvarslere?
Nei

Det anbefales å ha brannslukningsapparat på soverom.
