# Tilstandsrapport

Boligbygg med flere boenheter

Glengsgata 20, 1706 SARPSBORG

# gnr. 1, bnr. 1887, snr. 3

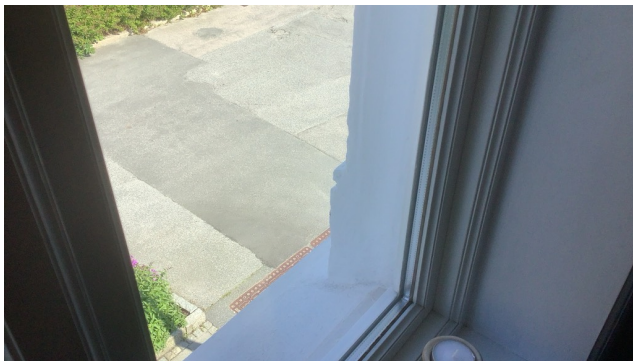
Vinduene har malte trerammer og to-lags glass. Avhengig av lys- og solforhold kan punktering i glass være vanskelig å se, og derfor kan det være tilfelle at glass er punktert uten at det er oppgitt i denne rapporten. Det blir kun gjort kontroll på enkelte vinduer, avvik på årstall kan forekomme.

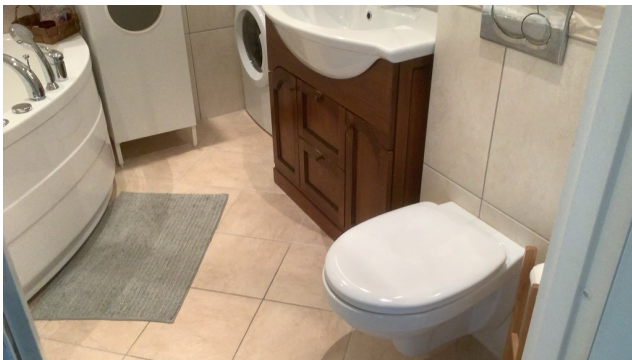
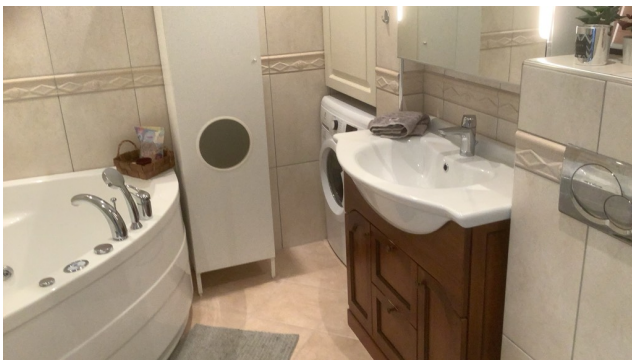
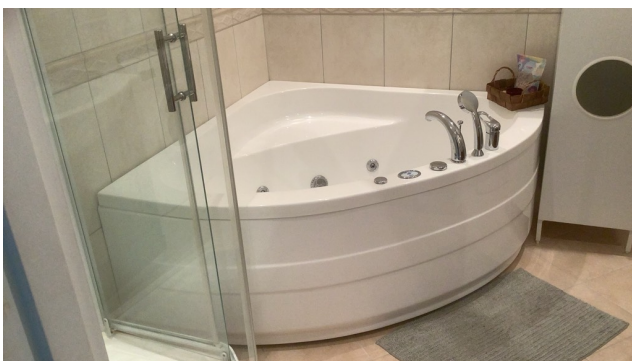
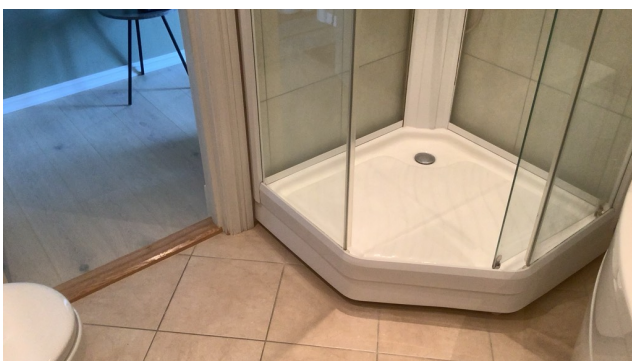
2. ETASJE > BAD

## ! TG 2 Overflater vegger og himling

Det er ikke observert skader på flisene.  
Fliser bak innredninger er ikke sjekket.

- Det er påvist at flisfuger har riss/sprekker.

Det er små sprekker i silikonfuge mellom gulv og vegg, samt en sprekk i flis.

- Slike riss/sprekker kan indikere bakenforliggende fuktskader, og konstruksjonen bør observeres jevnlig for å vurdere utvikling.

Riss/sprekker i fuger kan føre til større vanntrykk og lekkasjer i underliggende konstruksjon.

Fugene bør byttes, samt flis med sprekk.

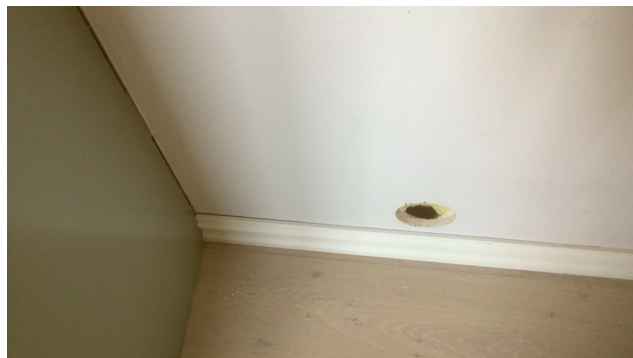
Det ble boret 73 mm hull bak dusjhjørnet, og ikke målt unormale fuktverdier i veggen.

Det er kun foretatt en stikk-kontroll på hulltakingen, og det kan ikke garanteres at det kan være fukt andre steder.
