Tilstandsrapport

Enebolig
  Festningsveien 9, 1719 GREÅKER
  SARPSBORG kommune

# gnr. 2073, bnr. 429

Rapportdato: 06.05.2026

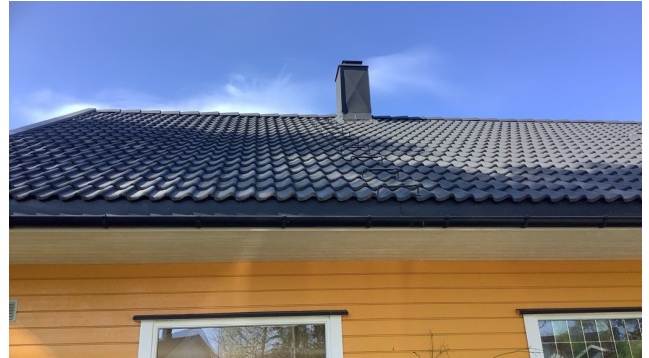
TG 2 Nedløp og beslag

Det var ikke nedbør på befaringen, og derfor er det vanskelig å se om det kan være lekkasjer i takrenner og nedløpene. Det tas derfor forbehold om dette.

Overvåk tilstanden jevnlig. For å få tilstandsgrad 0 eller 1 må beslag/renner/nedløp skiftes ut, men tidspunktet for når dette er nødvendig er vanskelig å si noe om. Det anbefales å lede avløpene vekk fra grunnmuren.

Dette kan føre til større fuktpåkjenning på grunnmuren.

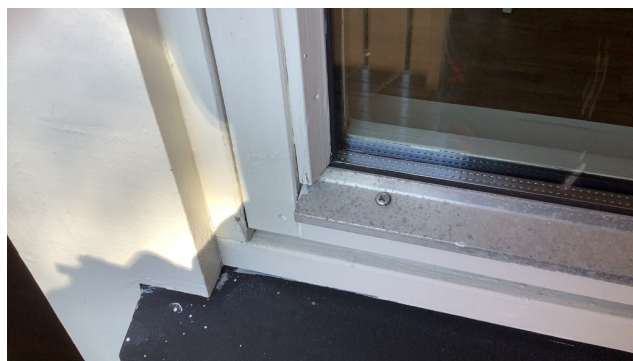
TG 2 Vinduer - 2

Tilstandsgrad 2 settes med hensyn til punktvis skader på overflatebehandlingen som medfører mindre reparasjoner og vedlikehold i henhold til NS 3600.

Det anbefales jevnlig kontroll og vedlikehold av takvinduet for å utbedre punktvis skader på overflatebehandlingen. Dersom dette ikke følges opp, kan det oppstå vannlekkasjer og ytterligere skader på omkringliggende konstruksjoner.

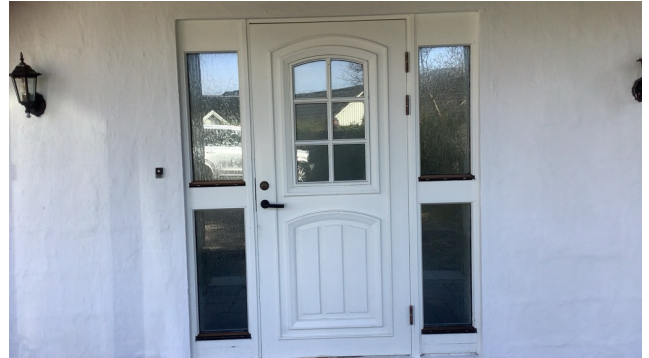
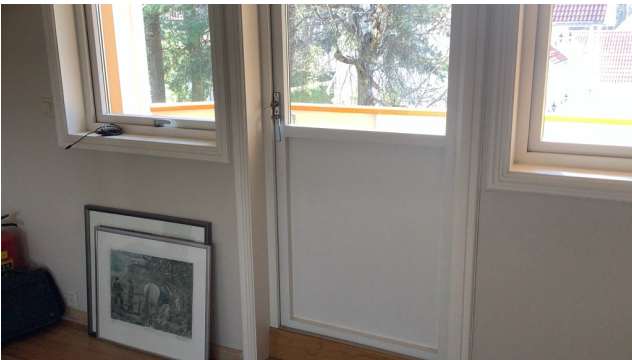
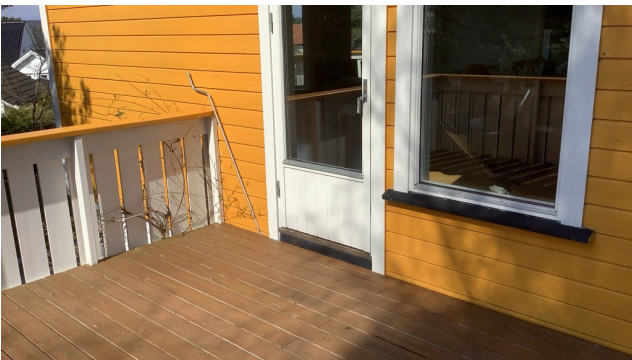
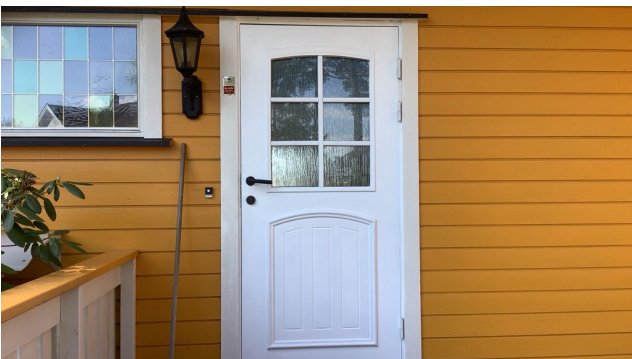
TC 2 Balkonger, terrasser og rom under balkonger

- Det er avvik:
Det er generelt slitte gulv på terrassene og balkongen.

Slitte overflater kan føre til at konstruksjonene vil trekke mer vann, og gjøre skader på underliggende konstruksjoner.

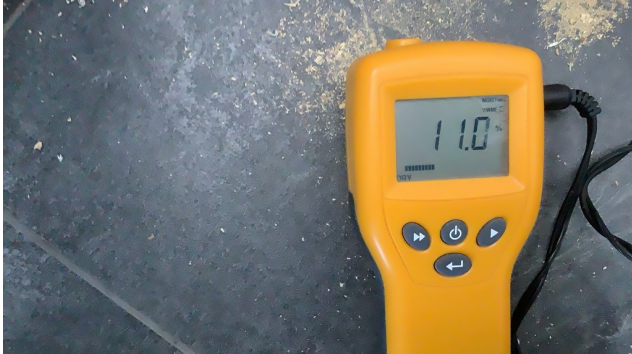
1. ETASJE > VASKEROM

Manglende oppgradering av våtrommet medfører høy risiko for at konstruksjonene ikke vil tåle vanlig bruk av vann eller lekkasjer. Det er fortsatt en betydelig risiko for at våtrommets konstruksjoner ikke tåler lekkasjer. Dette kan føre til fuktskader på tilstøtende konstruksjoner.

Kostnadsestimat: 200 000 - 500 000

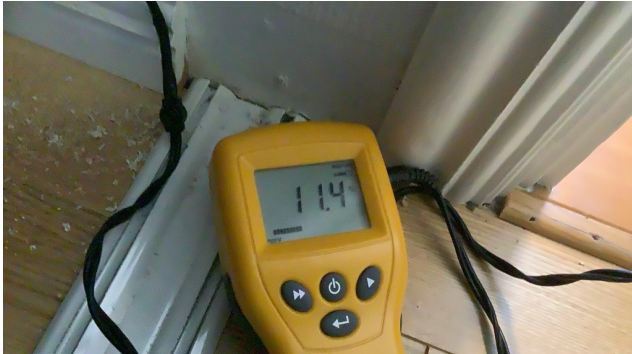
2. ETASJE > BAD

Manglende oppgradering av våtrommet medfører høy risiko for at konstruksjonene ikke vil tåle vanlig bruk av vann eller lekkasjer. Selv om det er dusjkabinett, er det fortsatt en betydelig risiko for at våtrommets konstruksjoner ikke tåler lekkasjer. Dette kan føre til fuktskader på tilstøtende konstruksjoner.

Kostnadsestimat: 200 000 - 500 000

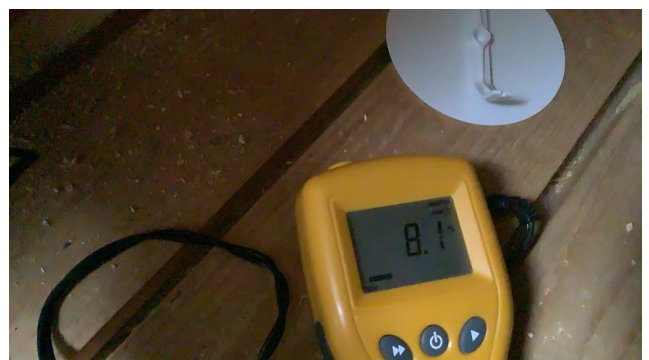
UNDERETASJE > BAD

Manglende oppgradering av våtrommet medfører høy risiko for at konstruksjonene ikke vil tåle vanlig bruk av vann eller lekkasjer. Selv om det er dusjkabinett, er det fortsatt en betydelig risiko for at våtrommets konstruksjoner ikke tåler lekkasjer. Dette kan føre til fuktskader på tilstøtende konstruksjoner.

Kostnadsestimat: 200 000 - 500 000

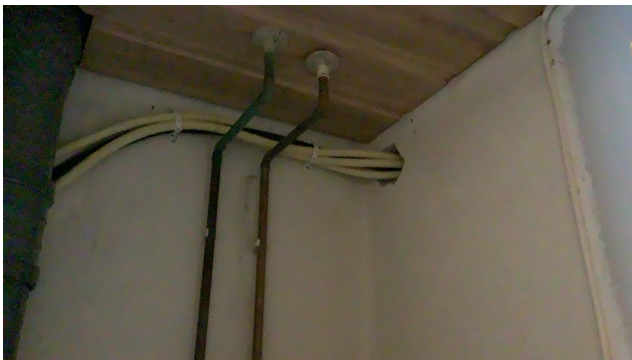
Innendig stoppekran.

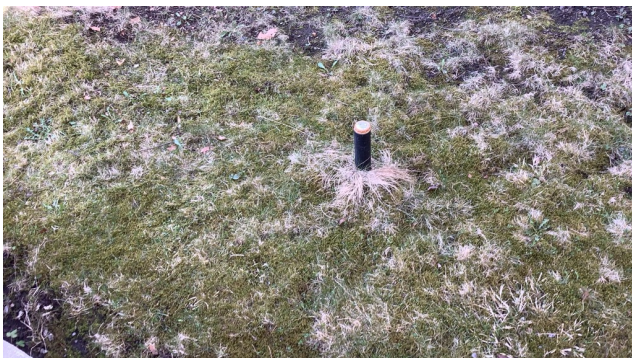
Utvendig stoppekran.

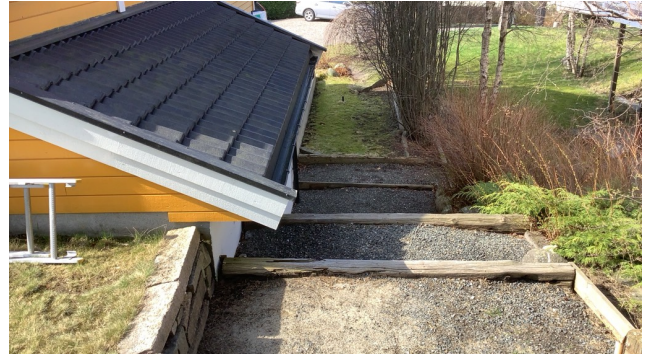
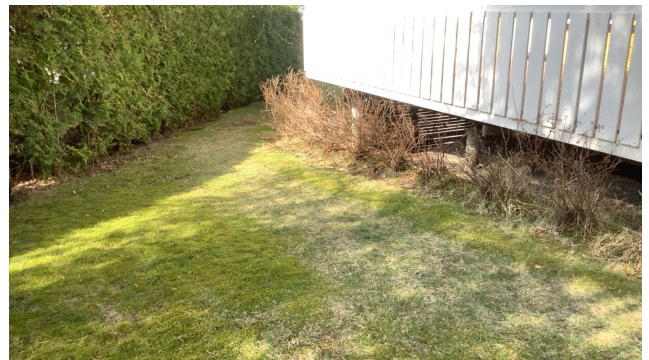
TG 2 Terrengforhold

Flatt terreng kan føre til større press på dreneringen. Det bør foretas terrengjusteringer slik at det blir fall fra bygningen.

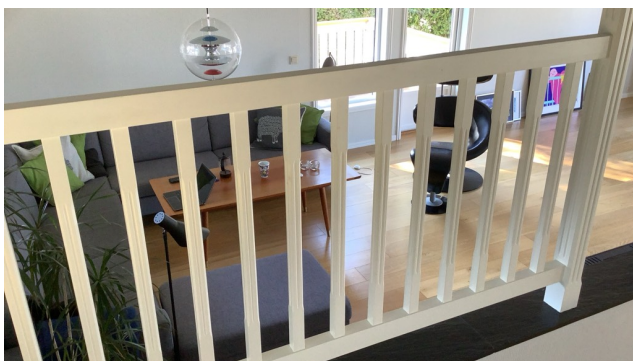
- Det er ikke krav om utbedring av rekkverkshøyde opp til dagens forskriftskrav.
- Det er ikke krav om utbedring av åpninger i innvendige trapper opp til dagens krav.
- Det bør gjennomføres radonmålinger.

Åpninger i rekkverk på over 10 cm.

Det anbefales å utbedre manglene pga av sikkerheten.
