# Tilstandsrapport

📍 Per Gyntveien 34, 1709 SARPSBORG

# gnr. 1, bnr. 4218

Befaringsdato: 06.01.2023

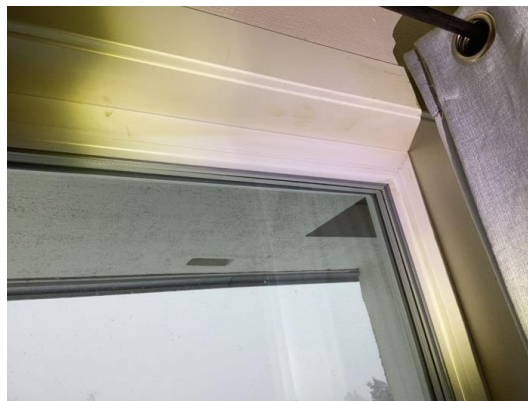
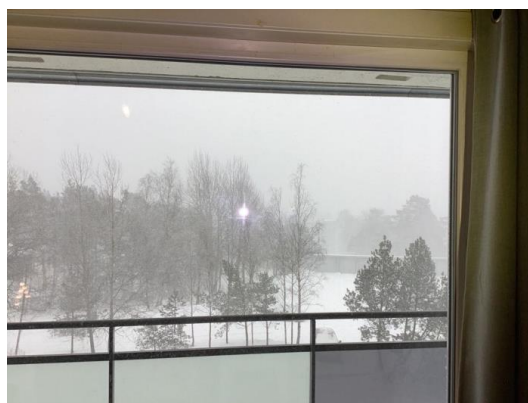
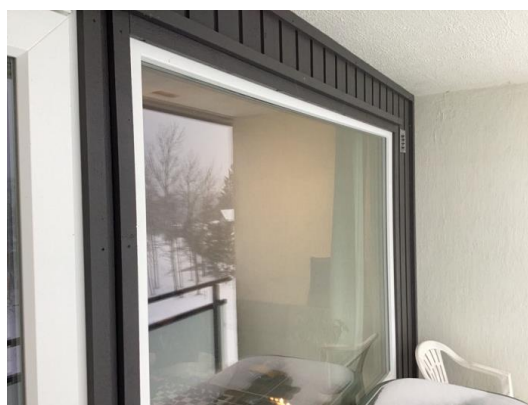
Bygningen har PVC vinduer med 3-lags glass.

- Det er avvik:

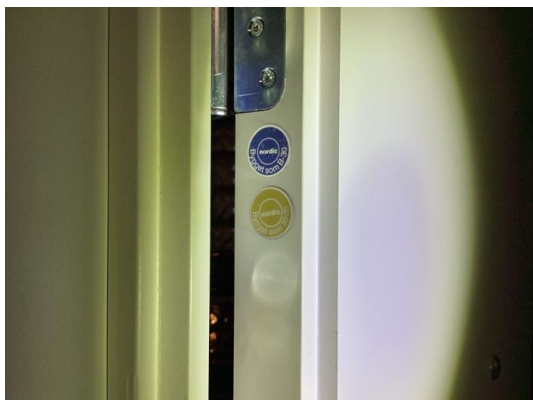
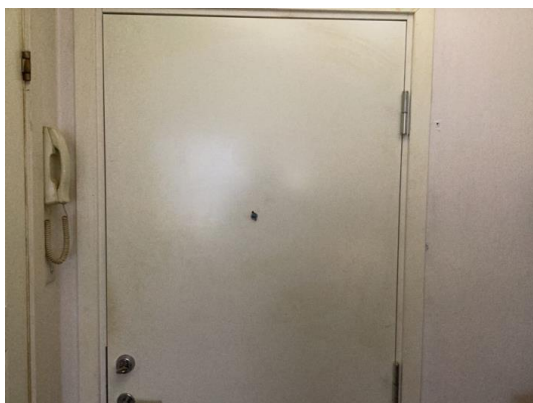
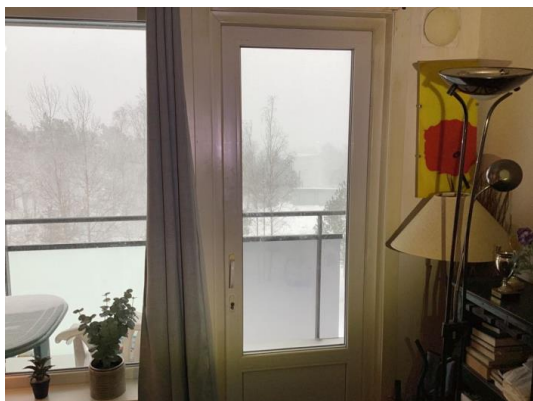
Til leiligheten er det en brann- og lyd klassifisert ytterdør og PVC balkongdør med 3- lags glass(2012).

- Det er avvik:

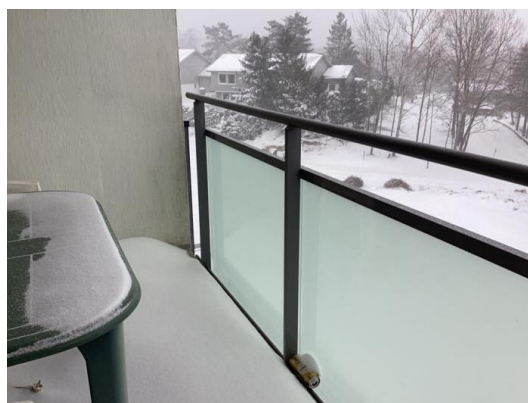
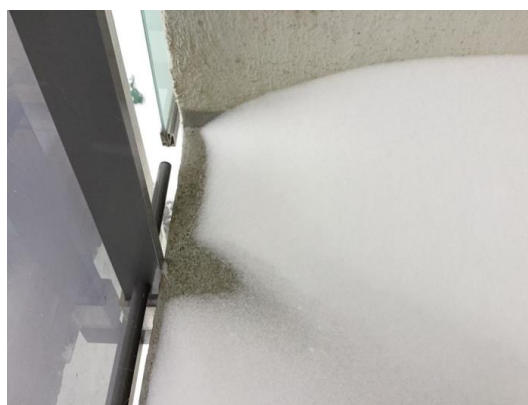
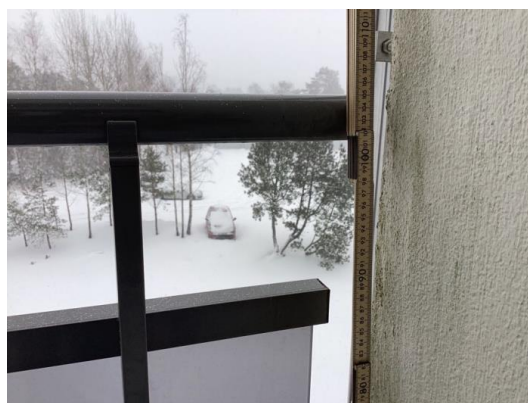
Fra stuen er det utgang til en overbygd balkong. Balkongen har støpt gulv. Det er rekkverk i stålkonstruksjon kledd med glass plater. Balkongene ble rehabilitert i regi av borettslaget i 2011.

- Balkonger/terrasse er snødekt og derfor ikke nærmere vurdert.

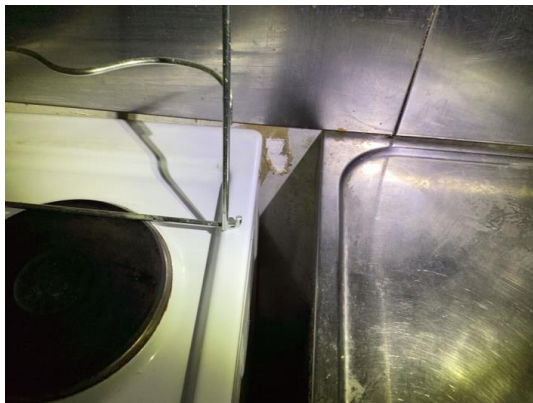
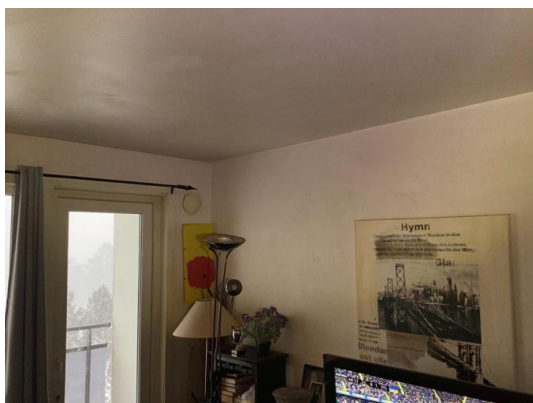
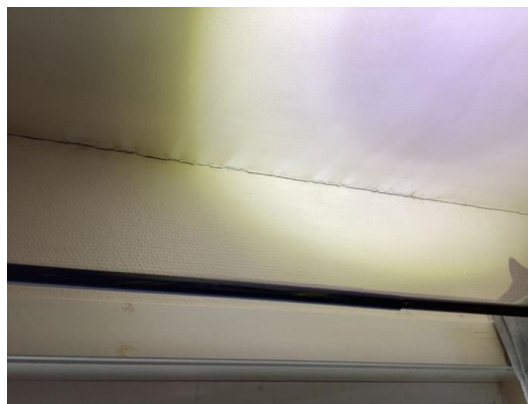
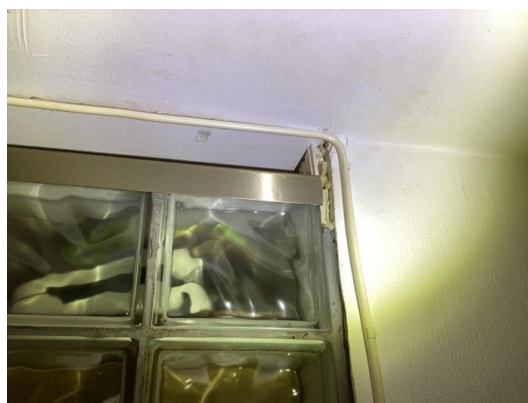
- Det er påvist heksesot/støvkondens på overflater.

Sprekker i overgang mellom tak og vegg og tegn til utettheter mot balkong.

Det er registrert skadet på overflater.  
Stedvis enkel utførelse.

Overflater må forventes å utbedres og det må gjøres ytterligere undersøkelse av eventuell luft lekkasje i overgang mellom tak og yttervegg mot balkong.

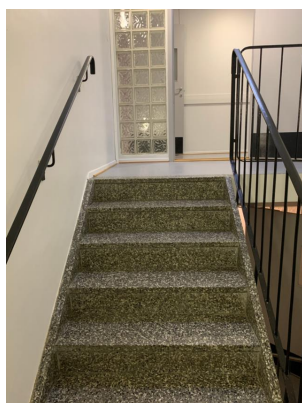
## Innvendige trapper

- Åpninger mellom trinn i innvendig trapp er større enn dagens forskriftskrav.

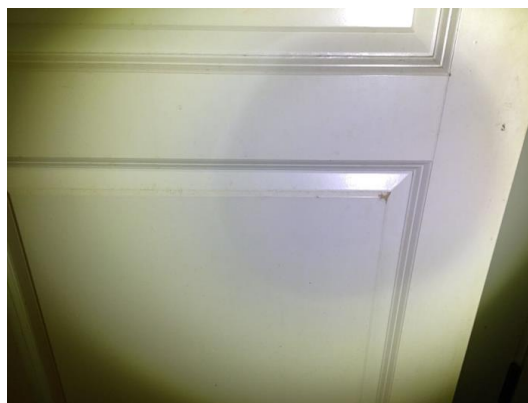
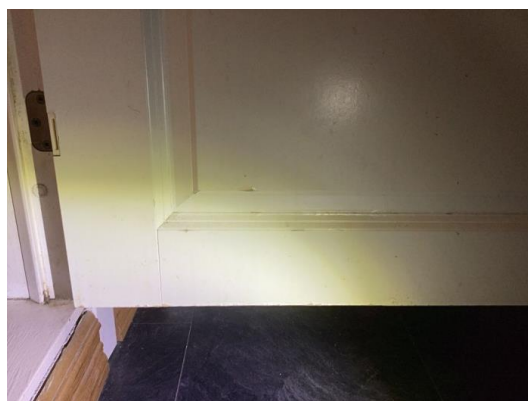
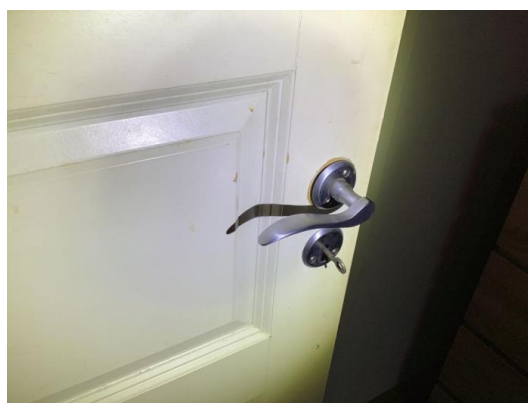
Det er avvik:  
Innvendige dør har en del slitasje.

Innvendig har boligen malte fyllingsdører.

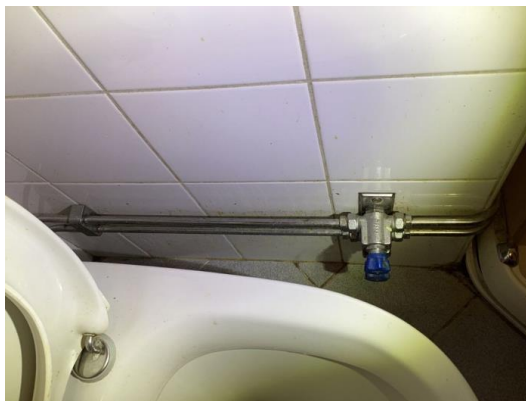
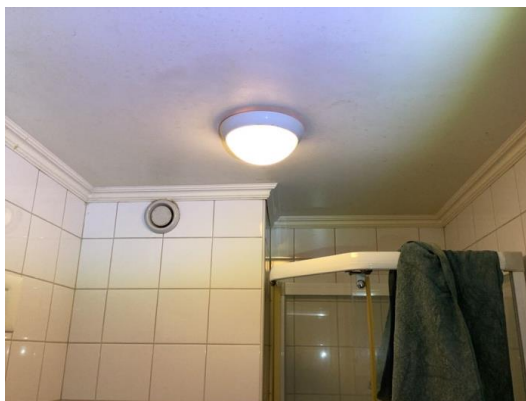
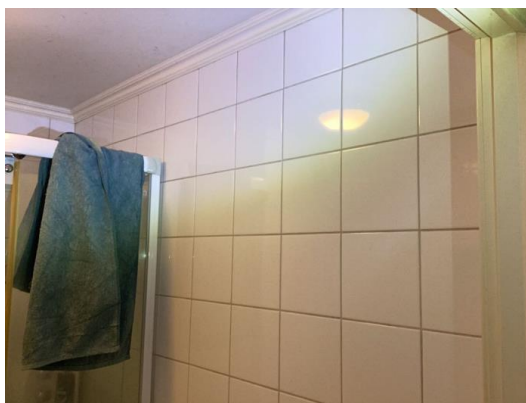
Det er ikke mulig å inspisere bak dusjkabinett.

- Det er påvist at noen fliser har bom (hulrom under)
  - Det er vindu/dør med ikke fuktbestandige materialer i våtsonen (dusjsonen), løsningen eller byggematerialet er uegnet
- Det er registrert misfarging og etterslep av vedlikehold.

- Det må gjøres tiltak for å lukke avviket.

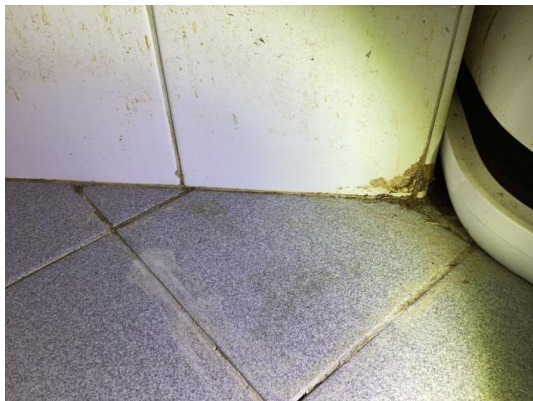
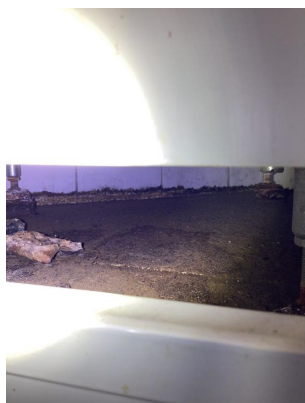
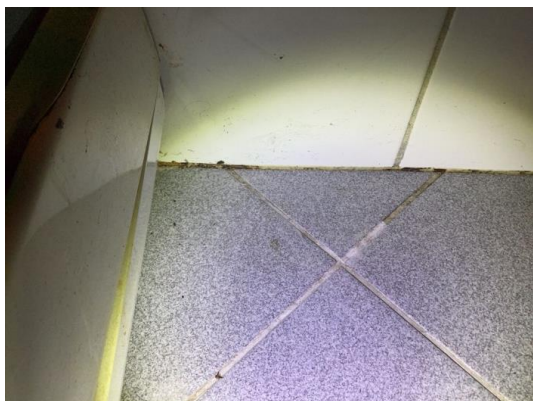
- Det er påvist at noen fliser har bom (hulrom under)
- Det er påvist avvik i fallforhold til sluk i forhold til krav i forskrift på byggetidspunktet.
- Det er påvist avvik i fuger.

- Gjennomføre ytterligere undersøkelser og foreta utbedring av skade.

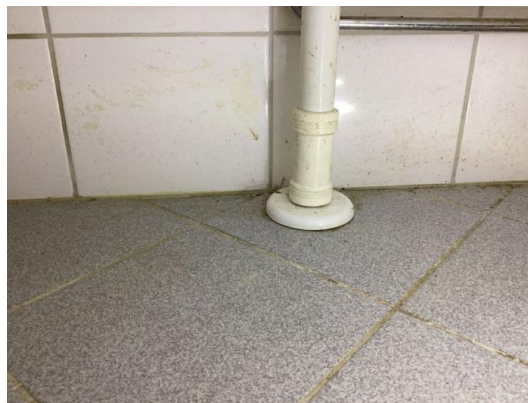
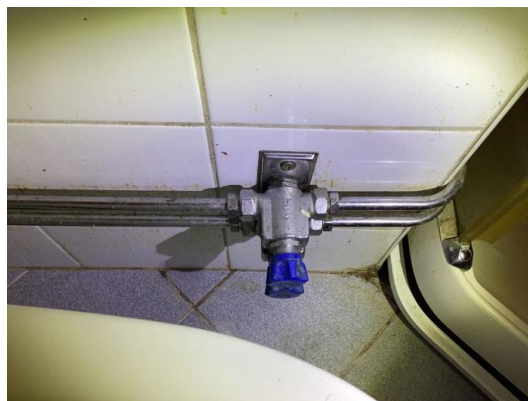
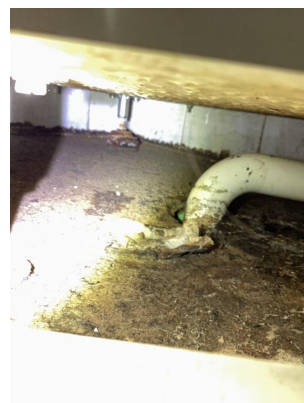
- Det er usikkert om rørgjennomføringene er riktig utført.
- Sluk har begrenset mulighet for inspeksjon og rengjøring.
- Mer enn halvparten av forventet brukstid er oppbrukt på membranløsningen

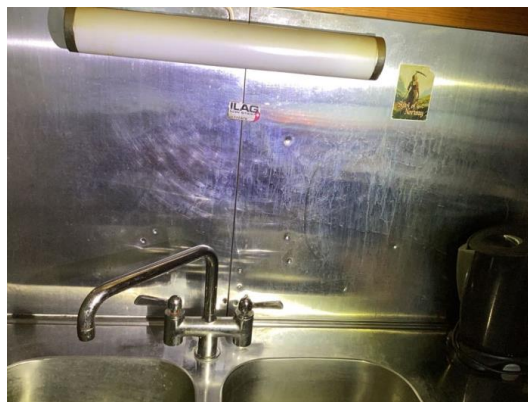
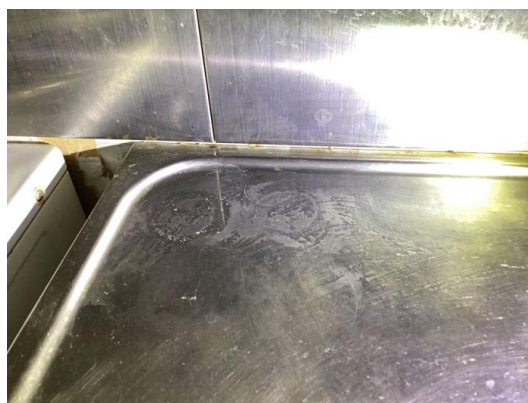
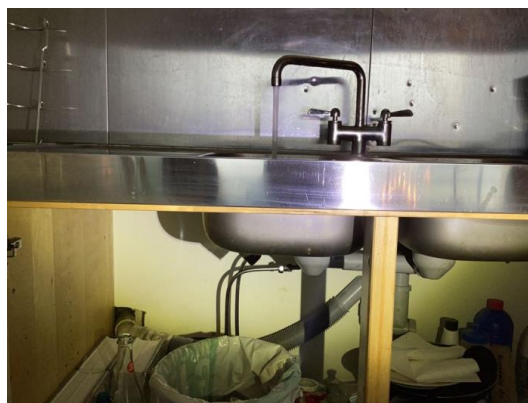
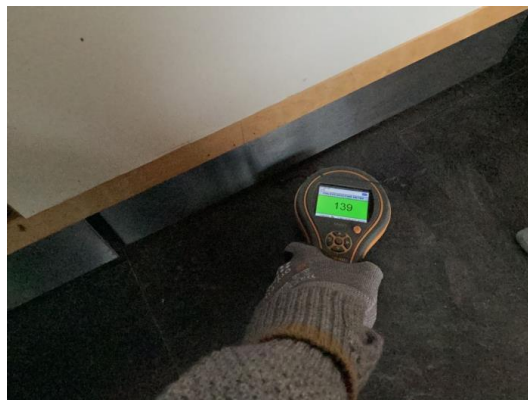
Det er avvik:  
Kjøkken har elde og bruksslitasje.  
Det er skader i stålplate mellom over og underskap.  
Manglende fug bak vask.

Det er skader i stålplate mellom over og underskap.

Anbefaler "Waterguard", komfyrvakt og drypbrett.

Det må gjøres tiltak for å lukke avvikene.

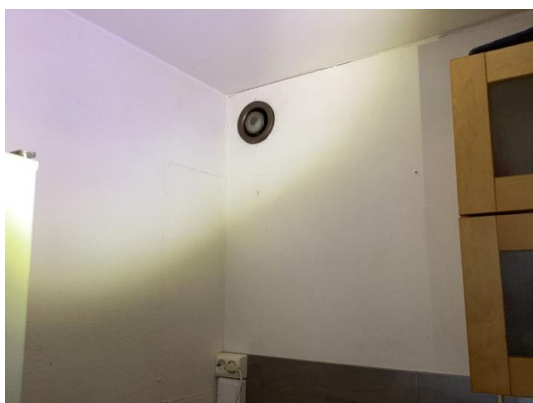
Det er ingen ventilator på kjøkken.

Det er kun en ventil i vegg med avtrekk i vegg over komfyr

Kostnadsestimat: 10 000 - 50 000

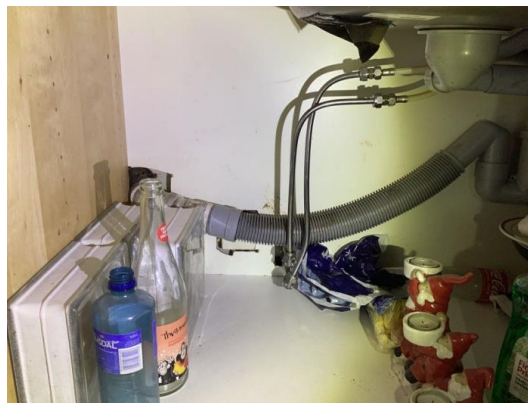
## Avløpsrør

- Det er ikke påvist tilfredsstillende stakemulighet på avløpsanlegg.

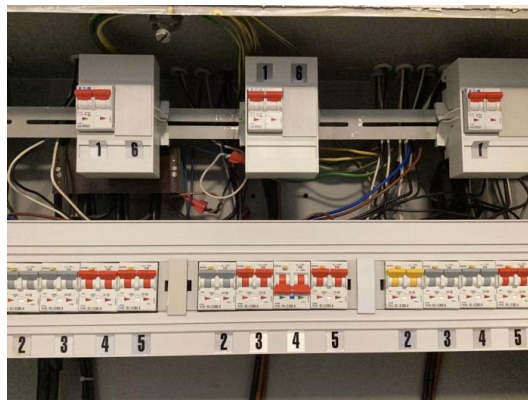
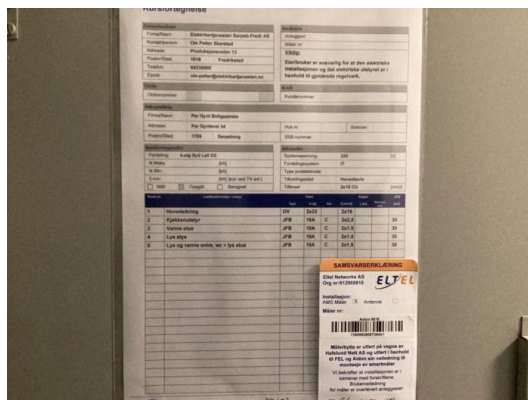
Det er ikke foretatt kontroll av det elektriske anlegget i løpet av de siste 5 årene. Det anbefales på generelt grunnlag en gjennomgang av en registrert elektroinstallasjonsvirksomhet.

På generelt grunnlag anbefales det en gjennomgang av en el-fagmann.

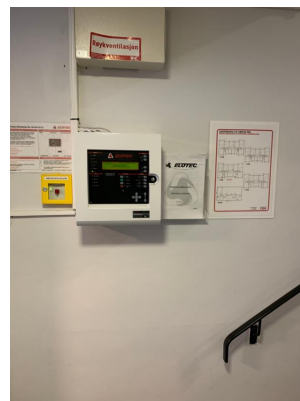
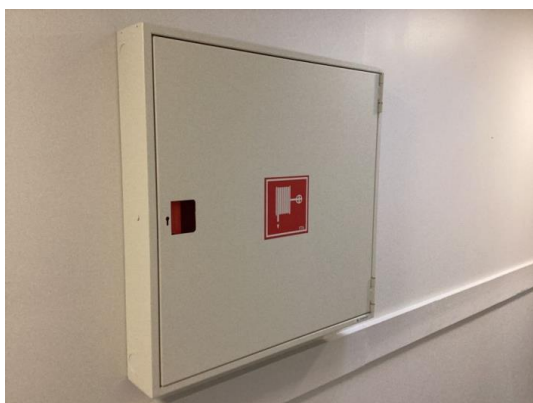
## Branntekniske forhold

1. Er det mangler for brannslukningsutstyr i boligen iht. forskriftskrav?  
**Nei**
2. Er det skader på brannslukkingsutstyr eller er apparatet eldre enn 10 år?  
**Nei**
3. Er det mangler på røykvarsler i boligen iht. forskriftskrav?  
**Ja**
4. Er det skader på røykvarslere?  
**Nei**

Kostnadsestimat: Under 10 000
