# Tilstandsrapport

Enebolig

Tyristubben 2, 1727 SARPSBORG

Rapportdato: 30.12.2025

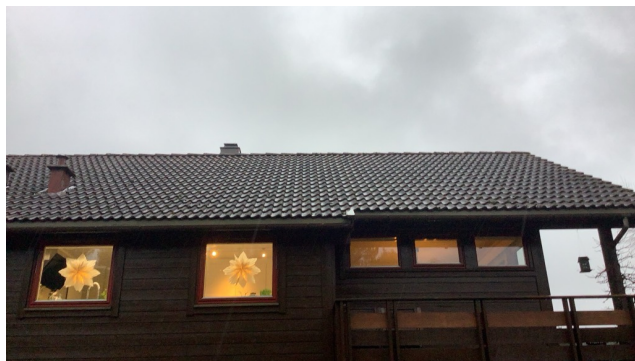
- Andre tiltak:
- Tidspunkt for utskiftning av takteking nærmer seg.
- Overvåk tilstanden jevnlig. For å få tilstandsgrad 0 eller 1 må tekkingen skiftes ut, men tidspunktet for når dette er nødvendig er vanskelig å si noe om.

Slitte overflater kan føre til at taksteinen trekker mer vann. Mose på taksteinen bør fjernes slik at den ikke kan gro ned i takstein og papp. Materialet slites og eldes mye fortere.

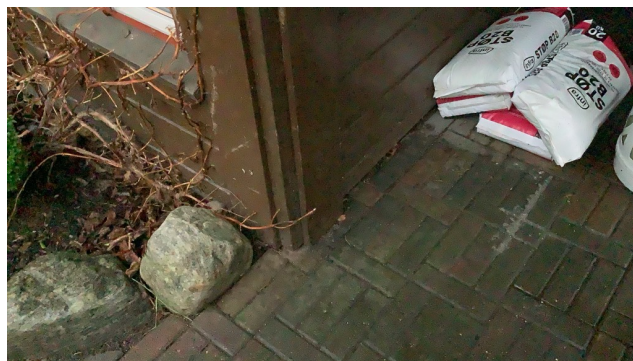
- Lokal utbedring må utføres.
- Andre tiltak:
- Det bør foretas tiltak for å bedre lufting av kledningen.

De anbefales å lage luftespalte i nedkant av kledningen. Manglende utlufting i kledningen kan føre til at fukt blir stående lenger i kledningen, og kan føre til råteskader.

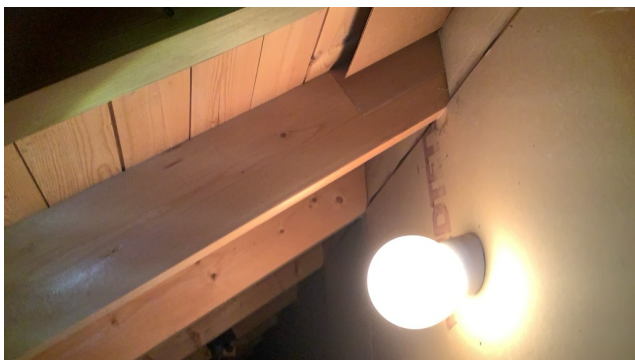
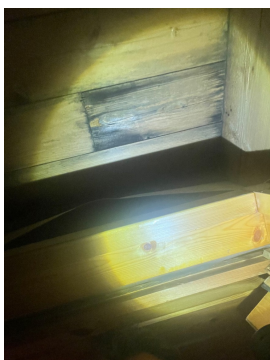
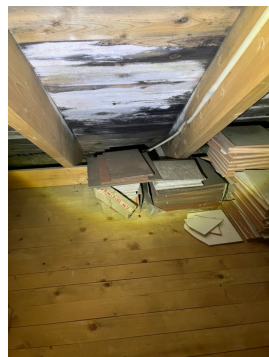
- Det er påvist fuktskjolder i undertak/takkonstruksjon.

På kneloftet er det en fuktmerker i undertaket. Dette kan skyldes luftlekkasjer fra nærliggende rom og kottedør.

Fuktskader kan føre til råteskader i byggets konstruksjon.

Det er en del fuktmerker i undertaket på kneloftet.

Det anbefales å foreta en utvidet sjekk av årsaken til dette.

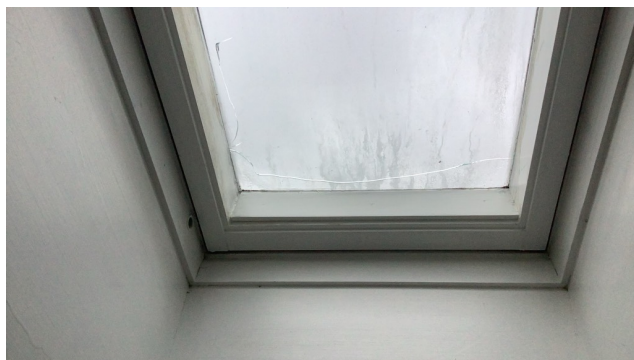
Glasset i vinduet bør byttes. Det kan være fare for av glasset sprekker ytterligere, og fører til lekkasjer.

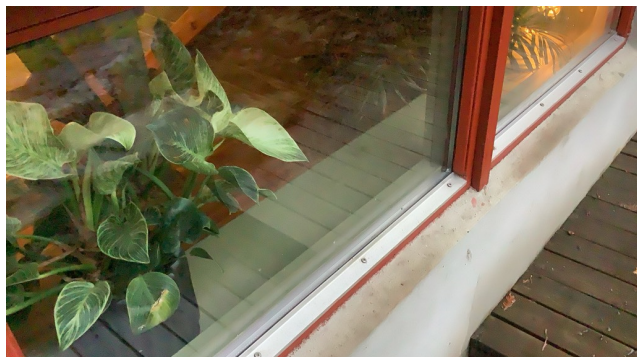
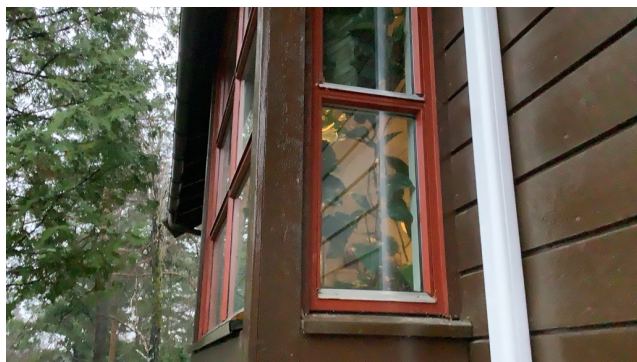
- Karmene i vinduer er slitte og det er sprekker i trevirket.

Slitte overflater kan føre til oppsug av vann, og råteskader.

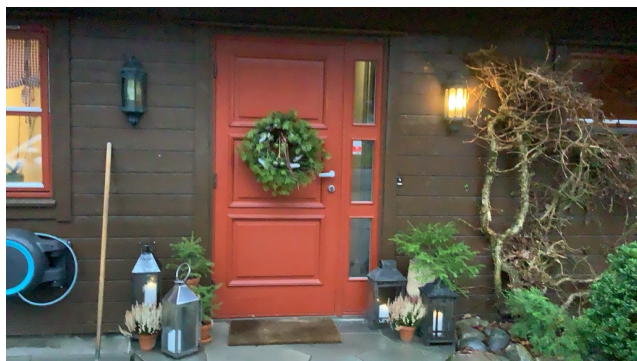
- Karmene i dører er værslitte utvendig og det er sprekker i treverket.

Slitte overflater kan føre til oppsug av vann, og råteskader. Tilstandsgrad 2 settes med hensyn til punktvis skader på overflatebehandlingen som medfører mindre reparasjoner og vedlikehold i henhold til NS 3600.

- Det må påregnes noe vedlikehold og at enkelte dører må skiftes ut.

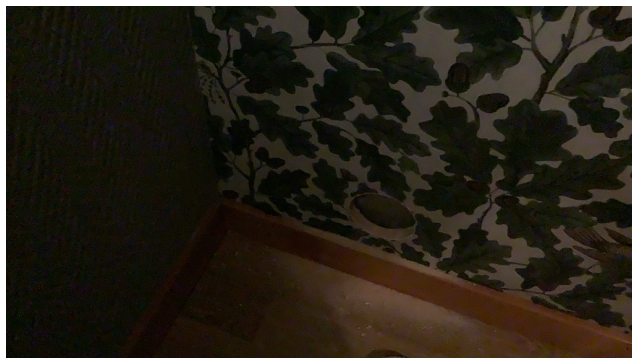
Utforede vegger mot grunnmur i kjeller regnes som en risikokonstruksjon, da det er økt fare for skjulte fuktskader og manglende mulighet for inspeksjon av veggens tilstand bak utforingen.

Det er foretatt hulltaking i utforet vegg, uten at det er målt forhøyede fuktverdier. Det er kun foretatt en skikktakning, og det kan ikke utelukkes at det kan være fuktskader andre steder i konstruksjonen.

Det anbefales å foreta fuktsjekk med jevne mellomrom, og spesielt etter større nedbørsmengder.

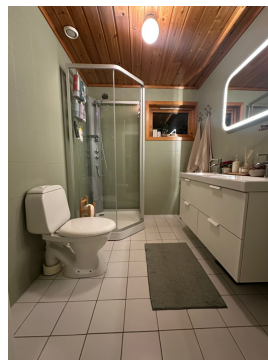
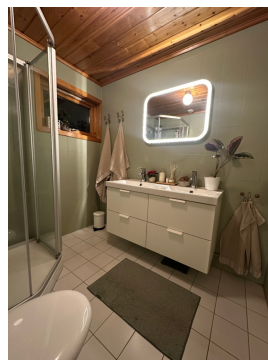
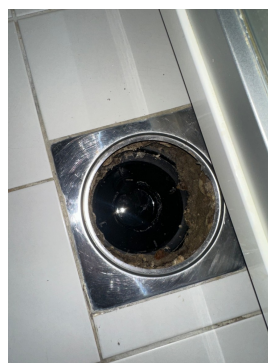
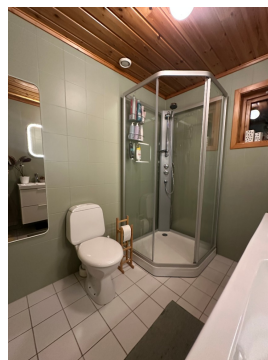
### 1. ETASJE > BAD

Eier opplyser at badet er fra byggeår.  
Det er fliser på veggene og gulvet, samt gulvvarme.  
Badet har baderomsinnredning, dusjkabinett, gulvklosett og mekanisk avtrekk.  
Det er ikke tilfredsstillende fall til sluk. Fliser på veggen er malt.  
Badet brukes i dag normalt, men på grunn av alder er det økt risiko for lekkasjer, da membranen er gammel.  
På grunn av badets alder anbefales det å renovere dette.  
Overflatene har overgått normal levetid som er 25 år.  
Membran på eldre bad er ikke like elastisk lenger pga alder, og kan raskere føre til sprekker, og vannlekkasjer.  
På bakgrunn av dette gis badet en TG 3 Eier opplyser at badet er fra byggeår.

- Våtrommet har behov for omfattende oppgraderinger. For å sikre en løsning som oppfyller gjeldende krav, bør tettesjikt, sluk og røropplegg oppgraderes og dokumenteres.
- Manglende oppgradering av våtrommet medfører høy risiko for at konstruksjonene ikke vil tåle vanlig bruk av vann eller lekkasjer. Selv om det er dusjkabinett, er det fortsatt en betydelig risiko for at våtrommets konstruksjoner ikke tåler lekkasjer. Dette kan føre til fuktskader på tilstøtende konstruksjoner.

Det anbefales å renovere rommet for å oppgradere tettesjikt og våtsoner i henhold til dagens krav. Eldre våtrom har ofte membranløsninger som ikke lenger fungerer tilfredsstillende, noe som medfører økt risiko for fuktskader i konstruksjonen. Manglende oppgradering kan føre til plutselige og omfattende skader på grunn av lekkasjer eller vanninntrengning

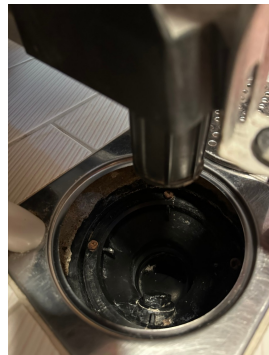
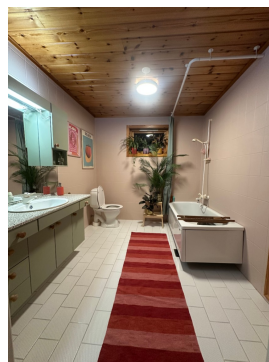
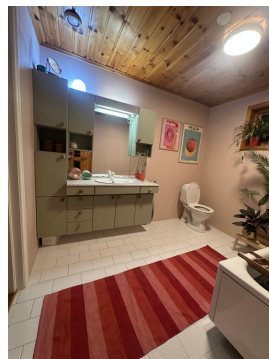
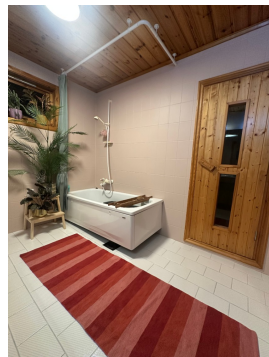
## UETG. > BAD 1

Eier opplyser at badet er fra byggeår.  
Det er fliser på veggene og gulvet, samt gulvvarme.  
Badet har baderomsinnredning, badekar, gulvklosett og mekanisk avtrekk.  
Det er ikke tilfredsstillende fall til sluk. Fliser på veggen er malt.  
Badet brukes i dag normalt, men på grunn av alder er det økt risiko for lekkasjer, da membranen er gammel.  
På grunn av badets alder anbefales det å renovere dette.  
Det er sprekker i flere gulvfliser.  
Overflatene har overgått normal levetid som er 25 år.  
Membran på eldre bad er ikke like elastisk lenger pga alder, og kan raskere føre til sprekker, og vannlekkasjer.  
På bakgrunn av dette gis badet en TG 3 Eier opplyser at badet er fra byggeår.

- Våtrommet har behov for omfattende oppgraderinger. For å sikre en løsning som oppfyller gjeldende krav, bør tettesjikt, sluk og røropplegg oppgraderes og dokumenteres.
- Manglende oppgradering av våtrommet medfører høy risiko for at konstruksjonene ikke vil tåle vanlig bruk av vann eller lekkasjer. Selv om det er dusjkabinett, er det fortsatt en betydelig risiko for at våtrommets konstruksjoner ikke tåler lekkasjer. Dette kan føre til fuktskader på tilstøtende konstruksjoner.

Det anbefales å renovere rommet for å oppgradere tettesjikt og våtsoner i henhold til dagens krav. Eldre våtrom har ofte membranløsninger som ikke lenger fungerer tilfredsstillende, noe som medfører økt risiko for fuktskader i konstruksjonen. Manglende oppgradering kan føre til plutselige og omfattende skader på grunn av lekkasjer eller vanninntrengning

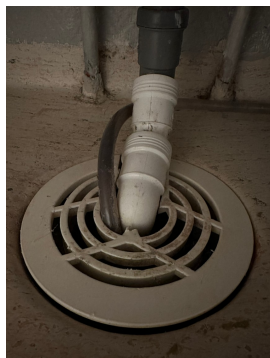
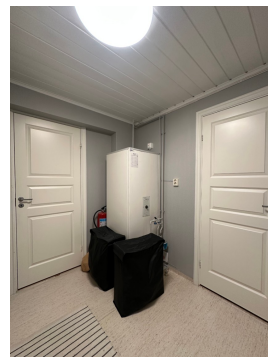
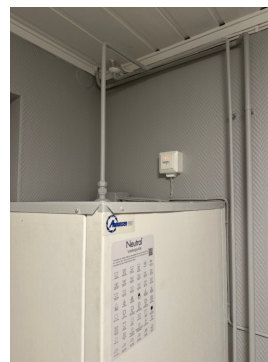
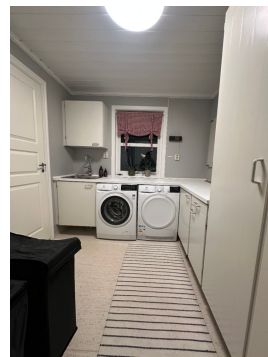
## UETG. > VASKEROM

Det er belegg på gulvet og malt tapet på veggene.  
Det er montert benk med skap og utslagsvask.  
Rommet har mekanisk avtrekk.  
Det er sluk under utslagsvasken.  
Det er ikke tilfredsstillende fall til sluk, og høyde mellom sluk og topp terskel.  
På grunn av rommets alder anbefales det å renovere dette.  
Overflatene har overgått normal levetid som er 25 år.  
Membran på eldre våtrom er ikke like elastisk lenger pga alder, og kan raskere føre til sprekker, og vannlekkasjer.  
På bakgrunn av dette gis badet en TG 3 Eier opplyser at vaskerommet er fra byggeår.

- Våtrommet har behov for omfattende oppgraderinger. For å sikre en løsning som oppfyller gjeldende krav, bør tettesjikt, sluk og røropplegg oppgraderes og dokumenteres.
- Manglende oppgradering av våtrommet medfører høy risiko for at konstruksjonene ikke vil tåle vanlig bruk av vann eller lekkasjer. Selv om det er dusjkabinett, er det fortsatt en betydelig risiko for at våtrommets konstruksjoner ikke tåler lekkasjer. Dette kan føre til fuktskader på tilstøtende konstruksjoner.

Det anbefales å renovere rommet for å oppgradere tettesjikt og våtsoner i henhold til dagens krav. Eldre våtrom har ofte membranløsninger som ikke lenger fungerer tilfredsstillende, noe som medfører økt risiko for fuktskader i konstruksjonen. Manglende oppgradering kan føre til plutselige og omfattende skader på grunn av lekkasjer eller vanninntrengning

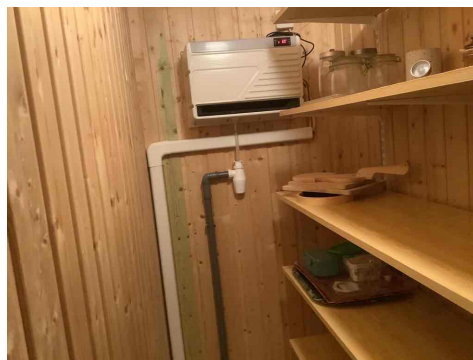
Dette anses som en risikokonstruksjon, men det ble ikke observert fukt i tilstøtende vegger.

Det anbefales å gjennomføre jevnlig fuktsjekker av rommet for å avdekke eventuelle fuktproblemer på et tidlig stadium. Luftlekkasjer i slike rom kan føre til kondensering og fuktskader, noe som kan medføre skader på konstruksjonen og redusert levetid for materialene.

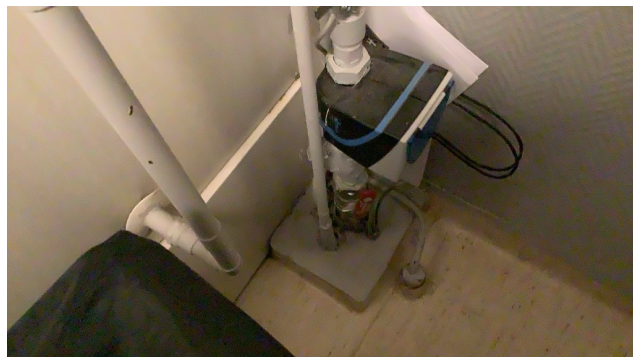
Mer enn halvparten av forventet brukstid er passert på innvendige vannledninger. Tilstandsgrad 2 settes med hensyn til eldre anlegg uten symptomer på lekkasjer som må påregnes utbedret i henhold til NS 3600.

- Det er ikke behov for utbedringstiltak siden anlegget fungerer i dag, men ut ifra alder kan skader plutselig oppstå på eldre anlegg. Ut ifra alder kan skader plutselig oppstå på eldre anlegg. Det bør derfor tas jevnlig sjekk av rørene. Ta jevnlig sjekk av vannrør og koblinger.

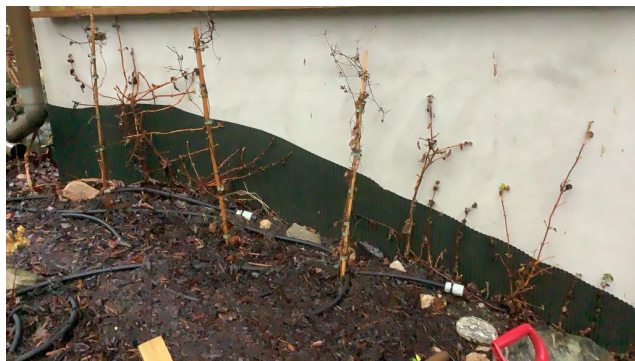
Eier opplyser at det er naturlig drenering i steinmasser rundt boligen. Det var ingen tegn til at dreneringen ikke fungerer, men da dette er en lukket konstruksjon, kan dette ikke garanteres. Utvendig tetting/fuktsikring av grunnmuren er avsluttet ved utvendig terreng.

- Tiltak for redrenering rundt boligen kan ikke utelukkes.
- Det bør gjøres lokale tiltak.
- Overvåk tilstanden jevnlig. For å få tilstandsgrad 0 eller 1 må dreneringen skiftes ut, men tidspunktet for når dette er nødvendig er vanskelig å si noe om. Bruken av underetg/kjeller vil og være avgjørende.

Det anbefales å overvåke tilstanden jevnlig og kontrollere innvendige utforede vegger for tegn til fukt. Dersom det oppdages fukt, bør drenering og tettesjikt utbedres for å unngå vanninntrengning og påfølgende fuktskader i byggets konstruksjon. Manglende topplst på synlig drencplate bør utbedres for å hindre at vann trenger inn bak platen, noe som kan øke risikoen for fuktskader.

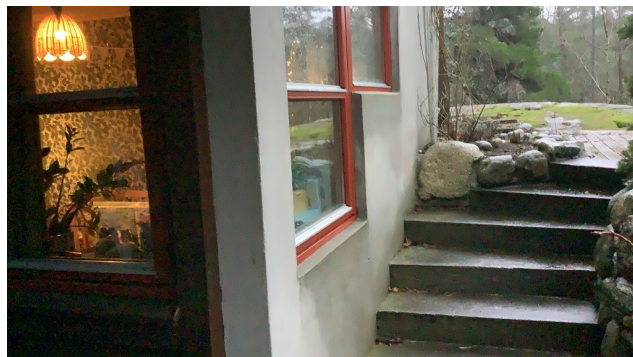
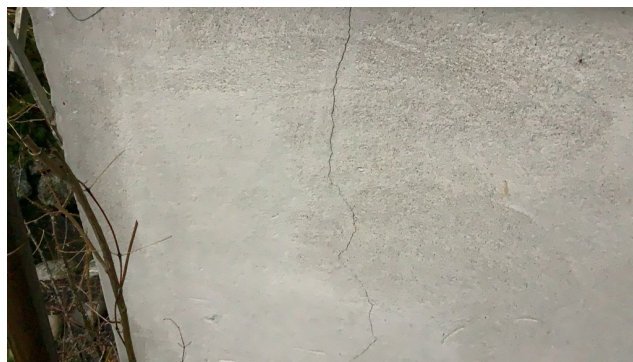
- Grunnmuren har sprekkdannelser.

Det er observert mindre sprekker i grunnmuren i den ene boden og på utendig mur.

Sprekker i muren kan tyde på mindre setninger. Det anbefales å foreta målinger for å undersøke om bygget er stabilt, for å unngå videre bevegelser eller skader på konstruksjonen. Dersom det avdekkes aktive bevegelser, bør nødvendige utbedringer gjennomføres for å redusere risiko for ytterligere skader.

- Påviste skader må utbedres.
- Lokal utbedring må utføres.

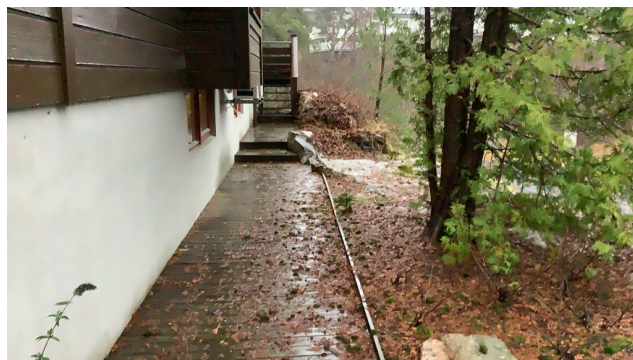
Flatt terreng kan føre til økt vannpress mot bygningen og drencsystemet, noe som kan medføre fuktskader i konstruksjonen. Det bør utføres terrengjusteringer slik at det etableres tilstrekkelig fall bort fra bygningen, for å redusere risikoen for vanninntrengning og skader på grunnmur.
