# Tilstandsrapport

Andelsleilighet

Ole Bulls gate 23 C, 0475 OSLO

Befaringsdato: 15.01.2026

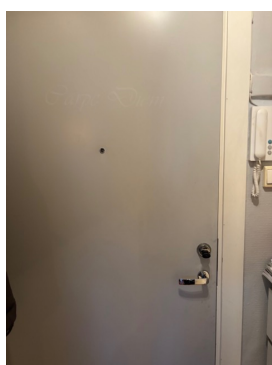
Ytterdør i malt utførelse.  
Malt balkongdør med glassfelt.

- Karmene i dører er værslitte utvendig og det er sprekker i trevirket.

Noe justeringsbehov. Generell alderslitasje.

Lokale tiltak.

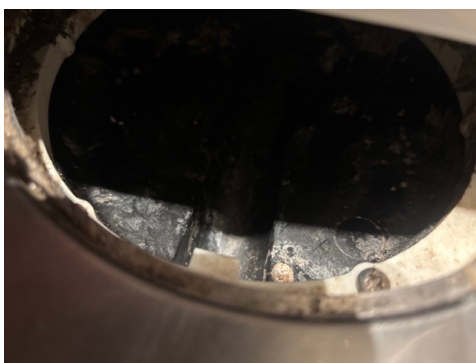
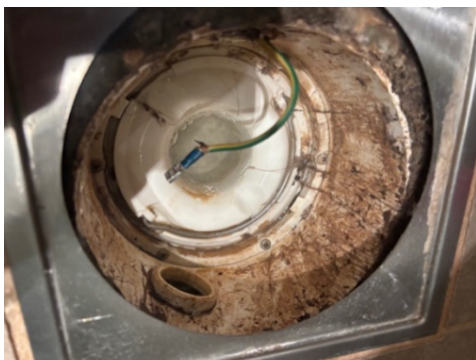
Det er plastsluk og membran med ukjent utførelse. Hovedsluk i dusj. Bisluk ved vaskemaskin.

- Mer enn halvparten av forventet brukstid er passert på membranløsningen.

- Overvåk tilstanden jevnlig. For å få tilstandsgrad 0 eller 1 må tettesjiktet skiftes ut, men tidspunktet for når dette er nødvendig er vanskelig å si noe om.
- Det er viktig å merke seg at levetiden til en membran varierer basert på kvalitet, installasjon og bruk. Eldre membraner kan bli sprø og sprekke opp, noe som fører til at de mister sin vanntettende funksjon. Dette kan resultere i vannlekkasjer gjennom vegger og gulv og fuktskader.

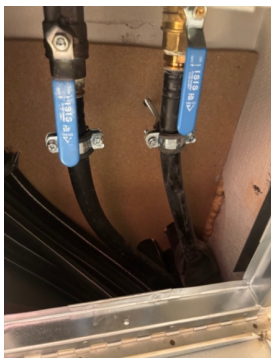
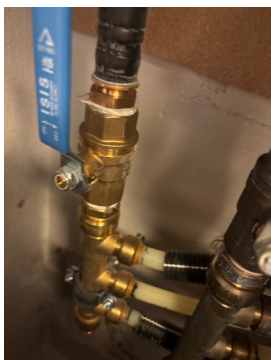
Innvendige vannledninger er av plast. Fordelerstokk over tak på bad.
