# Tilstandsrapport

Boligbygg med flere boenheter

Krokstien 5 D, 1718 GREÅKER

Befaringsdato: 01.04.2026

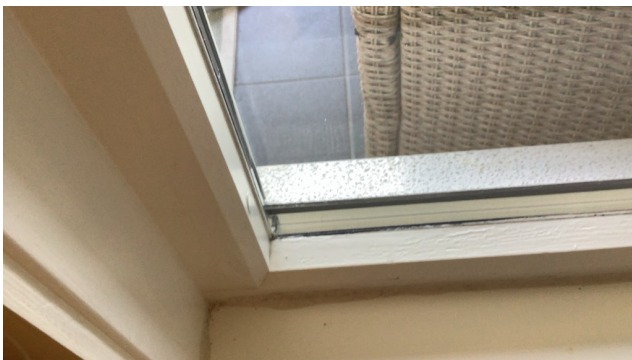
- Karmene i vinduer er slitte og det er sprekker i treverket.

På grunn av alder bør vinduene og karmene kontrolleres jevnlig, og overflatebehandles ved behov for å forhindre oppsug av vann og råteskader. Manglende vedlikehold kan medføre redusert levetid og økt risiko for fuktskader i konstruksjonen.

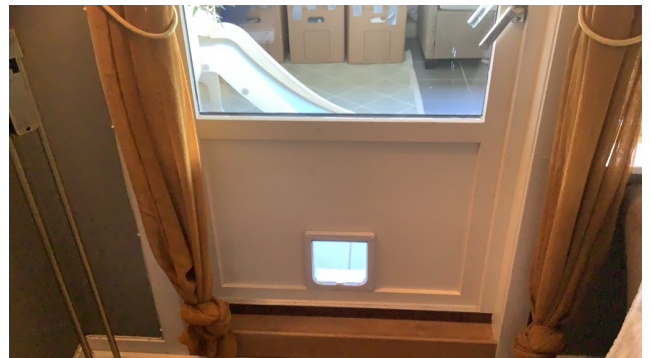
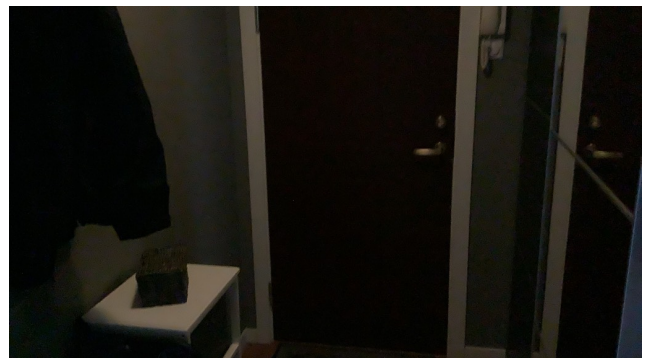
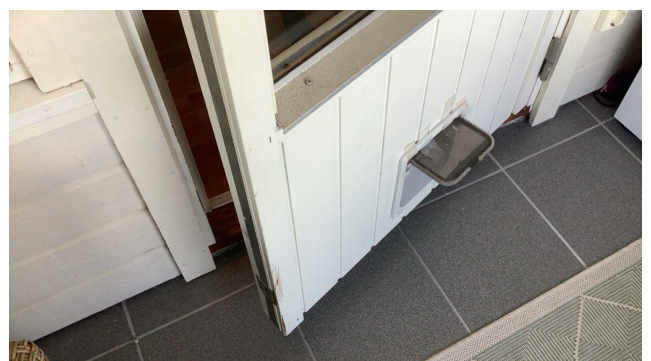
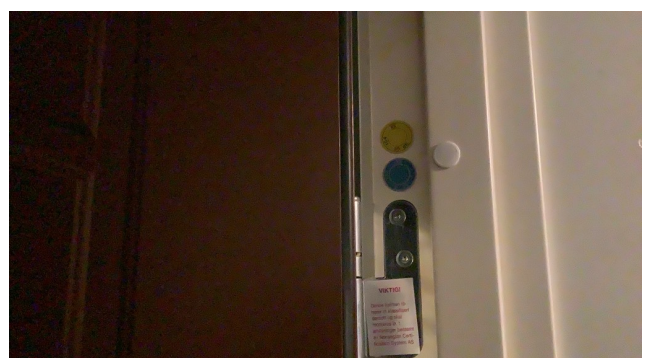
- Karmene i dører er værslitte utvendig og det er sprekker i treverket.

Overflatebehandling av dører og karmen bør utføres for å hindre videre oppsug av vann og redusere risiko for råteskader. Dersom tiltak ikke gjennomføres, kan værslitasje og sprekker føre til økt fuktpåvirkning og redusert levetid på dørene. Tilstandsgrad 2 settes med hensyn til punktvis skader på overflatebehandlingen som medfører mindre reparasjoner og vedlikehold i henhold til NS 3600.

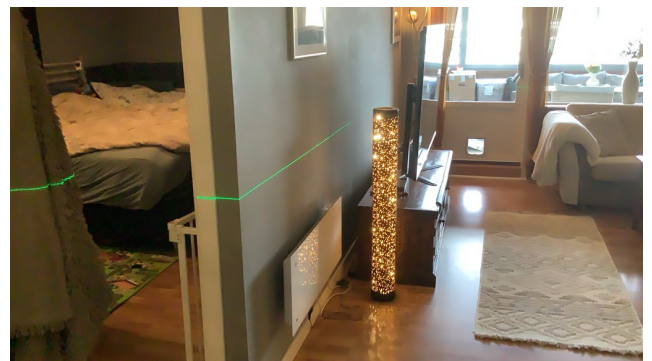
- Det er målt høydeforskjell på mellom 15-30 mm gjennom hele rommet. Tilstandsgrad 2 gis med bakgrunn i standardens krav til godkjente måleavvik.

For å få tilstandsgrad 0 eller 1 må høydeforskjeller rettes opp. Det vil imidlertid sjelden være økonomisk rasjonelt som et enkeltstående tiltak i en bolig som dette. Dersom boligen en gang skal renoveres, kan man vurdere slike tiltak. Det er ukjent årsak til skjevhetene.

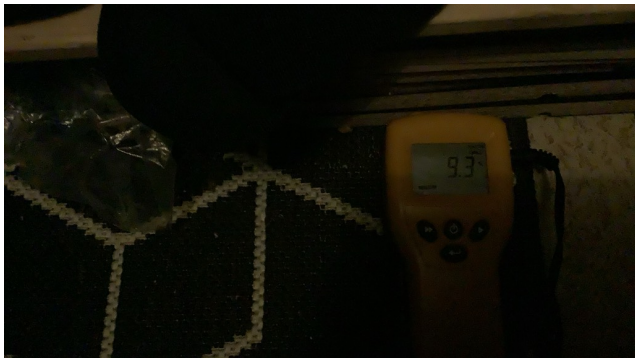
Det ble boret 73 mm hull bak dusjhjørnet, og ikke målt unormale fuktverdier i veggen.

Det er kun foretatt en stikk-kontroll på hulltakingen, og det kan ikke garanteres at det kan være fukt andre steder.

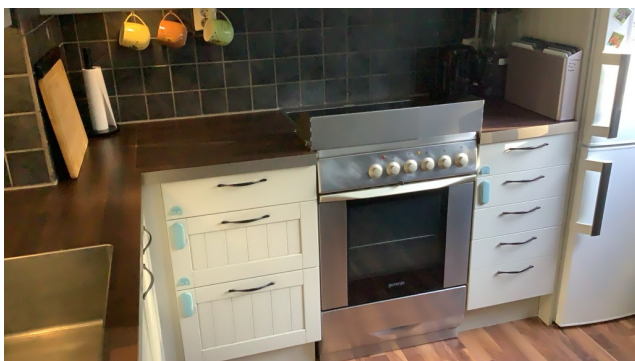
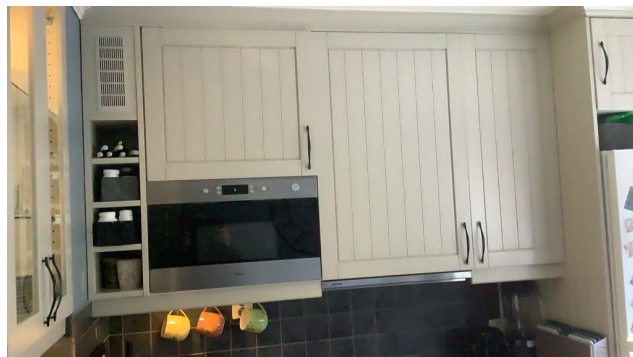
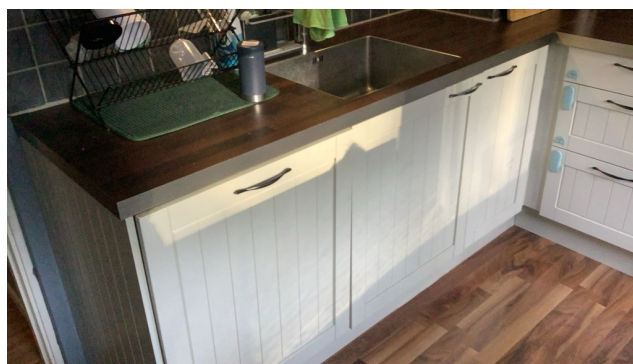
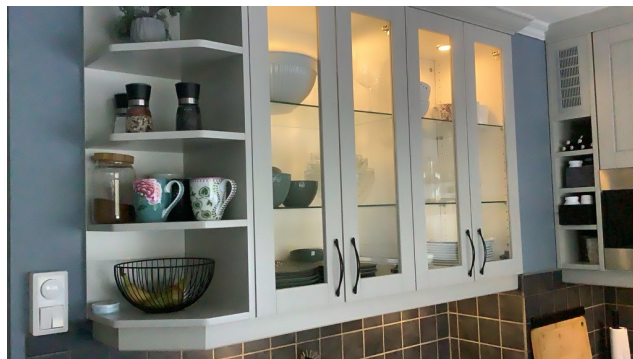
- Det er påvist skader på overflater/kjøkkeninnredning utover normal slitasjegrad.

Innredningen fungerer, men er utdatert i hht dagens funksjonalitet. Det anbefales å oppgradere innredningen.

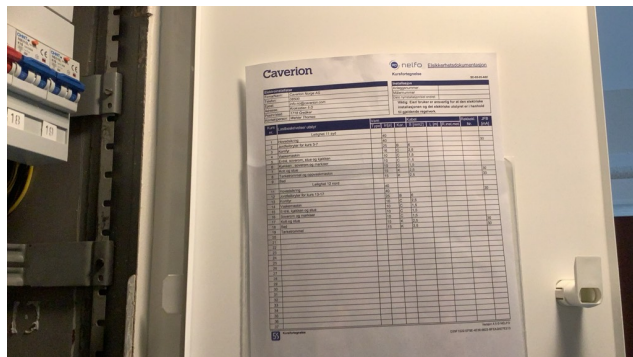
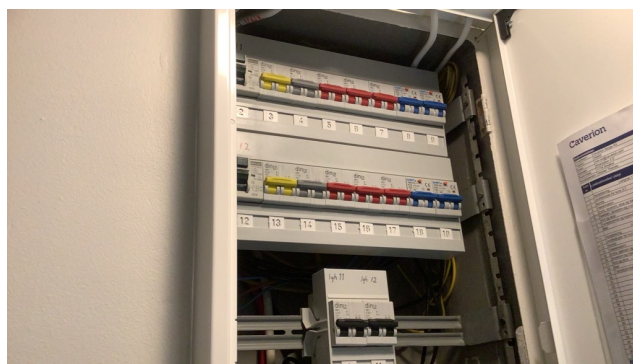
12. Foreta en helhetsvurdering av det elektriske anlegget, dets alder, allmenne tilstand og fare for liv og helse. Bør det elektriske anlegget ha en utvidet el-kontroll?

**Ja Undertegnede er ikke fagmann på elanlegg, og derfor anbefales det gjennomgang av fagmann på dette.**

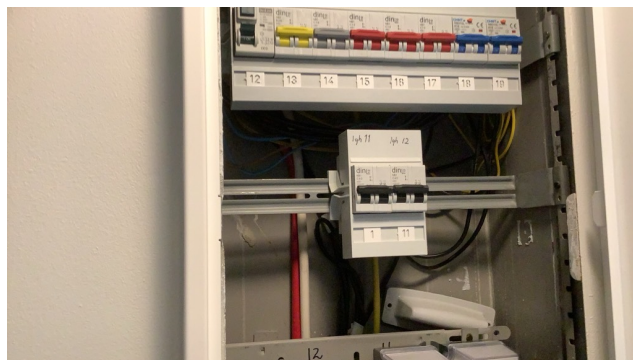
Nr 12 tilhører leiligheten.
