# Tilstandsrapport

Boligbygg med flere boenheter

Blesomveien 4, 1709 SARPSBORG

Befaringsdato: 25.02.2025

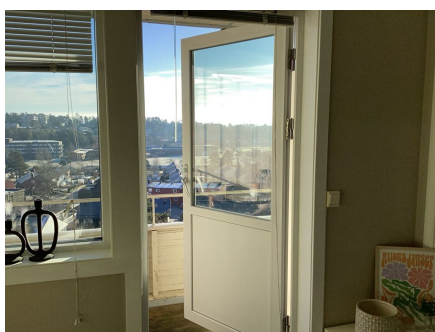
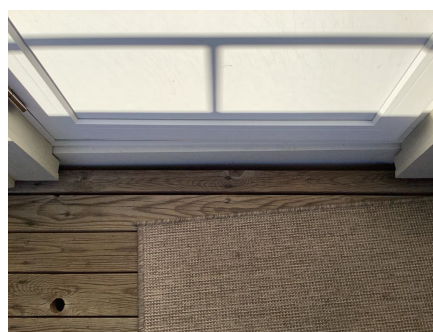
## TG 2 Balkongdør

Noe tråkk i håndtaket.

Justering/smøring.

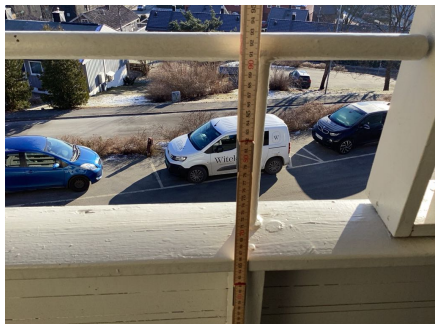
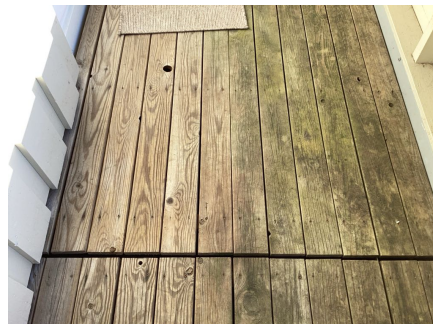
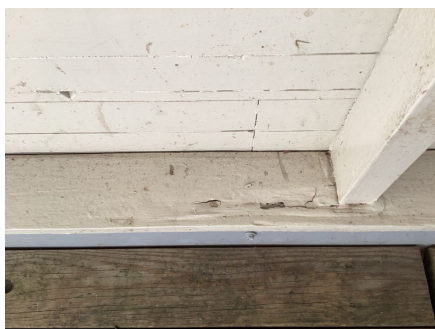
## TG 3 Balkonger, terrasser og rom under balkonger

Noe lokale råteskader nederst på rekkverkskonstruksjon, og tilstandsgrad 3 er satt med hensyn til påvist råte.

Råteskadet trevirke må skiftes ut.

**Kostnadsestimat: Under 10 000**

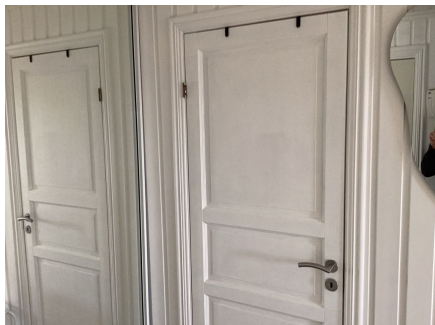
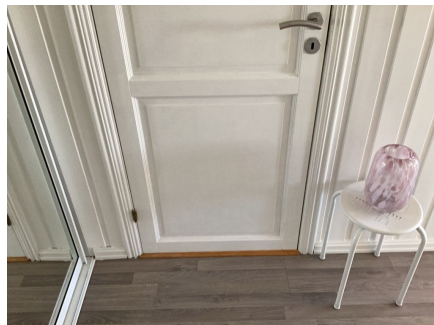
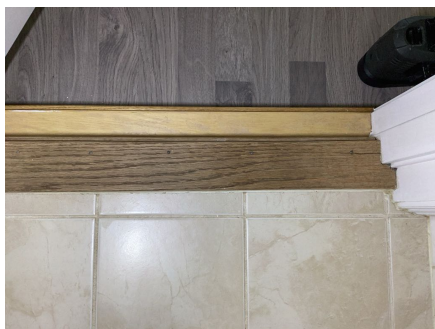
## TG 1 Innvendige dører

Liten sprek i terskel

Liten sprek i terskel.

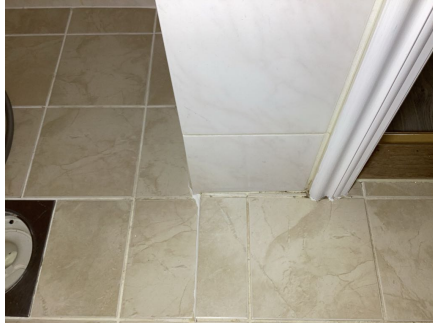
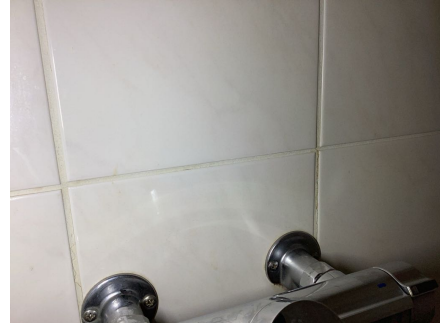
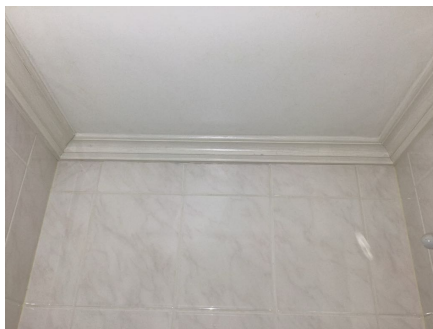
- Det er påvist at flisfuger har riss/sprekker.
- Det er vindu/dør med ikke fuktbestandige materialer i våtsonen (ved vask, dusj, badekar, osv.), løsningen eller byggematerialet er uegnet

- Fuger bør skiftes ut.
- Uegnede materialer må fuktbeskyttes/utskiftes.

Vedlikehold.

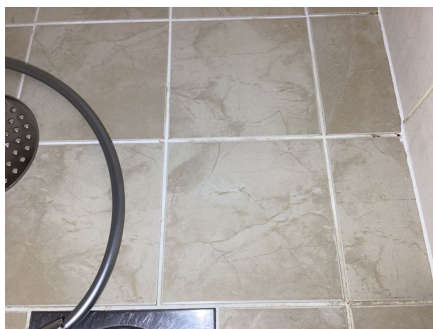
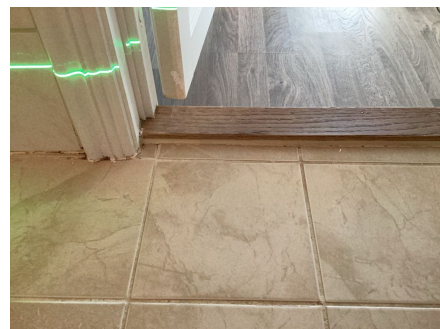
### TG 2 Overflater Gulv

- Det er påvist at flisfuger har riss/sprekker.
- Det er påvist at høydeforskjell fra topp slukrist til gulv/synlig topp membran ved dørterskel er mindre enn 25 mm.
- Det er påvist avvik i fallforhold til sluk i forhold til krav i forskrift på byggetidspunktet.

- Fuger bør skiftes ut.

Anbefaler membrankant ved terskel.

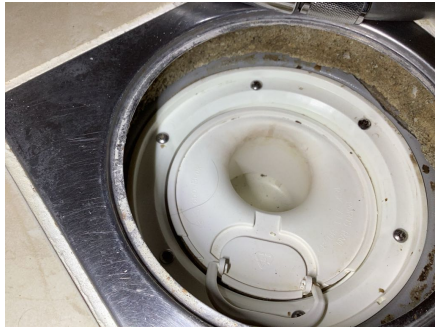
### TG 2 Sluk, membran og tettesjikt

Innhent dokumentasjon om mulig.

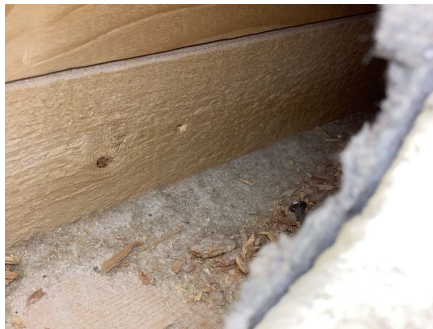
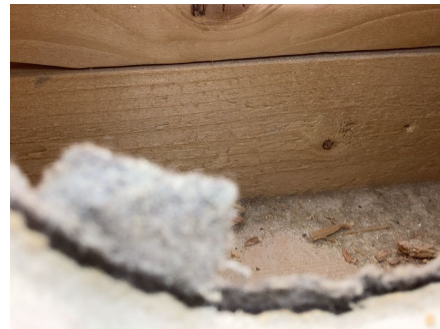
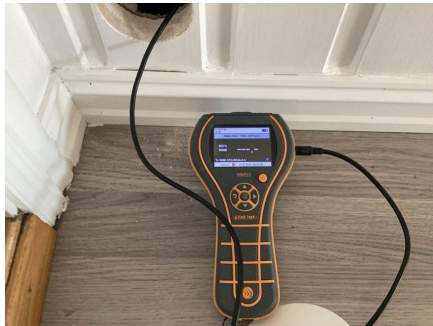
### TG 0 Tilliggende konstruksjoner våtrom

Hulltaking er foretatt ved/i entre.

Fuktkvotemåling (vekt%) i konstruksjonen ble målt til under 6.

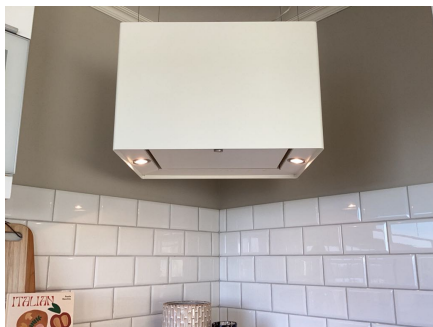
### Avtrekk

- Om mulig bør det etableres ventilasjons kanal ut i det fri fra ventilator.

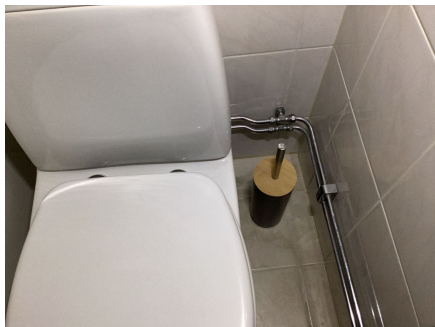
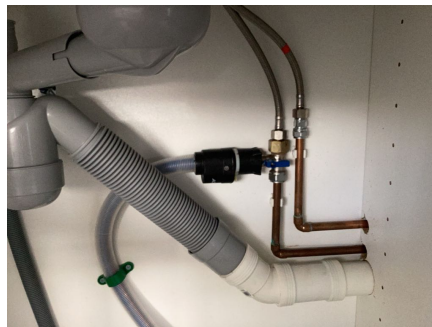
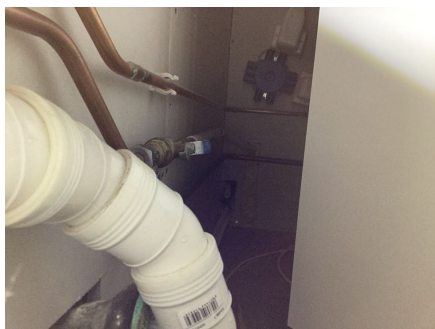
### Vannledninger

Det er ikke behov for utbedringstiltak siden anlegget fungerer i dag, men ut ifra alder kan skader plutselig oppstå på eldre anlegg.

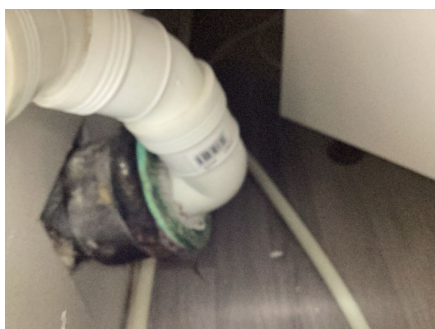
## TG 2 Avløpsrør

Det er avløpsrør av plast og støpejern.

Det er ikke behov for utbedringstiltak utifra at anlegget fungerer i dag, men utifra alder kan skader plutselig oppstå på eldre anlegg.

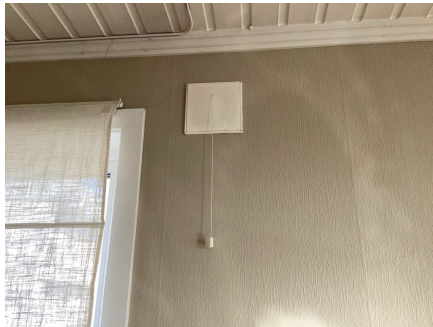
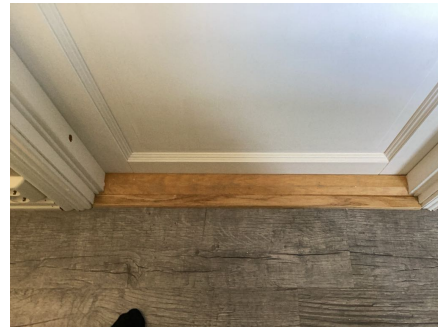
## TG 2 Ventilasjon

Boligen har naturlig ventilasjon.

- Bedre ventilering må etableres.

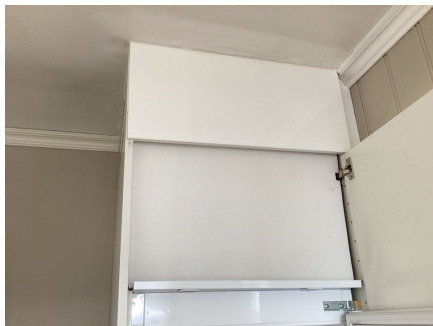
Varmtvannsbereder er plassert i skapet over kjøleskapet på kjøkkenet.

Varmtvannstanken er plassert slik at det er vanskelig å inspisere.

Ukjent størrelse, alder, el.tilkobling og tilstand. Nærmere undersøkelser anbefales. Ikke vurdert på tilstandsnivå

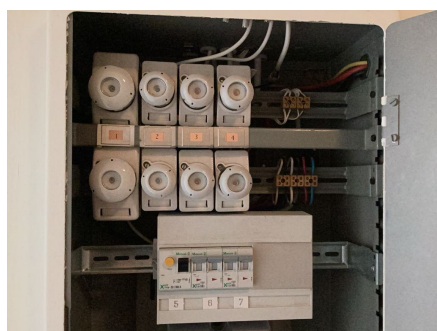
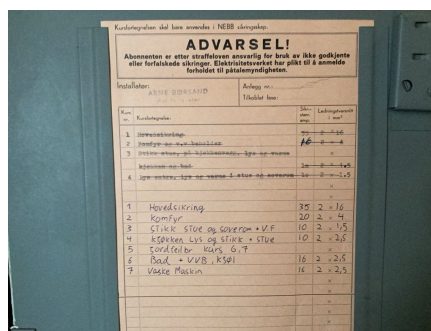
## TG 2 Elektrisk anlegg

Det må forventes at det kan komme påkostninger på et eldre anlegg.

Det er ikke foretatt kontroll av det elektriske anlegget i løpet av de siste 5 årene. Det anbefales på generelt grunnlag en gjennomgang av en registrert elektroinstallasjonsvirksomhet.
