# Tilstandsrapport

Enebolig i kjede

Flåtavikveien 18 A, 1628 ENGELSVIKEN

Befaringsdato: 09.04.2026

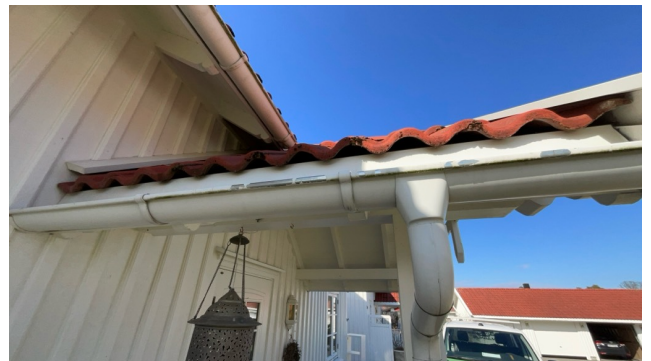
**Vurdering av avvik:**

- Overvåk tilstanden jevnlig. For å få tilstandsgrad 0 eller 1 må beslag/renner/nedløp skiftes ut, men tidspunktet for når dette er nødvendig er vanskelig å si noe om.
- Det er ikke krav om utbedring av snøfangere opp til dagens krav.

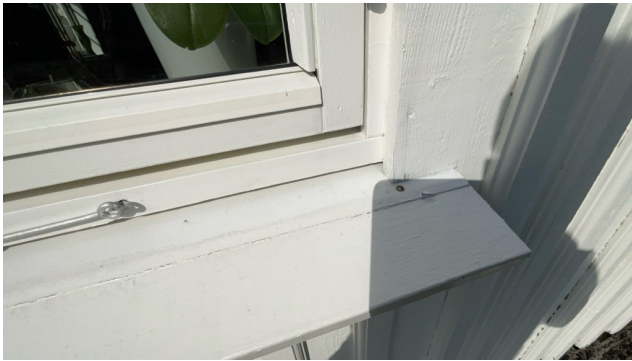
**Vurdering av avvik:**

- Det er påvist avvik rundt innsetningsdetaljer.

Ved slagregn kan vann trenge inn bak kledningen, Vannet skal normalt tørke ut mellom vindspærre og kledning. Men kan over tid føre til fuktskader på utsatte plasser.

- Det bør gjøres tiltak for å lukke avviket.

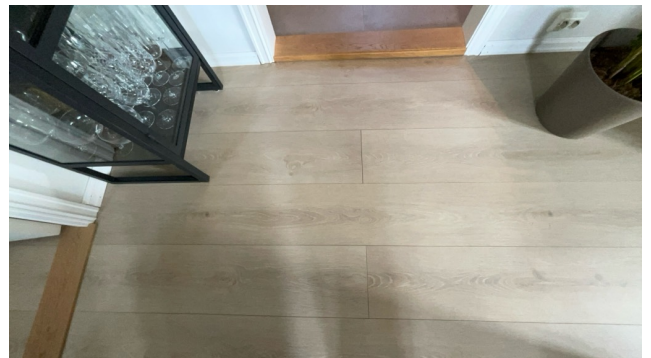
## ! TG 2 Overflater

### Vurdering av avvik:

I all hovedsak estetisk karakter.

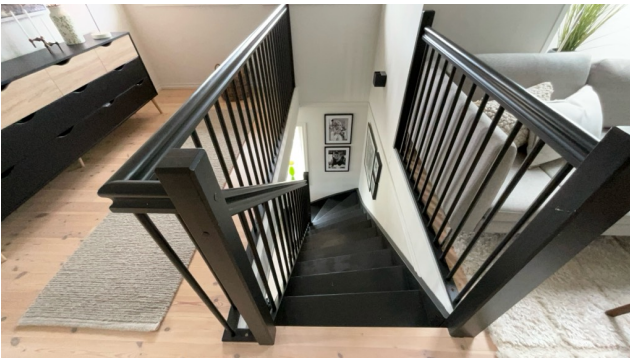
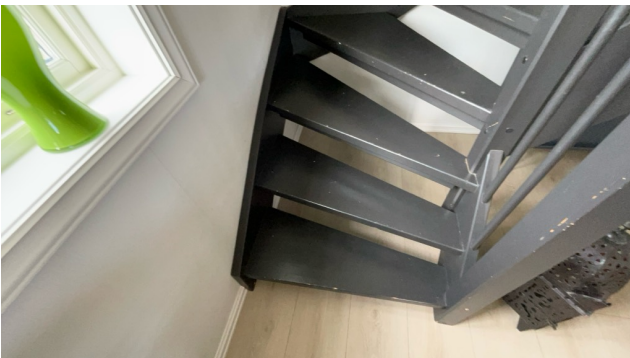
## TG 2 Innvendige trapper

### Vurdering av avvik:

Male til god dekk.

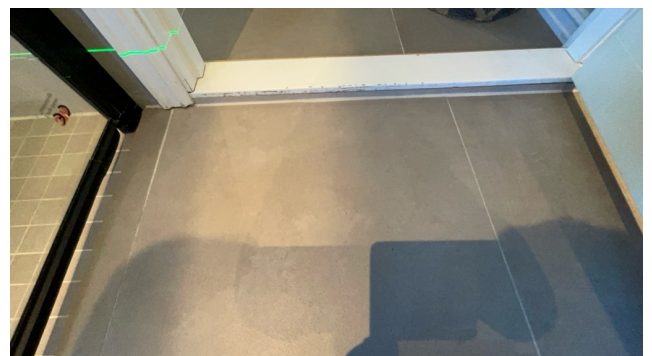
### Vurdering av avvik:

- Selv om bom eller hull lyd ikke alltid er et umiddelbart problem, bør det overvåkes nøye før eventuell utvikling i sprekker i flisfuger e.l. oppstår. Dette må en foreta tiltak for, for å begrense utviklingen.

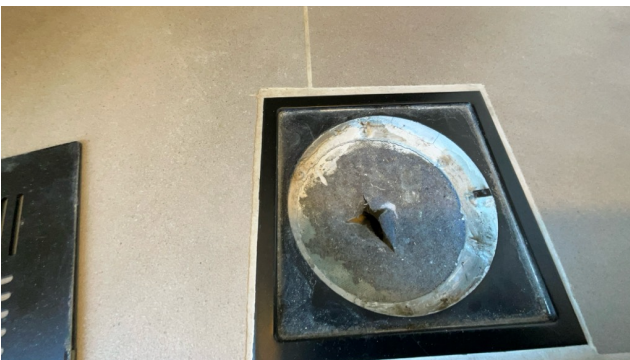
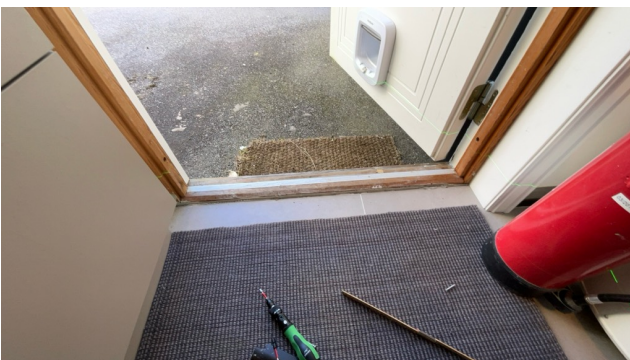
#### TG 2 Overflater Gulv

- Det er påvist at høydeforskjell fra topp slukrist til gulv/synlig topp membran ved dørterskel er mindre enn 25 mm.
- Det er påvist avvik i fallforhold til sluk i forhold til krav i forskrift på byggetidspunktet.
- Det er avvik:

- Det er påvist mangelfull/feil utførelse rundt rørgjennomføringer e.l. som gir fare for fukt i konstruksjonen i våtsone.
- Det er påvist tegn på utettheter på våtrommet.
- Rommet er et våtrom hvor det ved etablering var krav om "uavhengig kontroll", men det foreligger ingen dokumentasjon på at det er utført "uavhengig kontroll".

Forskrift krever minimum 25 mm topp membran ved terskel til topp sluk. Når dette ikke er innfridd gir det automatisk TG3. Dette som følge av faren ved skade på nærliggende konstruksjoner ved en eventuell lekkasje fra utsyr i rommet.

- Det må foretas utbedring for å unngå fuktskader i konstruksjonen.

Slukmansjett bør renskjæres mot klemring.

Kostnadsestimat: Under 20 000

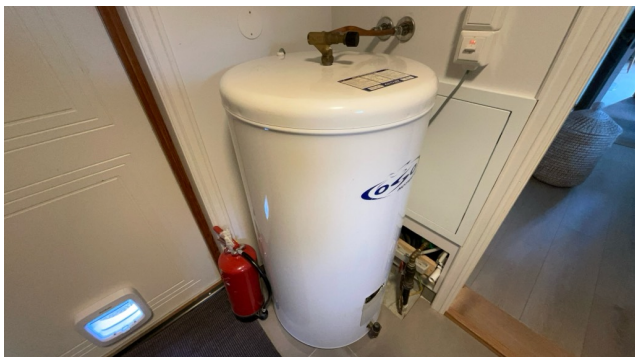
## TG 2 Varmtvannstank

- Det er påvist at varmtvannstank er over 20 år
- Det er avvik:

- Det er ikke behov for utbedringstiltak siden tanken fungerer i dag, men ut ifra alder kan skader plutselig oppstå på eldre tanker.
- Tiltak:

Skifte deksel for å unngå støt.
