# Tilstandsrapport

Boligbygg med flere boenheter

Gamle Beddingvei 17A, 1671 KRÅKERØY

Befaringsdato: 10.02.2026

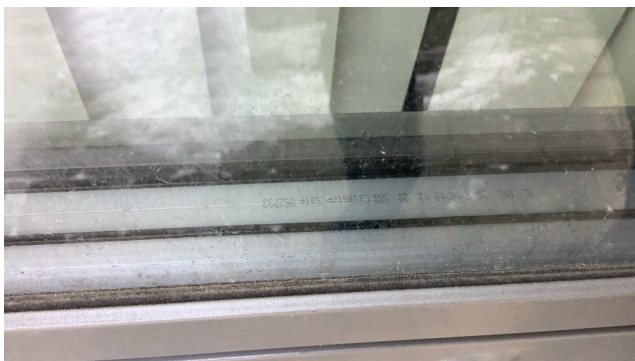
Vindueer med trelags glass.

Avhengig av lys- og solforhold kan punktering i glass være vanskelig å se, og derfor kan det være tilfelle at glass er punktert uten at det er oppgitt i denne rapporten. Det blir kun gjort kontroll på enkelte vinduer, avvik på årstall kan forekomme.

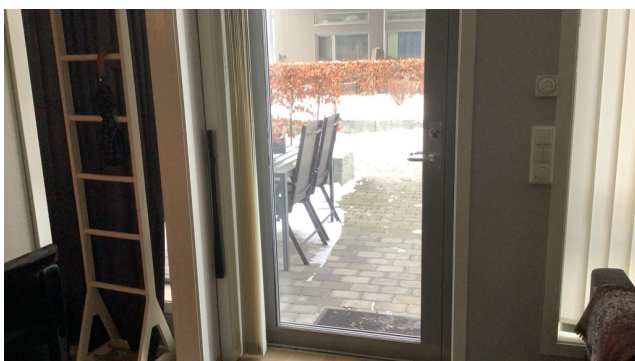
### TG 1 Dører

Hoveddør i aluminium med trelags glass.

Glassfelt som gåtbhelt ned.

Det er vindu over døren.

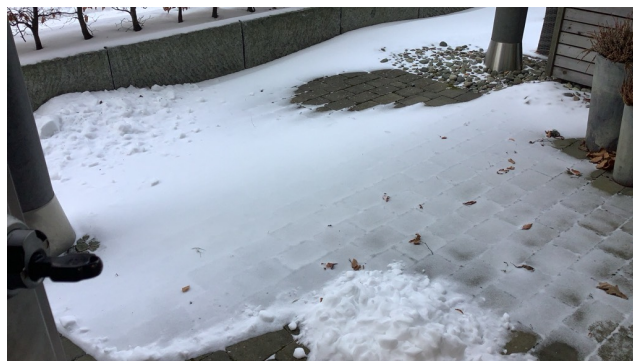
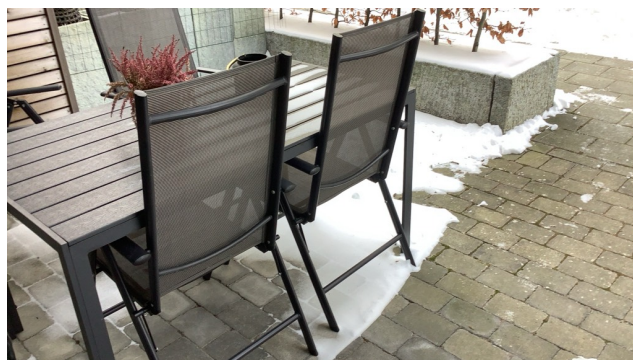
### TG 10 Balkonger, terrasser og rom under balkonger

Det er platting med belegningsstein.

Det meste av plattingen var tildekjet av snø på befaringen, og derfor ikke vurdert.

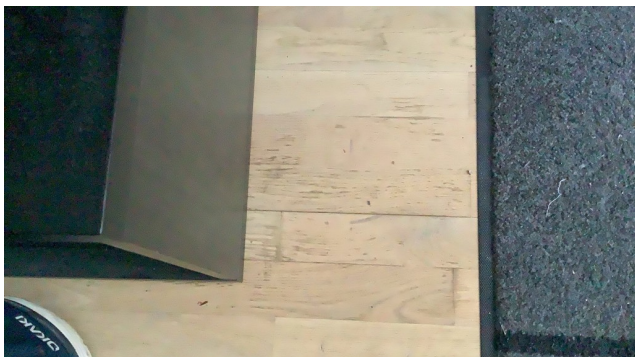
Parketten har behov for overflatebehandling, og noen må eventuelt byttes ut for å opprettholde funksjon og estetikk. Dersom tiltak ikke utføres, kan videre slitasje føre til redusert beskyttelse mot fukt og økt behov for mer omfattende utbedringer på sikt.

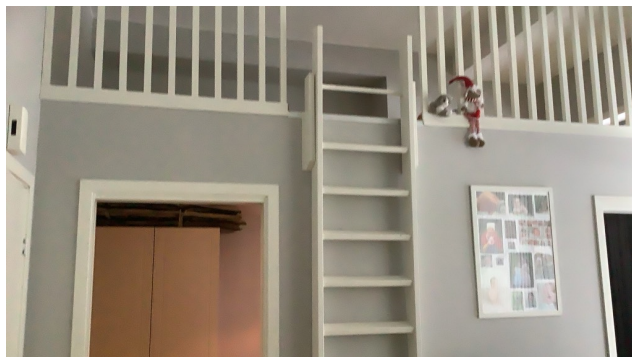
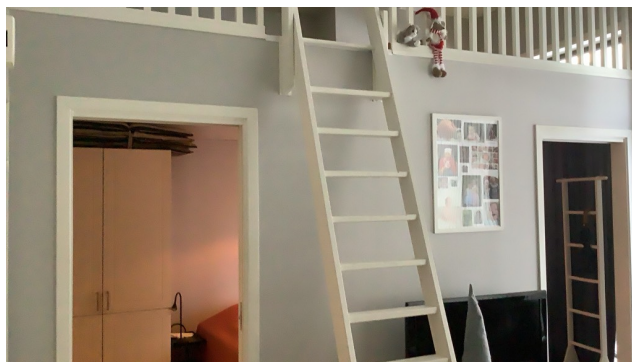
Selv om en stige er bratt, gjelder prinsippet om trygg ferdsel.  
Håndlist/Rekkverk: Det bør være mulighet for å holde seg fast på minst én side, helst begge hvis den er frittstående.  
Fallfare: Dersom stigen/trappen fører til en høyde hvor fallfaren er til stede (generelt krav om sikring ved nivåforskjeller), bør det monteres rekkverk.  
Høyde (generell trapp): Dersom det defineres som trapp, er kravet til håndlist normalt 0,9 m over trinn.

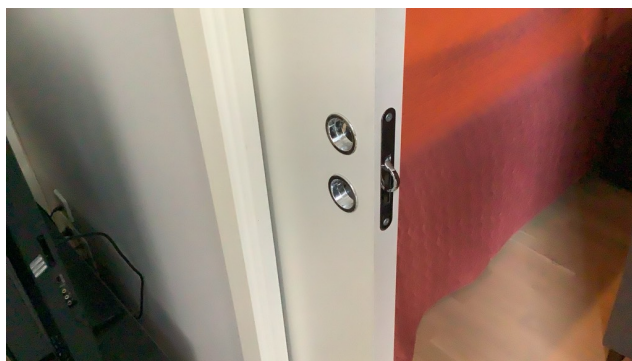
## ! TG 1 Innvendige dører

Innvendige hvite glatte dører med hvitmalte karmene.  
Normal funksjon på dørene, noe justering på dører kan forekomme.  
Det er kun foretatt stikkkontroll på funksjon av dører.  
Det er to skyvedører til soverommet, og en til badet.

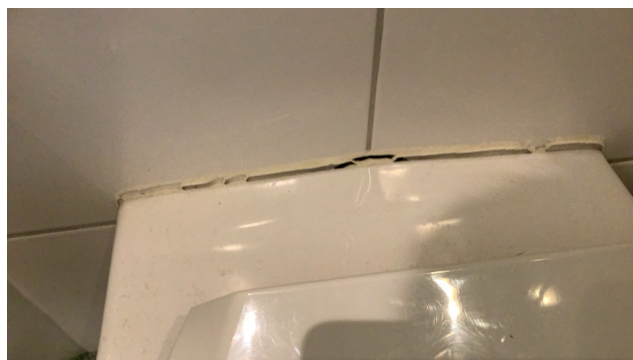
- Det er påvist at flisfuger har riss/sprekker.

Det er sprekk i silikonfuge mellom klosett og veggflis.

- Slike riss/sprekker kan indikere bakenforliggende fuktskader, og konstruksjonen bør observeres jevnlig for å vurdere utvikling.

Riss/sprekker i fuger kan føre til større vanntrykk og lekkasjer i underliggende konstruksjon.

Det er sprekk infuge mellom klosett og veggflis.

Fugene bør byttes.

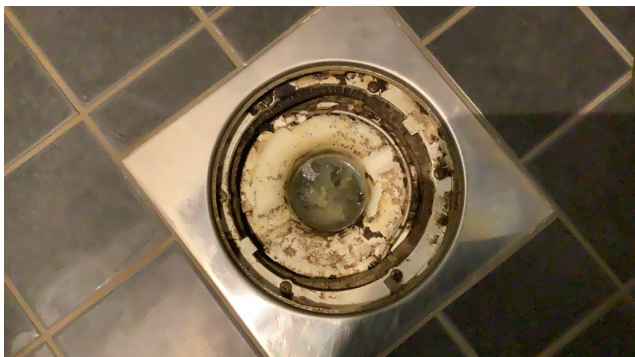
Sliket er ikke rent, og bør rengjøres.

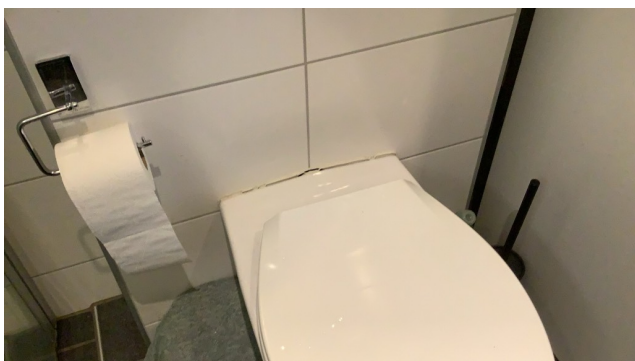
- Det er påvist riss/sprekker i utstyr på våtrommet.

Det er sprekk i silikonfuge over klosettet til vegg.

- Riss er vanligvis overfladiske skader i servantens overflate eller glasur. Konsekvensene av riss er hovedsakelig kosmetiske.

Riss/sprekker i fuger kan føre til større vanntrykk og lekkasjer i underliggende konstruksjon.

Fugene bør byttes.

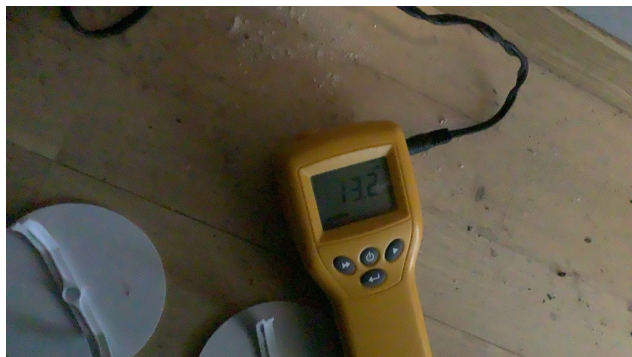
Det ble boret 73 mm hull i vegg over svill, og ikke målt unormale fuktverdier i vegg.

Det er kun foretatt en stikk-kontroll på hulltakingen, og det kan ikke garanteres at det kan være fukt andre steder.

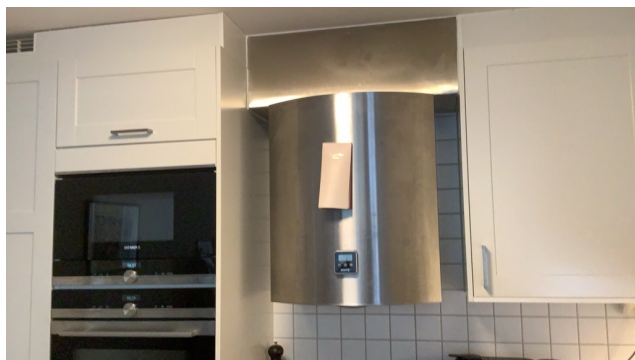
## ! TG 1 Avtrekk

Det er montert avtrekksvifte over komfyr/platetopp.  
Det er ukjent hvor avtrekket ledes.

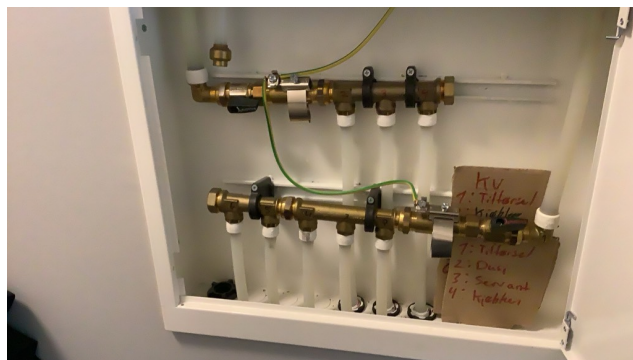
## ! TG 3 Vannledninger

Synlig del av innvendige vannledninger er fra byggeåret.  
Rørføringer og rørenes tilstand kan være vanskelig å gi en fullstendig vurdering av, da disse for det meste ligger skjult i boligens vegger og konstruksjoner. Fortetting og brudd kan være mulige risikomomenter. Tegn til dette ble ikke påvist på befaringsdagen. Alder er normalt i seg selv et vurderingskriterium hva angår slitasegrad. Uansett vil plutselige og uforutsette forhold som for eksempel fortetting og brudd være risikomomenter i ethvert anlegg. Her har alder mye å si. Tegn til dette eller lekkasjer ble ikke observert på befaringsdagen.

- Ved en lekkasje på vannrør e.l. vil det være vanskelig å raskt stenge av vanntilførselen, når stoppekran ikke er tilgjengelig, noe som kan føre til betydelige større skader på boligen og eiendeler, enn om stoppekranen hadde vært lett tilgjengelig.

Det bør redegjøres for hvor hovedstoppekranen er plassert, slik at den er tilgjengelig ved behov for å stenge vannet ved en eventuell lekkasje. Manglende tilgang til stoppekran kan medføre økt risiko for omfattende vannskader dersom det skulle oppstå en lekkasje.

Kostnadsestimat: Under 20 000

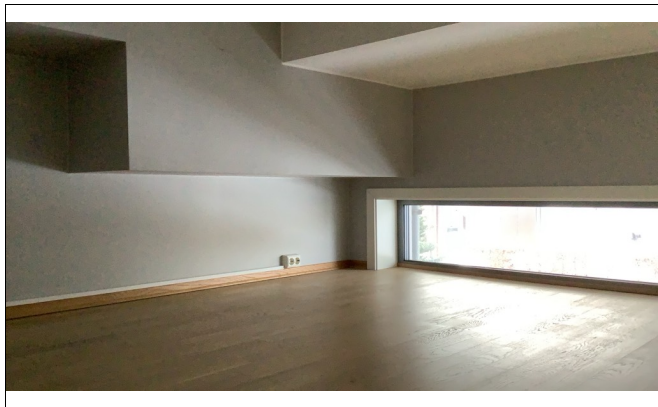
Hems med takhøyde på ca 1,24 m.
