# Tilstandsrapport

Boligbygg med flere boenheter

Ferjestedsveien 24, 1606 FREDRIKSTAD

Befaringsdato: 19.03.2026

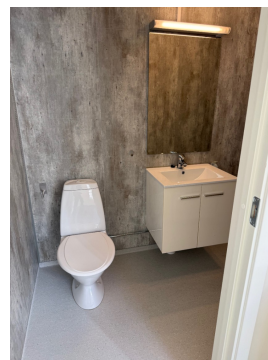
Aktuell byggeforskrift er teknisk forskrift 2010. Dokumentasjon: ingen dokumentasjon.

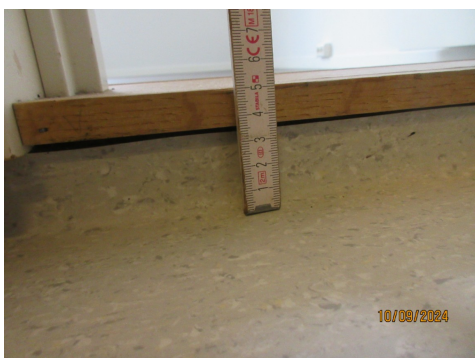
### ! TG 2 Overflater Gulv

Gulvet har vinylbelegg. Rommet har panelovn som varmekilde. Fall mot sluk er målt til 0mm. Høydeforskjell fra toppen av sluket til toppen av membranen ved dørterskelen er 35mm.

• Det er påvist avvik i fallforhold til sluk i forhold til krav i forskrift på byggetidspunktet.

Belegg har økt oppkant til vegger og det er ca 35mm oppkant mot terskel, ellers er gulvet relativt flatt. Ikke etablert fall på gulvet.

- Til tross for avviket i fall/høydeforskjell til sluk, vil gulvet fortsatt kunne lede vann mot sluket, men med redusert effektivitet. Dette kan potensielt øke risikoen for vannansamling i enkelte områder av badet.

Badet fungerer med avviket, men manglende fall kan øke risiko for lekkasje og glatt gulv.

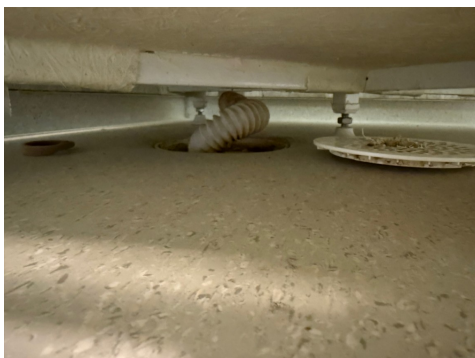
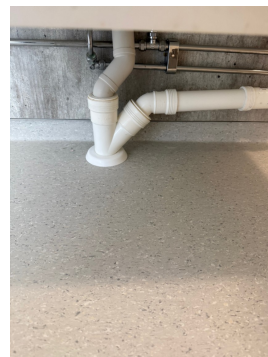
### ! TG 2 Sluk, membran og tettesjikt

Det er plastsluk og synlig vinylbelegg som tettesjikt.

- Det er påvist mangelfull/feil utførelse rundt rørgjennomføringer e.l. som gir fare for fukt i konstruksjonen i våtsone.
- Sluk har begrenset mulighet for inspeksjon og rengjøring.

Det er for liten oppkant på belegg rundt rørgjennomføring i gulvet (rørøppstikk)

- Løsningen/utførelsen rundt rørgjennomføringer gir fare for fukt inn i konstruksjoner.
- Når sluket har begrenset tilgang, er det vanskelig å rengjøre sluket og å inspisere den for å oppdage skader i membranen/fuger rundt sluket, som er avgjørende for å forhindre lekkasjer.

Fare for fukt i underliggende konstruksjon ved lekkasje.

Dusjkabinett bør flyttes for rengjøring av sluk med jevne mellomrom, fare for tilstopping av sluk ved manglende renhold

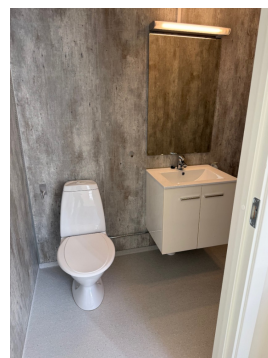
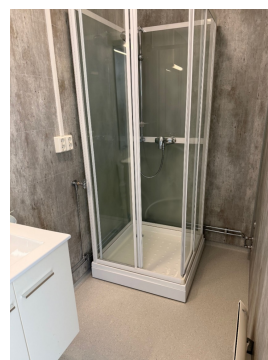
### ! TG 1 Sanitærutstyr og innredning

Rommet har servantinnredning med hel plate/servant, veggspeil og lysarmatur. Dusjkabinett, gulvmontert wc og opplegg for vaskemaskin.

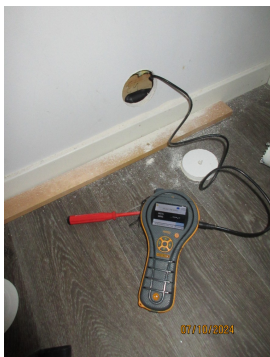
### ! TG 0 Tilliggende konstruksjoner våtrom

Hulltaking er foretatt uten å påvise unormale forhold. Hulltaking er foretatt ved/i Gang motstående side for dusjkabinett. Fuktkvotemåling (vekt%) i konstruksjonen ble målt til 0 volumprosent.

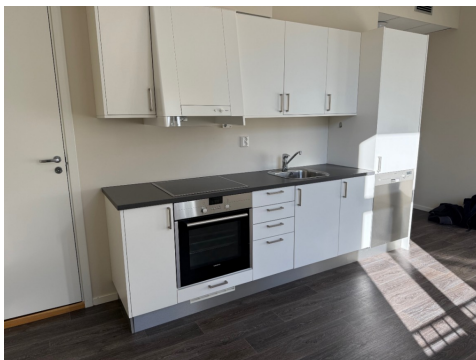
### ! TG 1 Overflater og innredning

Kjøkkenet har innredning med glatte fronter. Benkeplaten er av laminat. Det er kjølfryseskap, oppvaskmaskin, komfyr, platetopp, vannstoppsystem og komfyrvakt.

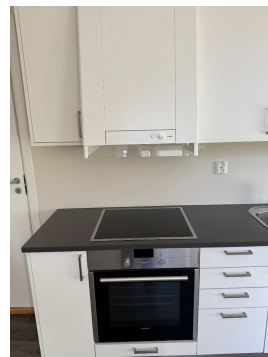
### ! TG 1 Avtrekk

Det er mekanisk avtrekk. Leiligheten har avtrekk (kjøkken og bad) styrt via bryterpanel og kjøkkenventilator.
