# Tilstandsrapport

Selveierleilighet

Bjarne Haugens gate 23 , 1475  
FINSTADJORDET

Befaringsdato: 08.07.2025

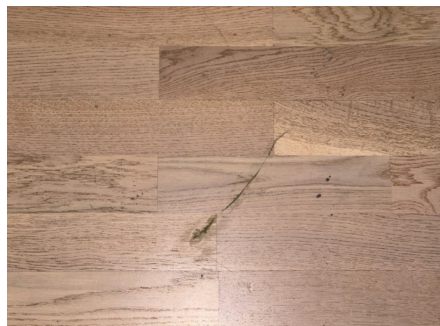
Riper på parkett i stue

- Det må foretas tiltak for å lukke avviket.

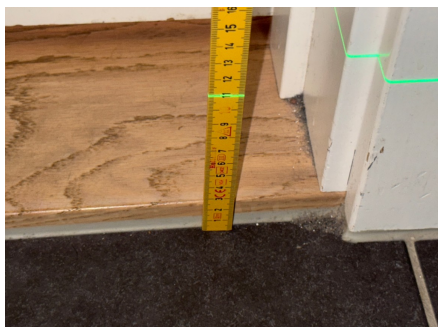
Flislagt gulv med vannbåren gulvvarme. Det ble målt ca. 25 mm fall fra overkant gulv ved terskel til overkant gulv ved slukrist i dusjsone. Ca. 8 mm fall fra overkant gulv ved terskel til overkant gulv ved dusjsone. Det er utført stikkmålinger av gulvet med krysslaser, mindre svanker/bulinger kan eksistere uten at dette blir registrert.

Fallforhold ca. 110 mm overkant gulv ved terskel

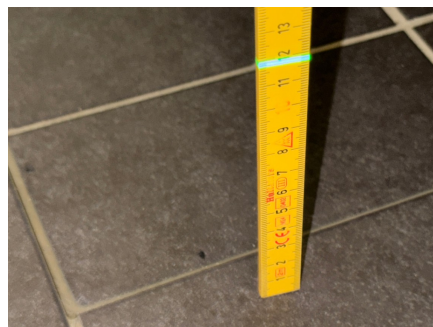
Fallforhold ca. 118 mm overkant gulv ved dusjsone

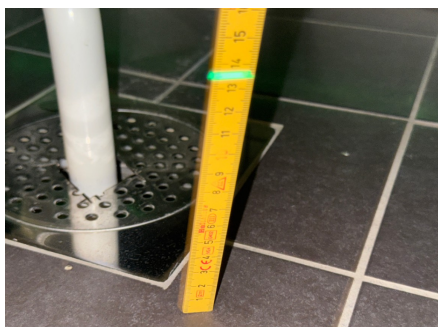
Fallforhold ca. 135 mm overkant gulv ved slukrist

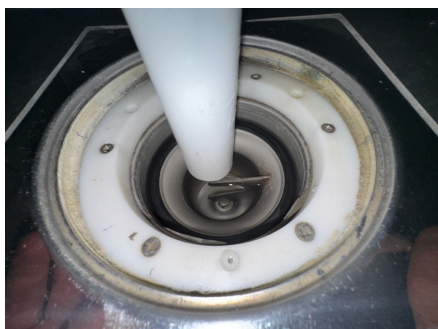
Stålsluk med vannlås i dusjsone. Synlig membran/mansjet under klemring. Toppmembran/smøremembran. Normal tid før utskifting av gulv i våtrom med keramiske fliser direkte på membran er 10 - 30 år.

Stålsluk med klemring og synlig membran/mansjett

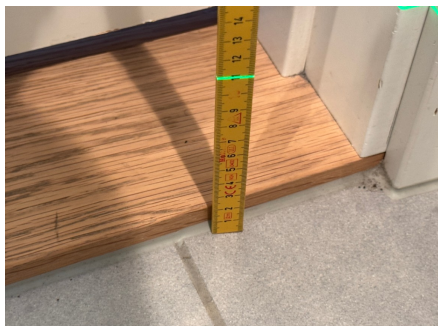
Flislagt gulv med vannbåren gulvvarme. Det ble målt ca. 35 mm fall fra overkant gulv ved terskel til overkant gulv ved slukrist i dusjsone. Ca. 5 mm fall fra overkant gulv ved terskel til overkant gulv ved dusjsone. Det er utført stikkmålinger av gulvet med krysslaser, mindre svanker/bulinger kan eksistere uten at dette blir registrert.

Fallforhold ca. 110 mm overkant gulv ved terskel

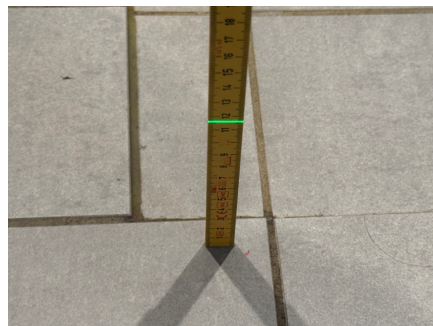
Fallforhold ca. 115 mm overkant gulv ved dusjsone

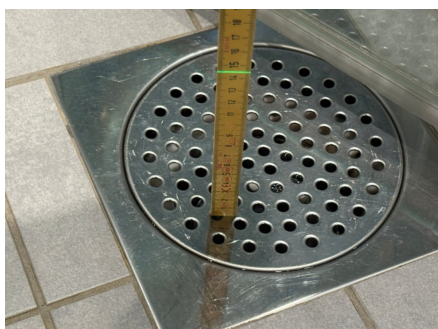
Fallforhold ca. 145 mm topp slukrist i dusjsone

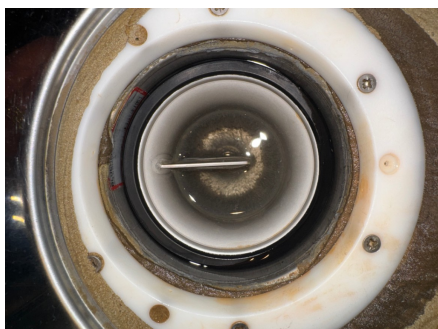
Stålsluk med vannlås i dusjsone. Synlig membran/mansjet under klemring. Toppmembran/smøremembran. Normal tid før utskifting av gulv i våtrom med keramiske fliser direkte på membran er 10 - 30 år.

Stålsluk med klemring og synlig membran/mansjett

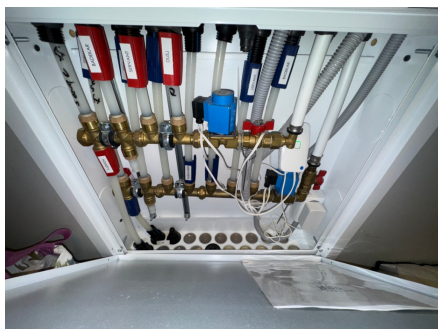
Vannfordelerskap

Vannrør i plast av typen rør-i-rør system tilkoblet vannfordelerskap. Fordelerskapet er lokalisert i innvendig bod. Stoppekran og waterguard er lokalisert i fordelerskapet. Rørføringer og rørenes tilstand kan være vanskelig å gi en fullstendig vurdering av da disse for det meste ligger skjult i vegger og konstruksjoner, eller er innkasset. Røranlegget er ikke nærmere kontrollert og tilstandsvurdert på befaringen, ut over det som er synlig i rommene. En eventuell utvidet kontroll må utføres av en rørlegger.

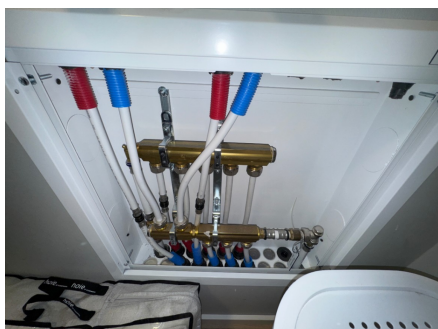
Fordelerskap varme

Vannbåren oppvarming med radiatorer, samt gulvvarme på begge bad/wc. Fordelerdkapet er lokalisert i innvendig bod. Varmekilder ble ikke funksjonstestet ved befaring, det antas at disse fungerer som forventet. Varmeanlegg er ikke takstmannens kompetanseområde og nærmere undersøkelser er ikke foretatt.

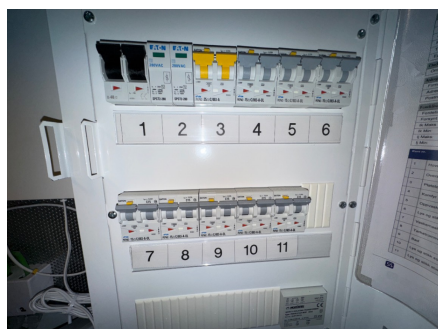
Sikringsskap

Leiligheten ble bygget i 2021. Det anbefales på generelt grunnlag gjennomgang av det elektriske anlegget ved overtakelse av brukt bolig. En eventuell kontroll må utføres av en autorisert el-takstmann eller en godkjent kontrollør.
