# Tilstandsrapport

Boligbygg med flere boenheter

Skogbrynet 31 A, 1709 SARPSBORG

Rapportdato: 05.03.2025

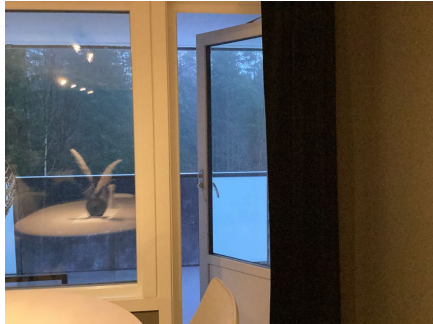
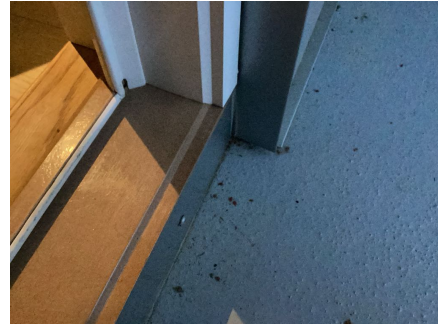
## TG 2 Balkonger, terrasser og rom under balkonger

Fra stuen er det utgang til en overbygd balkong. Det er støpt malt gulv, og rekkverk i aluminium/- glasskonstruksjon.

- Andre tiltak:

Det må gjøres tiltak for å lukke avviket.

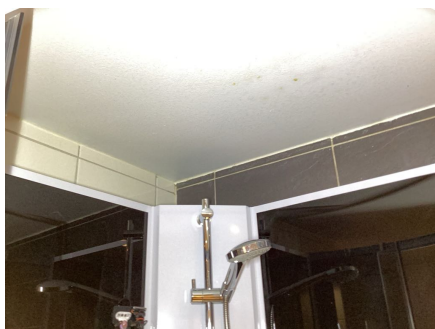
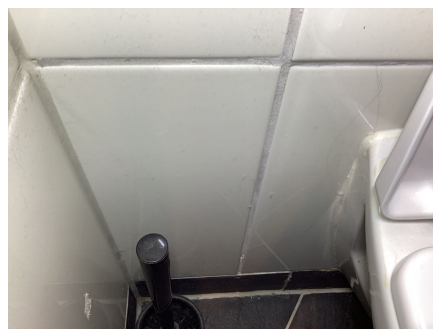
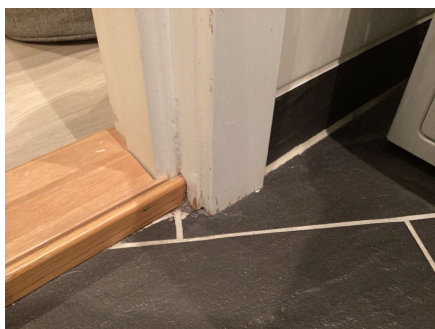
#### TG 2 Overflater Gulv

Det er lokalisert noe hull lyd, men flisene viker å sitte godt. Ingen riss i fuger. Strakstiltak ikke nødvendig.

- Det er mulighet for at det kan forekomme vannlekkasje på våtrommet hvor vann ikke vil gå til sluk.
- Det er påvist at noen fliser har bom (hulrom under).
- Det er påvist avvik i fallforhold til sluk i forhold til krav i forskrift på byggetidspunktet.

Det må foretas tiltak for å lukke avviket.

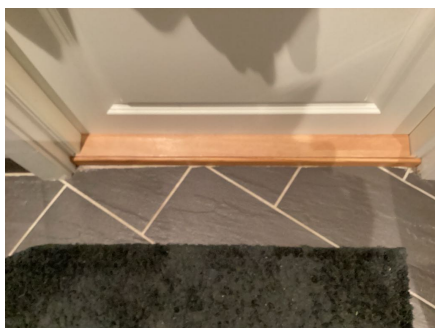
### TG 0 Tilliggende konstruksjoner våtrom

Hulltaking er foretatt ved/i soverom.

Fuktkvotemåling (vekt%) i konstruksjonen ble målt til under 6.
