Tilstandsrapport

Boligbygg med flere boenheter
-

Alfheims gate 6 B, 1707 SARPSBORG
-

Befaringsdato: 28.05.2025

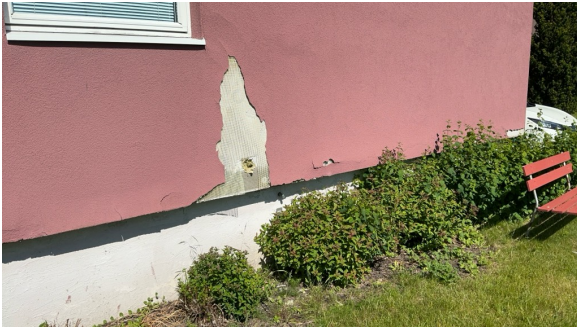
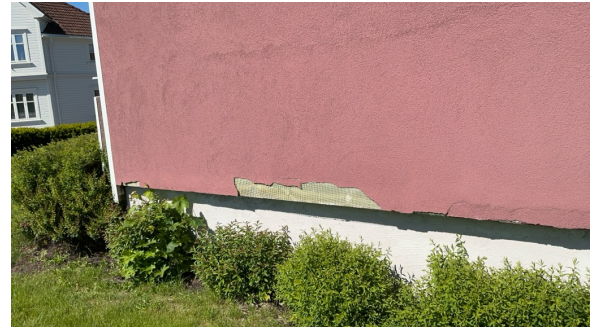
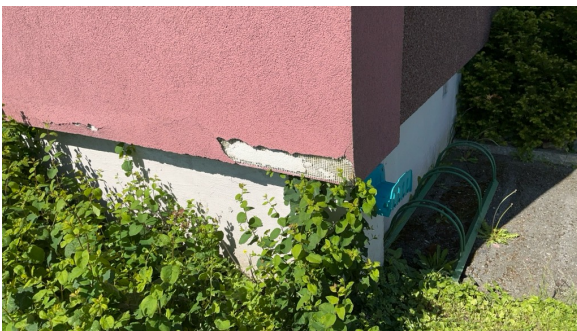
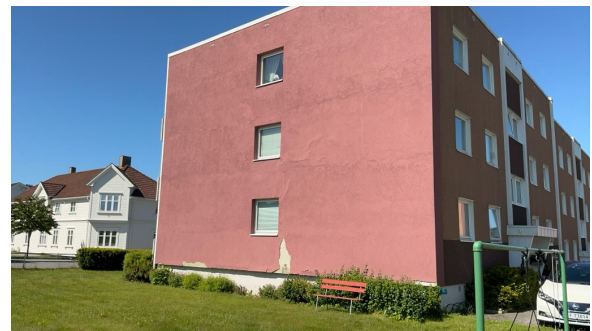
Gavlvegg har skader.

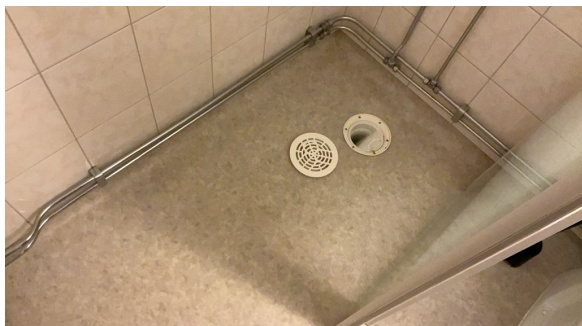
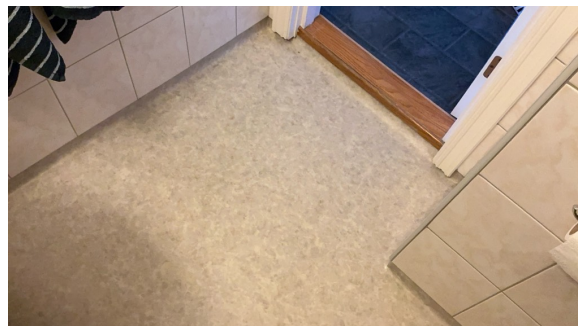
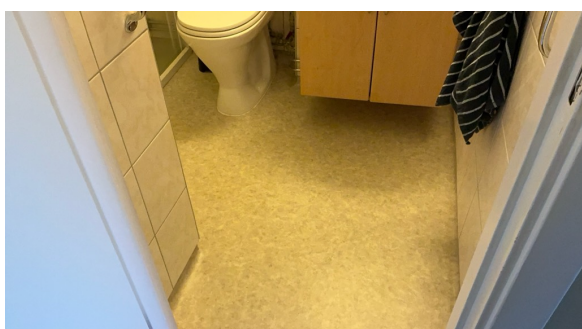
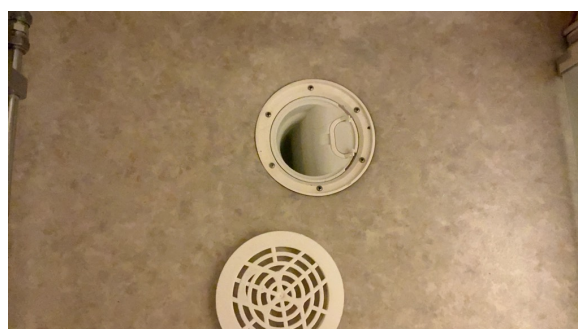
- Det er mulighet for at det kan forekomme vannlekkasje på våtrommet hvor vann ikke vil gå til sluk.
- Det er påvist avvik i fallforhold til sluk i forhold til krav i forskrift på byggetidspunktet.

Det er plastsluk og synlig vinylbelegg som tettesjikt. Det dusjes direkte på vegger og gulv. Direkte vannbelastning på vegger og gulv kan på generelt grunnlag gi økt risiko for fukt i bakenforliggende/tilstøtende konstruksjoner.

- Det bør etableres avrenning inn til sluk for hele våtrommet.
- Eventuelt lekkasjevann fra utstyr utenfor dusjsone vil ikke ha en naturlig vei til sluket. Dette kan føre til at vann samler seg på gulvet og potensielt renner ut av rommet eller trenger inn i konstruksjonen.

- Overvåk tilstanden jevnlig. For å få tilstandsgrad 0 eller 1 må tettesjiktet skiftes ut, men tidspunktet for når dette er nødvendig er vanskelig å si noe om.
- Det er viktig å merke seg at levetiden til en membran varierer basert på kvalitet, installasjon og bruk. Eldre membraner kan bli sprø og sprekke opp, noe som fører til at de mister sin vanntettende funksjon. Dette kan resultere i vannlekkasjer gjennom vegger og gulv og fuktskader.
