# Tilstandsrapport

Boligbygg med flere boenheter

Nordneset 91, 1734 HAFSLUNDSØY

Befaringsdato: 18.08.2025

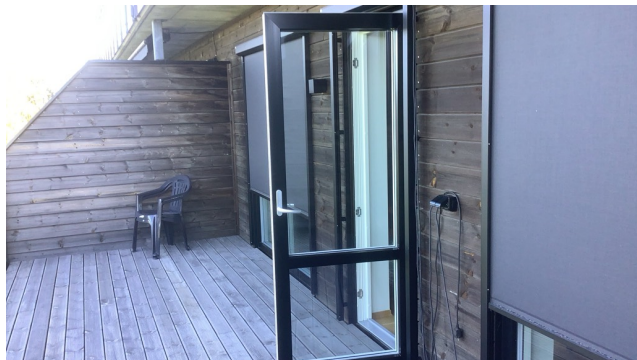
Malt ytterdør uten glassfelt.

Balkongdør med tre-lags glass og utvendige beslag.

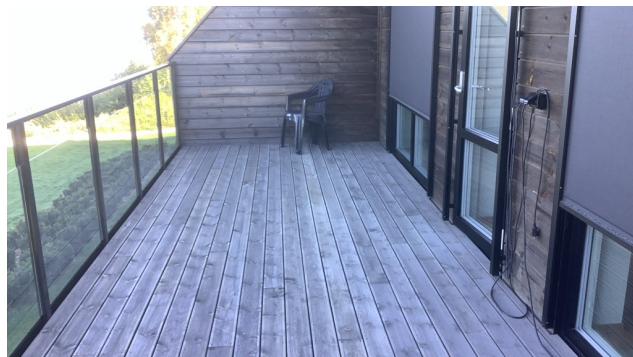
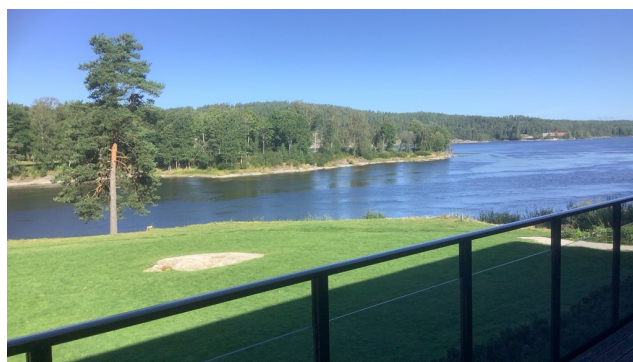
### TG 1 Balkonger, terrasser og rom under balkonger

Balkongen har tregulv.

Det er montert rekkverk i glass.

Det er levegger i endene av balkongen, og mot naboene.

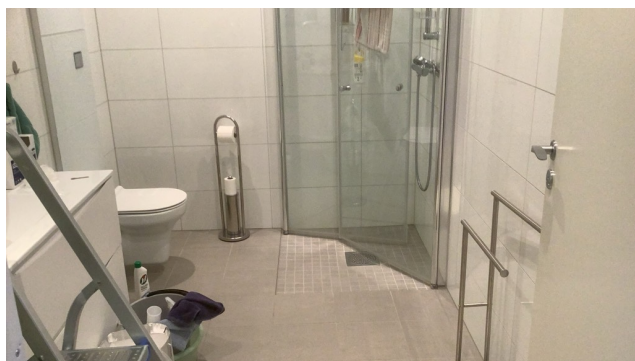
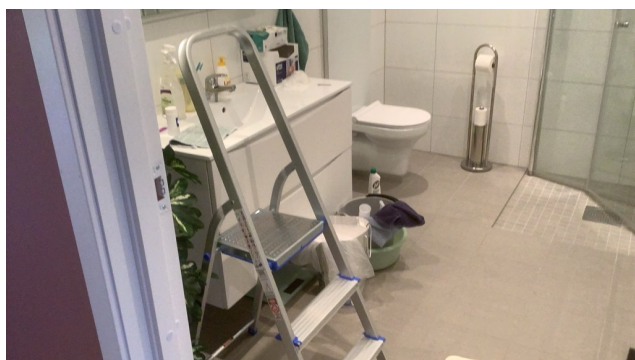
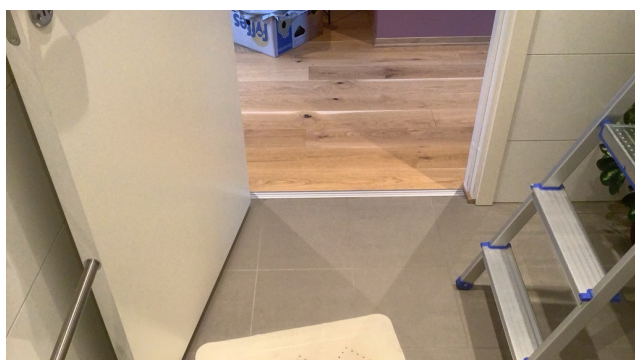
#### ! TG 1 Overflater vegger og himling

Det er ikke observert skader på flisene, ei heller fugene.  
Fliser bak innredninger er ikke sjekket.  
Det er montert downlight i himlingen.

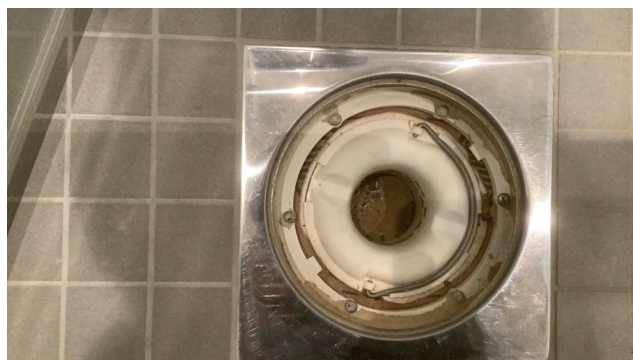
#### ! TG 1 Sluk, membran og tettesjikt

Membranen er en lukket konstruksjon, og er derfor ikke inspisert.  
Det tas derfor et generelt forbehold om membranløsninger, tilkobling til sluk etc.  
Det er fremlagt dokumentasjon for badet.

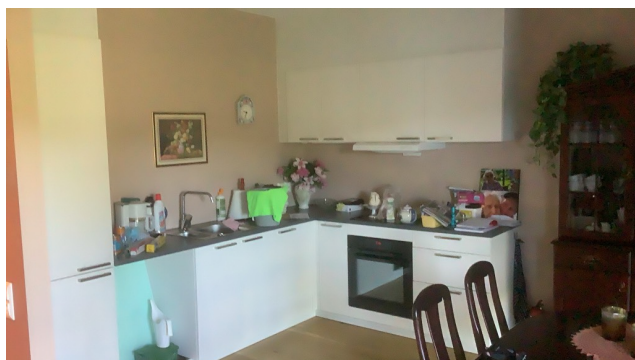
#### ! TG 1 Overflater og innredning

Det er åpen planløsning til stuen. Innredningen er generelt godt vedlikeholdt, og har glatte malte skapfronter, samt laminat i benkeplaten. Innredningen har integrerte hvitevarer, platetopp, stekeovn og kjølfrysenskap. Det er åpen planløsning til stuen.

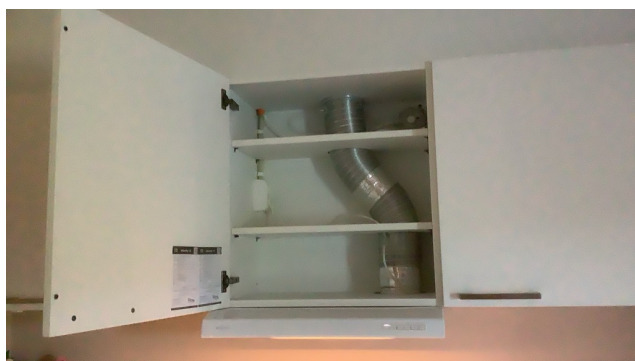
#### ! TG 1 Avtrekk

Det er montert avtrekksvifte over komfyr/platetopp. Det er ukjent hvor avtrekket føres.

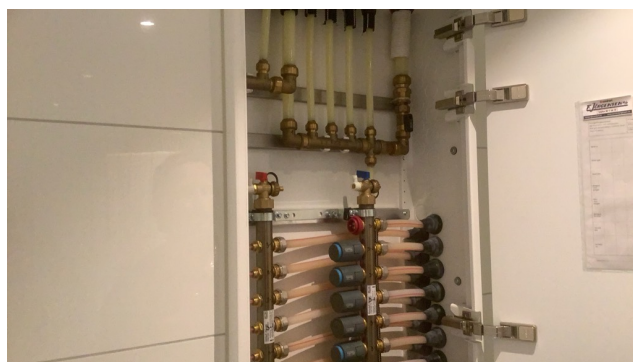
#### ! TG 1 Vannledninger

Rør-i-rør system.

Rørføringer og rørenes tilstand kan være vanskelig å gi en fullstendig vurdering av, da disse for det meste ligger skjult i boligens vegger og konstruksjoner. Fortetting og brudd kan være mulige risikomomenter. Tegn til dette ble ikke påvist på befaringsdagen. Alder er normalt i seg selv et vurderingskriterium hva angår slitasjegrad. Uansett vil plutselige og uforutsette forhold som for eksempel fortetting og brudd være risikomomenter i ethvert anlegg. Her har alder mye å si. Tegn til dette eller lekkasjer ble ikke observert på befaringsdagen.

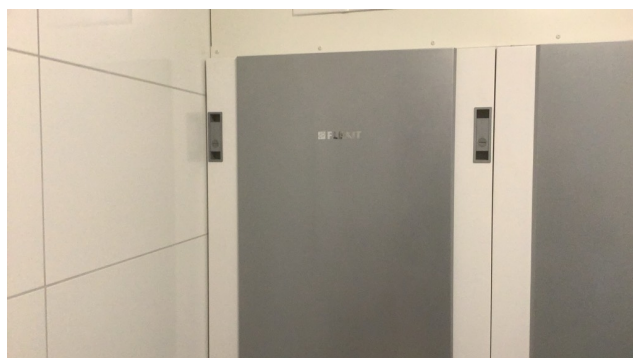
#### ! TG 1 Avløpsrør

Det meste av rørene er ligger i skjulte konstruksjoner, og er derfor ikke inspisert.

Rørføringer og rørenes tilstand kan være vanskelig å gi en fullstendig vurdering av, da disse for det meste ligger skjult i boligens vegger og konstruksjoner. Fortetting og brudd kan være mulige risikomomenter. Tegn til dette ble ikke påvist på befaringsdagen. Alder er normalt i seg selv et vurderingskriterium hva angår slitasjegrad. Uansett vil plutselige og uforutsette forhold som for eksempel fortetting og brudd være risikomomenter i ethvert anlegg. Her har alder mye å si. Tegn til dette eller lekkasjer ble ikke observert på befaringsdagen.

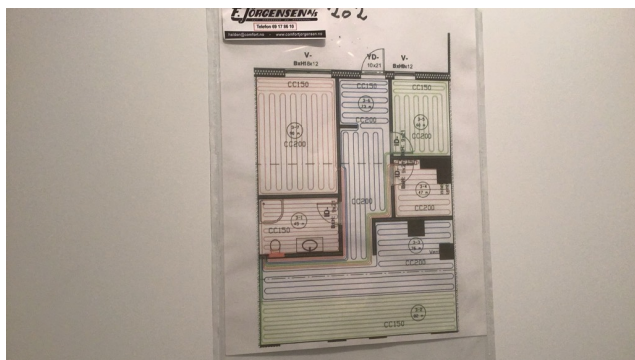
## ! TG 1 Vannbåren varme

I hht opplysninger fra eier er det vannbåren gulvvarme i alle rom.  
Rørføringer og rørenes tilstand kan være vanskelig å gi en fullstendig vurdering av, da disse ligger skjult i boligens konstruksjoner.  
Fortetting og brudd kan være mulige risikomomenter.  
Tegn til dette ble ikke påvist på befaringsdagen. Alder er normalt i seg selv et vurderingskriterium hva angår slitasjegrad. Uansett vil plutselige og uforutsette forhold som for eksempel fortetting og brudd være risikomomenter i ethvert anlegg. Her har alder mye å si. Tegn til dette eller lekkasjer ble ikke observert på befaringsdagen.

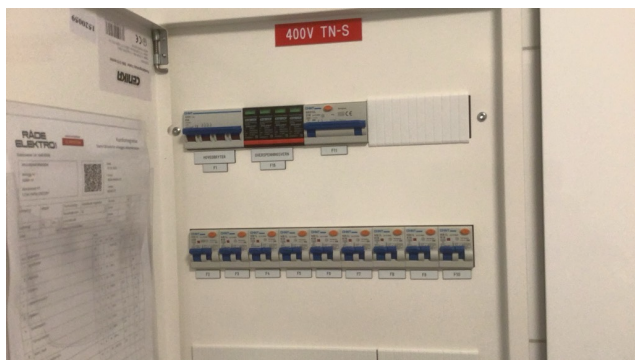
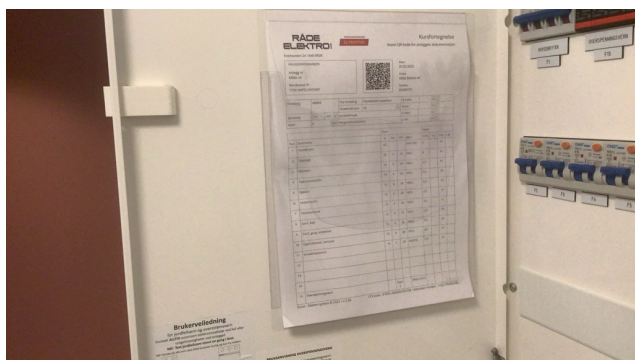
## ! TG 1 Elektrisk anlegg

10. Er det tegn på at kabelinnføringer og hull i inntak og sikringsskap ikke er tette, så langt dette er mulig å sjekke uten å fjerne kapslinger?  
**Nei**
11. Finnes det kursfortegnelse, og er den i samsvar med antall sikringer?  
**Ja**
12. Foreta en helhetsvurdering av det elektriske anlegget, dets alder, allmenne tilstand og fare for liv og helse. Bør det elektriske anlegget ha en utvidet el-kontroll?  
**Nei**

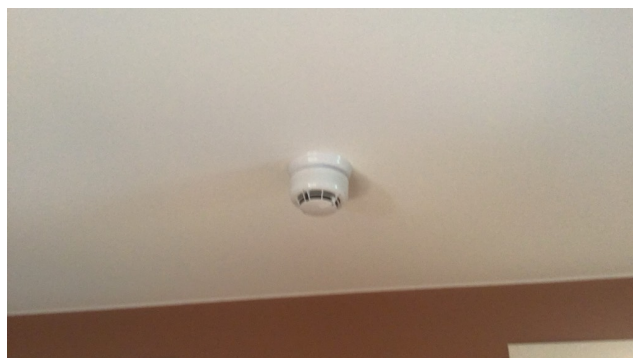
## ! TG 0 Branntekniske forhold

Leiligheten har røykvarsler.

1. Er det mangler på røykvarsler i boligen iht. forskriftskrav på søknadstidspunktet, men minst Byggeforskrift 1985?  
**Nei**
2. Er det mangler for brannslukningsutstyr i boligen iht. forskriftskrav på søknadstidspunktet, men minst Byggeforskrift 1985?  
**Nei**
3. Er det skader på røykvarslere?  
**Nei**
4. Er det skader på brannslukningsutstyr eller er apparatet eldre enn 10 år?  
**Nei**

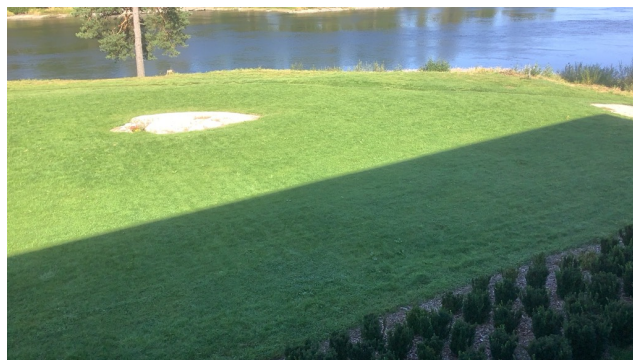
### ! TG IU Terrengforhold

Det er pent opparbeidede fellesområder med plen, beplantning og lekeplass.

Arealene er ikke vurdert, da disse er felles for borettslaget.

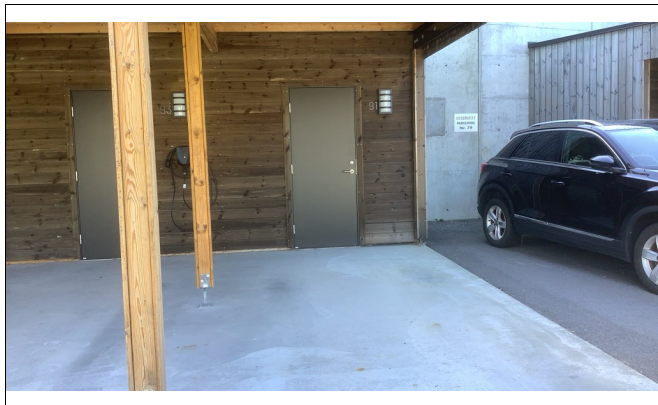
Carport med bod i enden.
