# Tilstandsrapport

Enebolig

Hoppveien 29, 1734 HAFSLUNDSØY

Befaringsdato: 04.08.2025

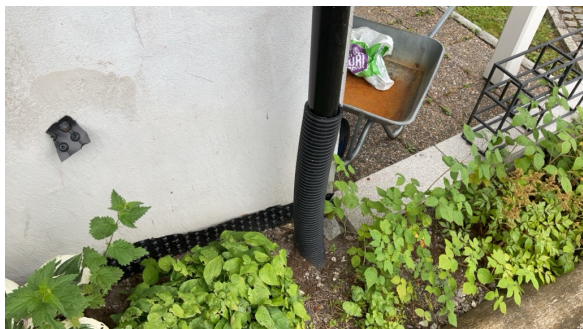
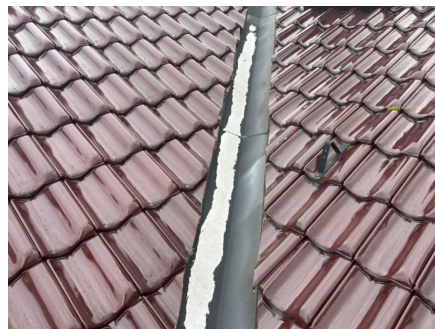
- Mer enn halvparten av forventet brukstid er passert på renner/nedløp/beslag.
- Det er avvik:

Avflassing av plastbelegg kan medføre redusert beskyttelse mot fukt, noe som over tid kan føre til korrosjon eller redusert levetid på beslagene. Brukslitasje tilsvarende alder anses som normalt og har ingen umiddelbar konsekvens. Det anbefales å følge med på utviklingen og vurdere vedlikehold eller utbedring av plastbelegg ved behov for å hindre videre nedbrytning.

Dels påvist avflassing av plastbelegg på beslag.

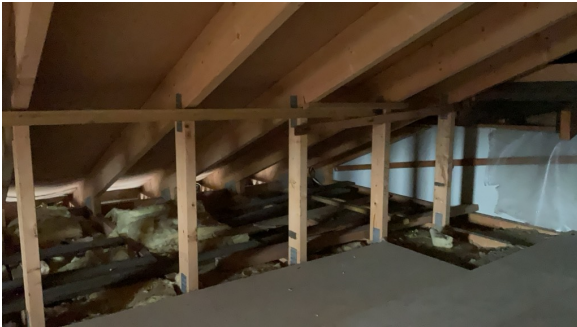
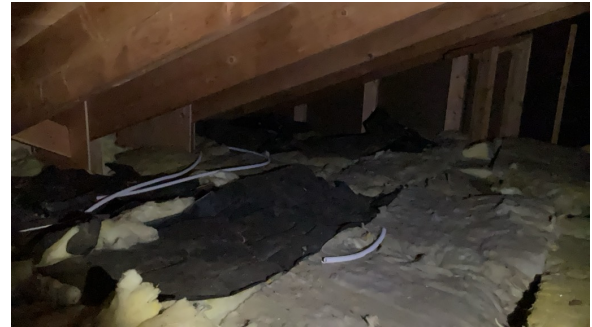
- Det er begrenset/dårlig ventilering av takkonstruksjonen.
- Det er avvik:

Det er begrenset/dårlig ventilering i deler av takkonstruksjonen.

Det bør foretas jevnlig kontroll med hensyn til eventuell utvikling av fukt og kondens i takkonstruksjonen. Dette kan være visuell kontroll i himling innvendig, og tegn til fukt/kondens i takfot utvendig. Den enkelte må selv vurdere behovet for eventuell etablering av adkomst til takkonstruksjonen og loftet over tilbygget.

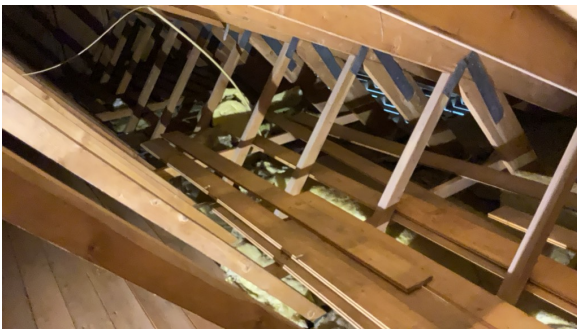
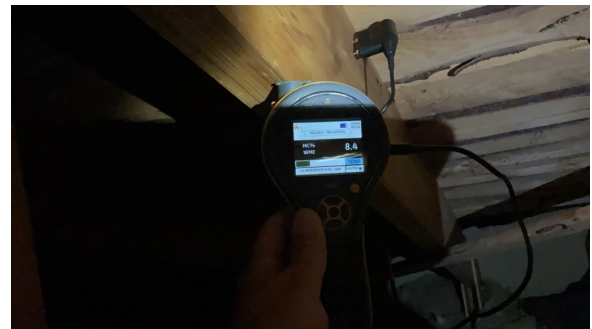
Det ga ikke indikasjon på fukt på befaringsdato

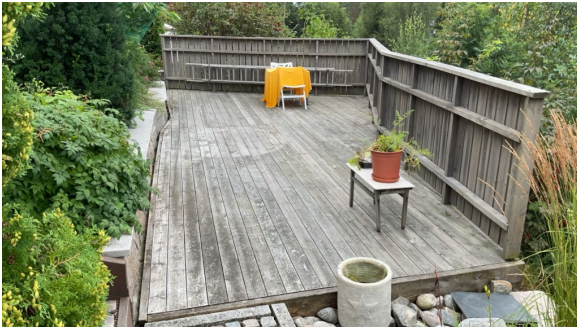
Terrassebord har stor risiko for fuktpåkjenning fra regnsprut, snøsmelting etc. Viktig med overflatebehandling og vedlikehold.

Det er etterslep på vedlikehold av overflater.

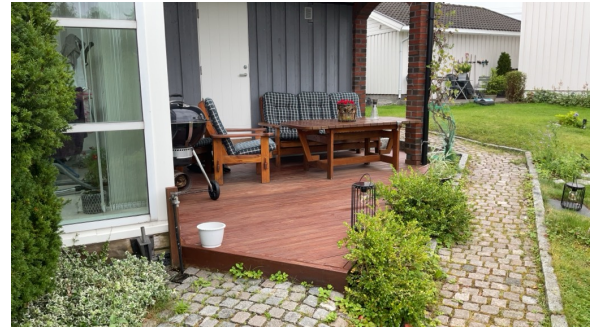
Det er etterslep på vedlikehold av overflater.

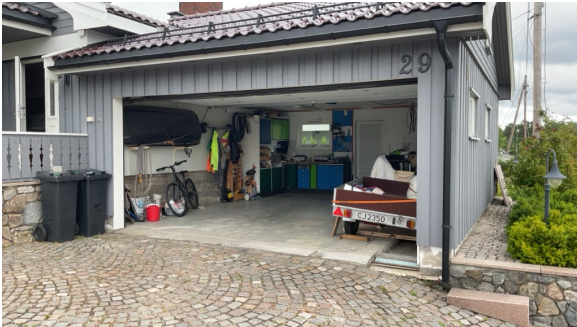
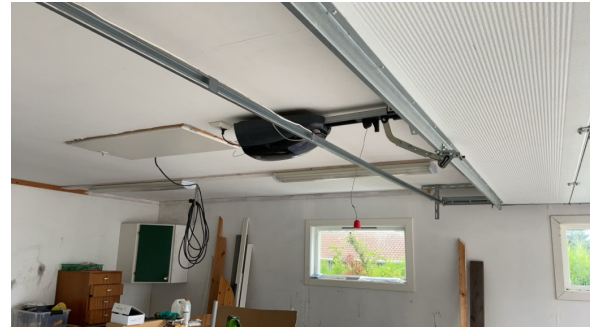
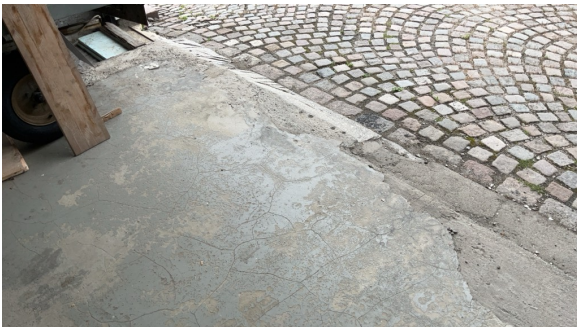
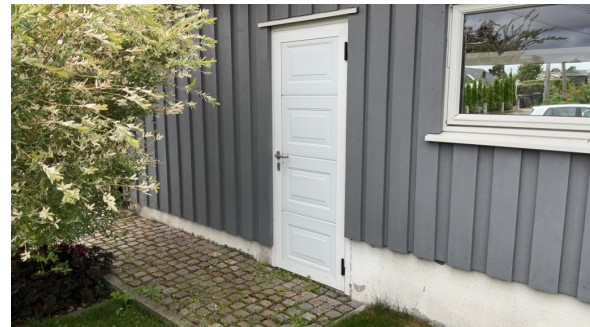
Det er synlige sprekker og avskalling i betonggulv.

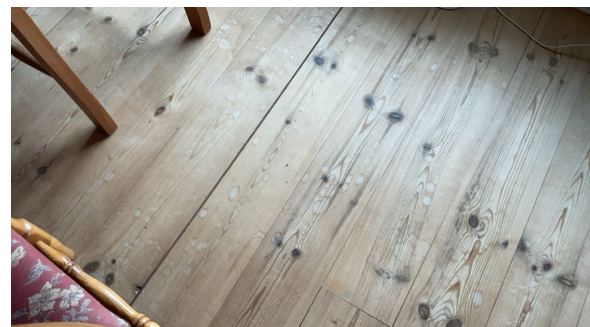
Det er merker etter vann på gulv i loftetasje

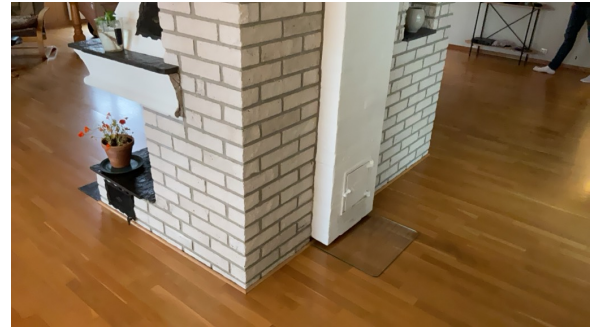
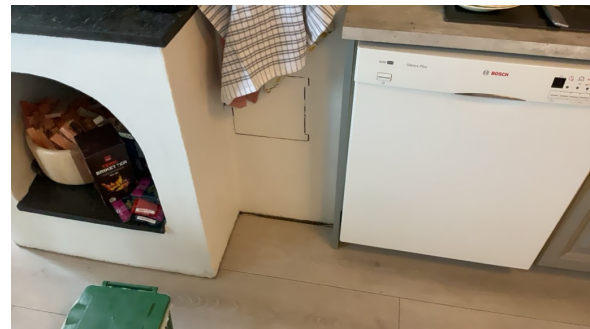
Ildfast plate mangler på gulvet under sotluke/feieluke på pipe i kjøkkenet.

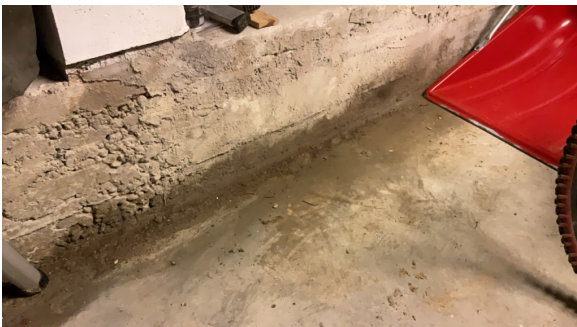
- Det er påvist indikasjoner på noe fuktgjennomtrenging inn i kjellermur.
- Det er påvist synlig fuktighet på mur/gulv i kjeller.

Det er påvist synlig fuktighet på mur/gulv i kjeller.

- Det påviste fuktnivå gir grunn til å overvåke konstruksjonen jevnlig for å se utvikling over tid, og eventuelt foreta tiltak for å unngå fuktskader.

Det er viktig å ha mest mulig åpne mur konstruksjoner, samt at ting og gjenstander som kan ta skade bør ikke lagres i direkte kontrakt med underlaget. For å lukke avvik må det iverksettes tiltak med fuktsikring.

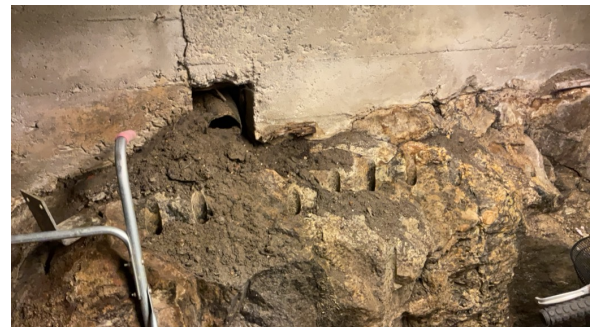
Det er påvist synlig fuktighet i kjeller.

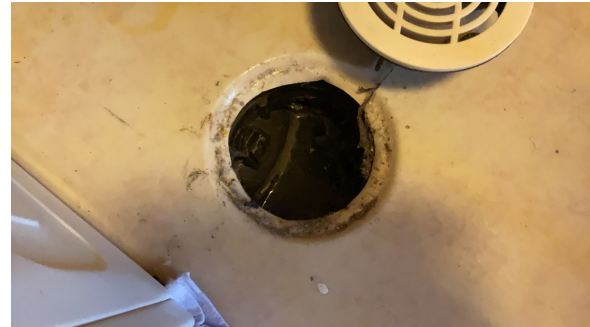
Sluk mangler klemring

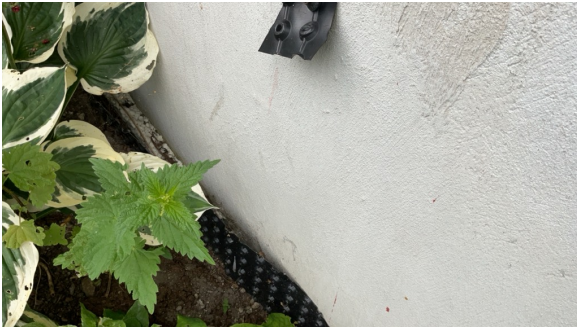
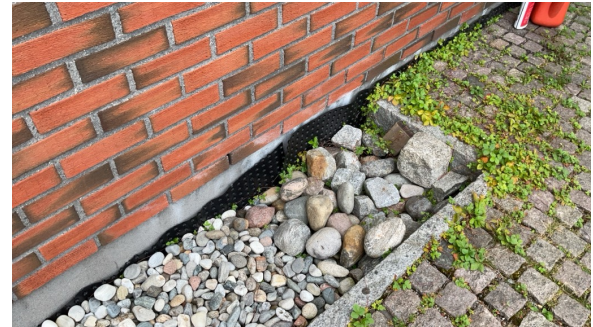
- Det mangler, eller på grunn av alder er det sannsynlig at det mangler, utvendig fuktsikring av grunnmuren ved kjeller/underetasje.
- Mer enn halvparten av forventet levetid på drenering er overskredet.

Topplist mangler på enkelte steder.

- Fuktsikring av muren må etableres inkl. klemlist.
- Overvåk tilstanden jevnlig. For å få tilstandsgrad 0 eller 1 må dreneringen skiftes ut, men tidspunktet for når dette er nødvendig er vanskelig å si noe om.

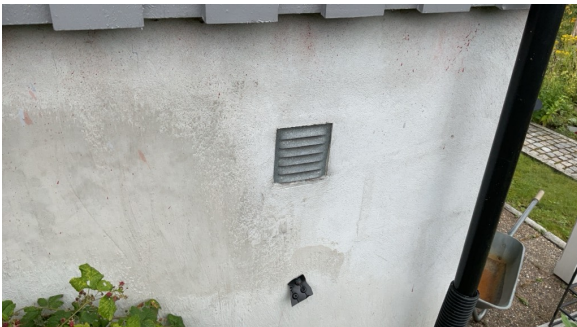
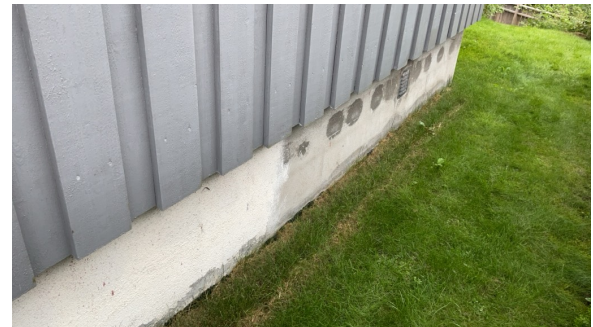
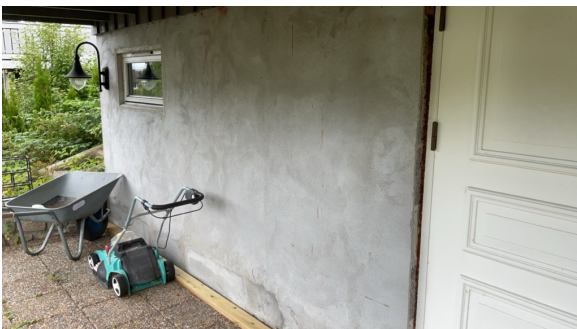
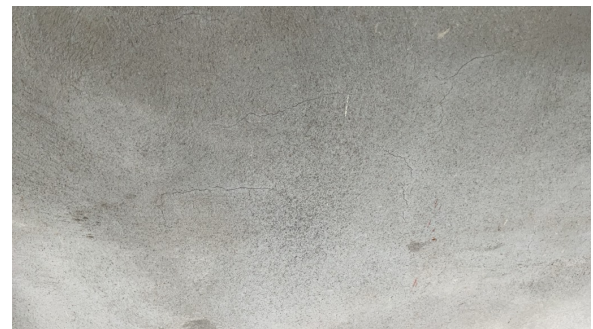
- Grunnmuren har sprekkdannelser.

Grunnmuren har sprekkdannelser.

- Lokal utbedring må utføres.

Anbefaler å følge med videre utvikling.

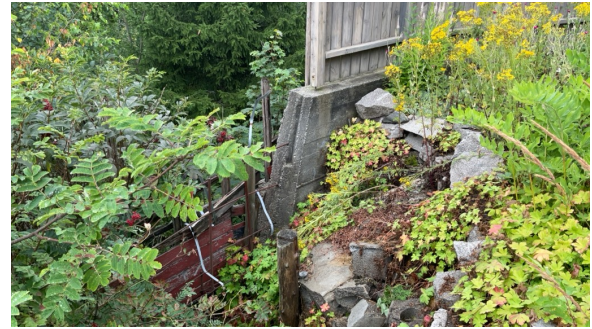
Armeringsjern stikker ut ved avslutningen av forstøtningsmur.

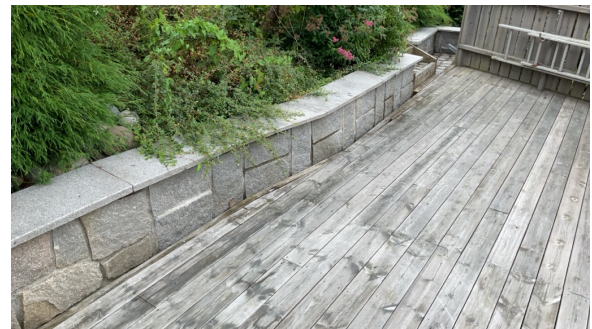
Det mangler rekkverk flere steder
