# Tilstandsrapport

Kjedehus

Slalomveien 11, 1734 HAFSLUNDSØY

# gnr. 2094, bnr. 326, snr. 1

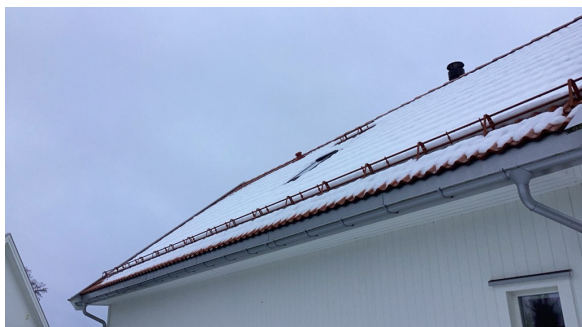
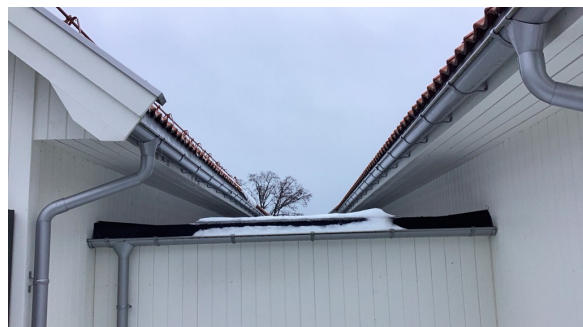
Betongtakstein og taket er besiktiget fra bakkenivå.

Taket var helt snødekt ved befaringen, så tilstandsgrad er kun satt med hensyn til alder og forventet gjenstående levetid/brukstid. Tekkingen bør kontrolleres nærmere når den er snøfri.

- Taktekking er snødekt, alder eller materiale er ukjent og derfor ikke nærmere vurdert.

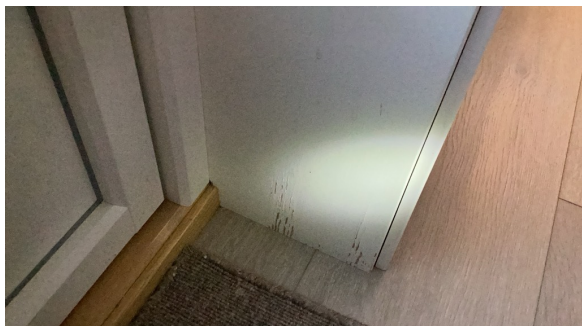
Innvendig foring med avflassing av maling på grunn av fukt.

Innvendig foring må slipes og males for å lukke avviket. Konstruksjonen bør holdes under oppsikt for videre utvikling.

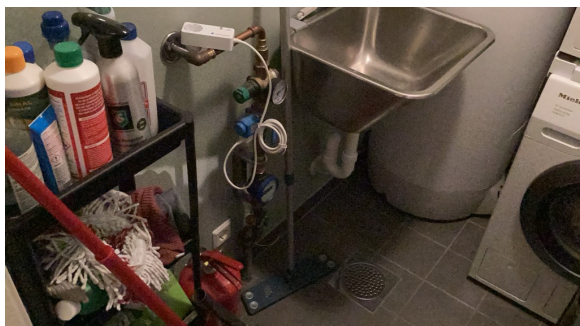
Automatisk vannstoppesystem var ikke tilkoblet ved befaring. Dette bør kontrolleres av rørlegger.

Lekkasjestopper er ikke tilkoblet.

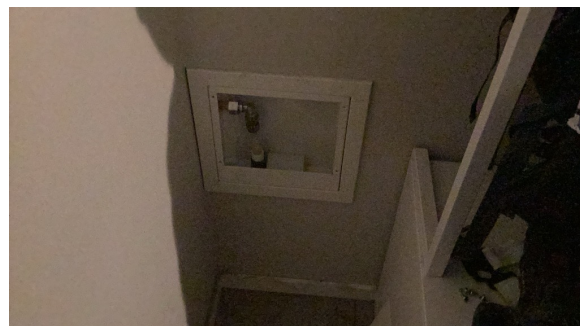
Kontrolluke for utvendig tappekran.
