# Tilstandsrapport

Enebolig

Sandesundsveien 19, 1724 SARPSBORG

Befaringsdato: 24.06.2025

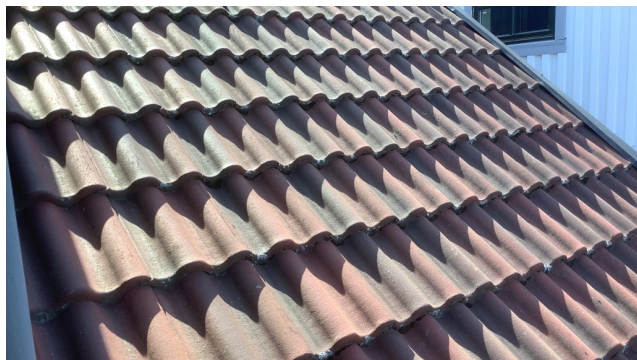
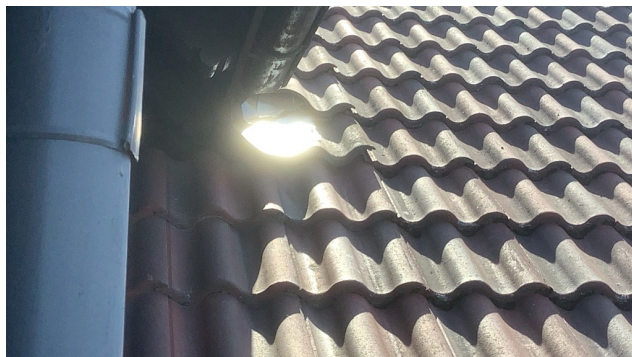
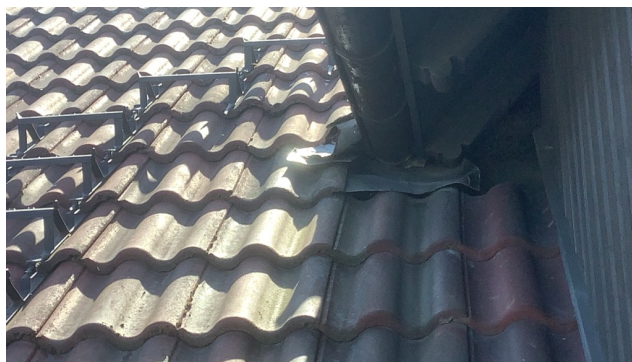
Slitte overflater kan føre til at pappen tørker ut, og lettere sprekker opp. Dette kan føre til fuktskader på undertaket.

Manglende tetting mot undertaket, kan føre til at fukt trenger inn i konstruksjonen. Feilen bør utbedres.

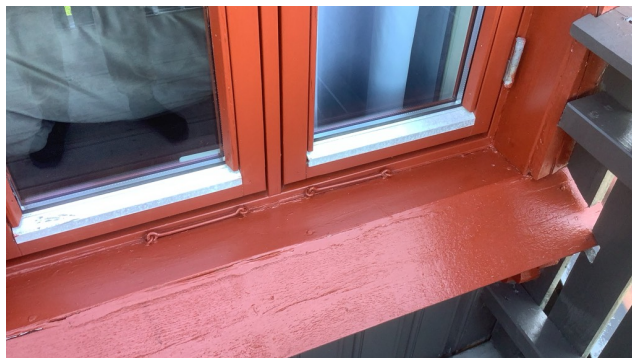
- Det er påvist avvik rundt innsettingsdetaljer.
- Det er avvik:

Råteskader kan føre til underliggende fuktskader, og bør derfor utbedres. Manglende beslag kan føre til at fukt trenger inn i veggene. Beslag bør monteres.

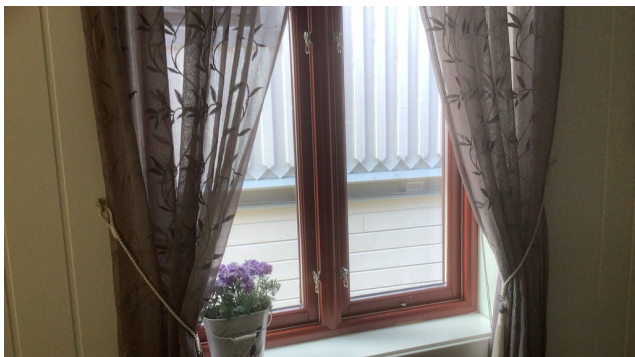
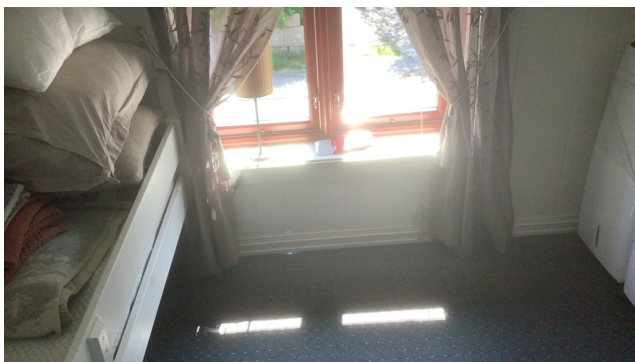
Lavt vindu uten sikkerhetslås.

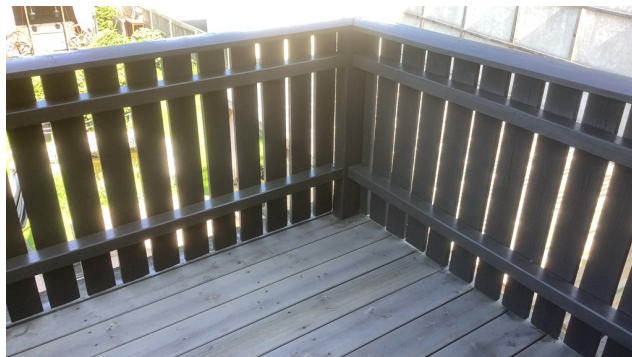
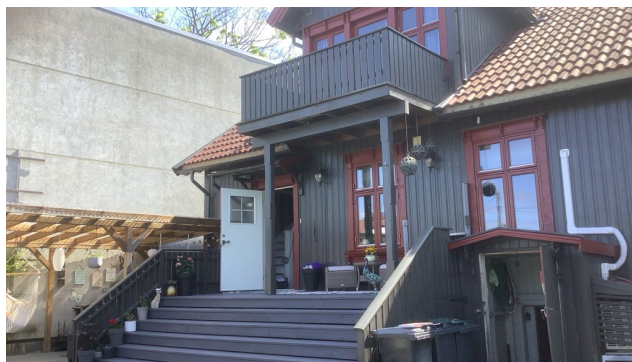
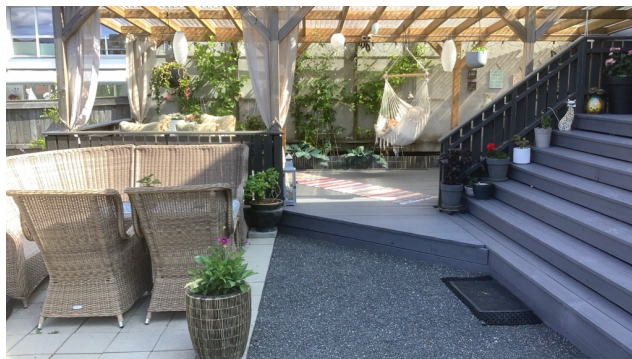
Pga sikkerheten bør rekkverket heves til godkjent høyde.

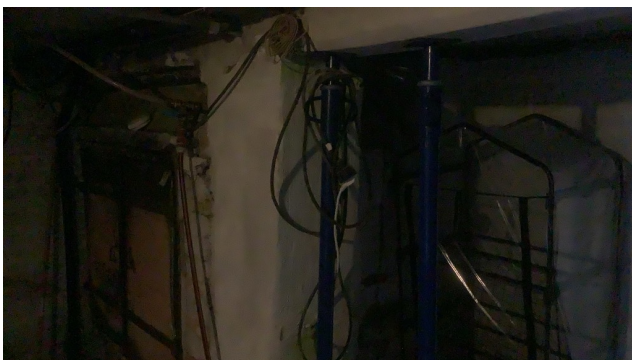
- Målt høydeforskjell på over 30 mm gjennom hele rommet. Tilstandsgrad 3 gis med bakgrunn i standardens krav til godkjente måleavvik.

Det kan ikke utelukkes at skjevhetene skyldes setninger i bygget.

Midlertidige støtter av bærekonstruksjon.

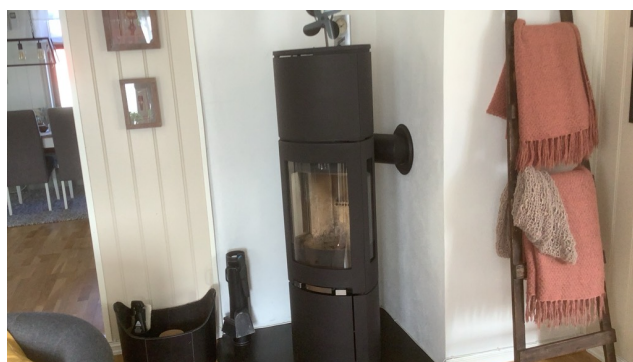
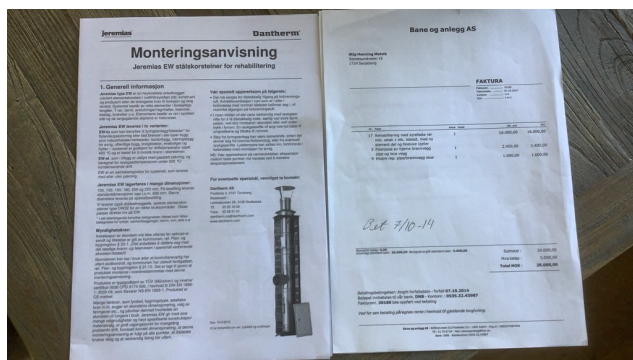
Det er fremlagt avvik fra feiermester på synlige sider av pipe.

To sider av pipen skal være synlig, og det bør derfor gjøres tiltak.

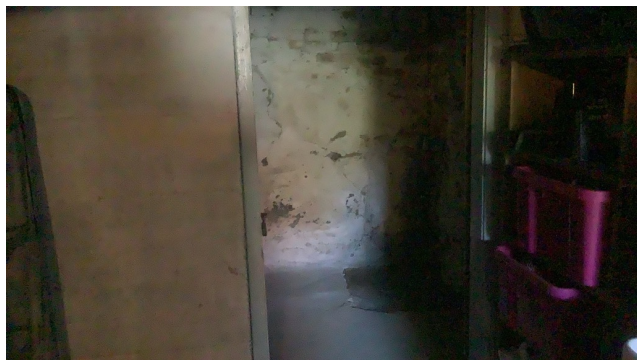
- Det er påvist indikasjoner på noe fuktgjennomtrenging i kjellergulv.
- Det er påvist indikasjoner på noe fuktgjennomtrenging inn i kjellermur.
- Det er registrert omfattende synlige fuktskader

Det anbefales å foreta fuktsjekk med jevne mellomrom, og spesielt etter større nedbørsmengder. Når grunnvann stiger, kan det ikke utelukkes at det kan komme fukt på kjellergulv.

Dreneringen rundt boligen bør utbedres, men det er ikke sikker dette vil gjøre kjelleren fuktfri, da stigende grunnvann også kan føre til vann i kjelleren.

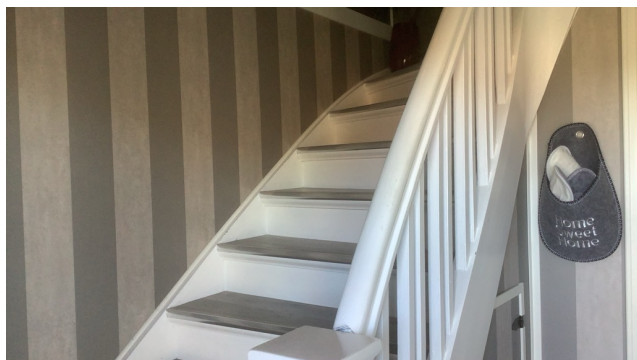
- Håndløper bør monteres, men det var ikke krav på byggetidspunktet.
- Rekkverket er såpass lavt at det på grunn av sikkerhetsmessige forhold anbefales økning av høyde.
- Åpninger er såpass store at det ut ifra sikkerhetsmessige forhold anbefales å lage mindre åpninger.

Åpning bør forminskes pga sikkerheten. Det anbefales å montere håndløper på vegg.

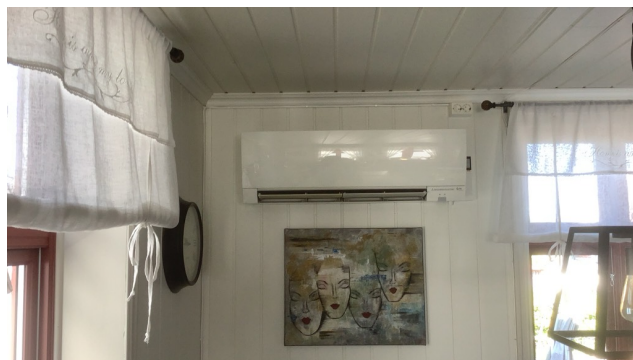
Varmepumpen har overgått normal levetid, og bør derfor sjekkes av fagperson.

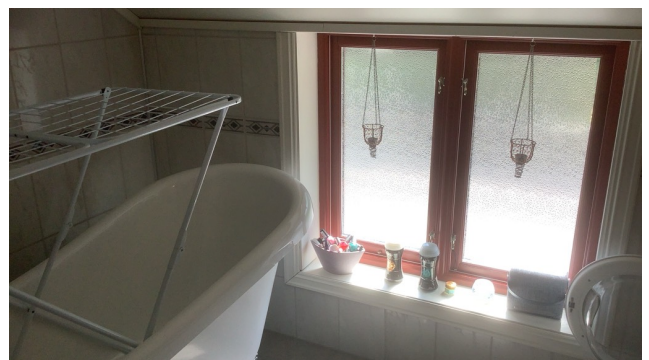
Ta jevnlig sjekk av overflater, og utbedre eventuelle skader som oppstår. Merker, riss og sår kan føre til fuktskader. Vinduer i våtsoner kan føre til fuktskader.

Vindu i våtsone.

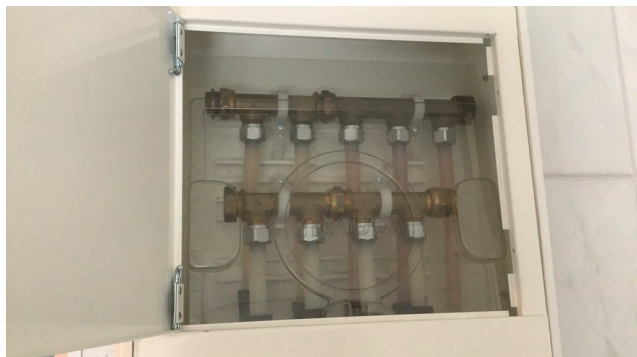
Manglende avrenning fra fordelerskap, kan føre til fuktskader i lukkede konstruksjoner. Avrenning bør etableres.

Fordelerskap på badet.

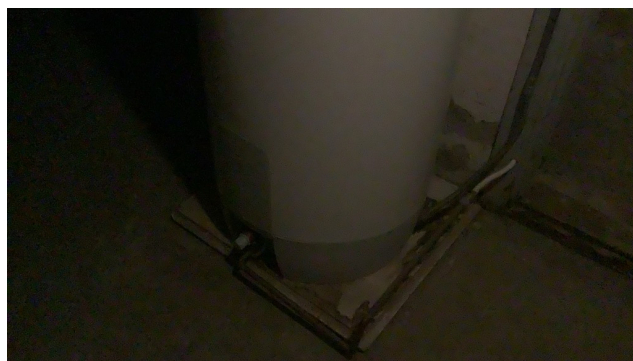
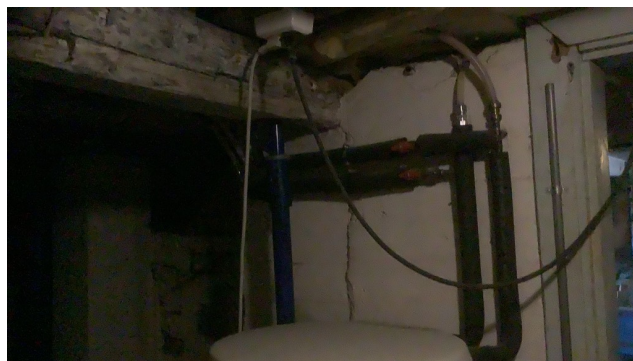
- Det bør etableres tilfredsstillende el-tilkobling etter gjeldende forskrift.
- Det bør etableres tilfredsstillende avrenning eller lekkasjesikring ved varmtvannstank.

Direkte el-tilkobling bør utføres. Hvis ikke berederen står i rom med sluk, eller har avrenning til sluk, kan dette føre til vannskader ved en eventuelt vannlekkasje. Det bør monteres avrenning, fra berederen.

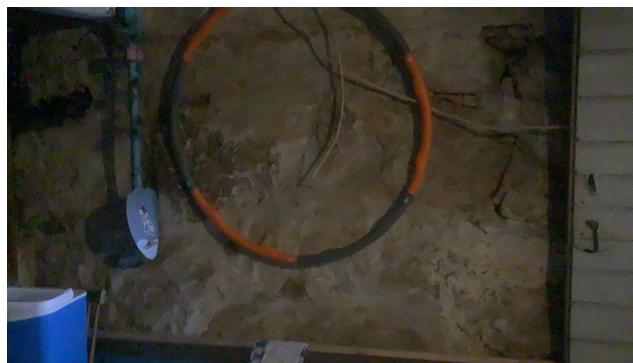
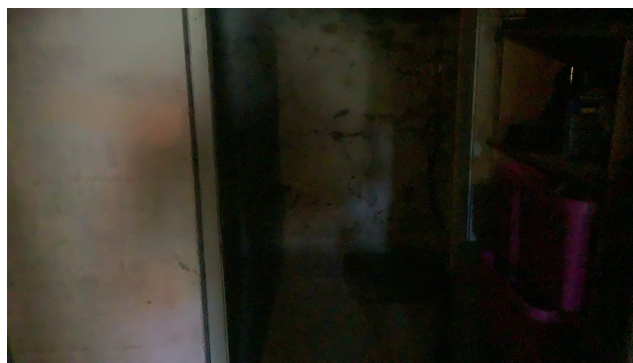
- Grunnmuren har sprekke-dannelser.
- Innsiden av grunnmuren har misfarging.

Det er noe setninger og sprekker i muren.

Om man bytter drenering på kjellerveggene, er det ikke sikker at dette vil fungere optimalt, da eldre boliger også trekker vann gjennom gulvet mot grunn. Sprekker i muren kan tyde på mindre setninger.

Det anbefales å foreta målinger for å se om bygget er stabilt.

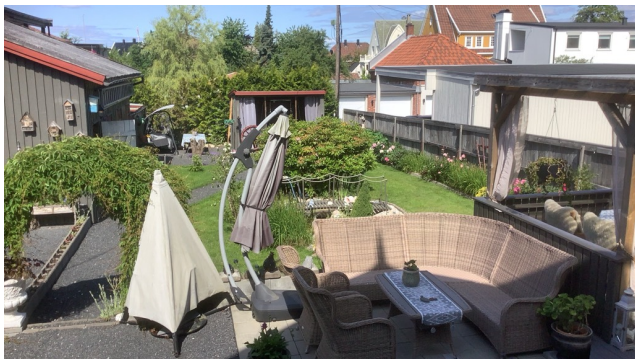
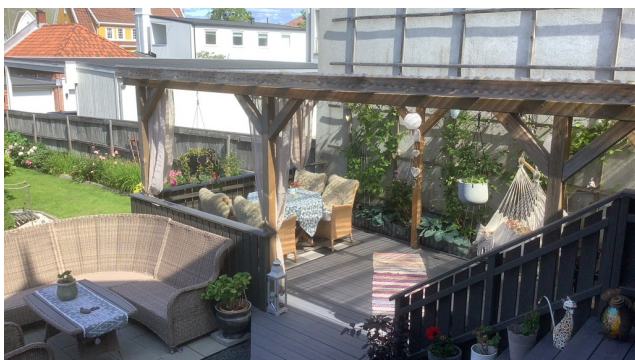
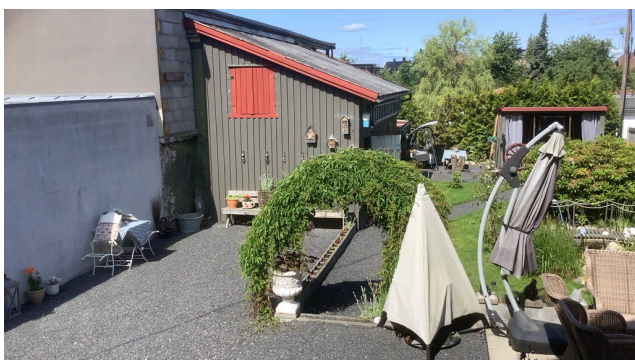
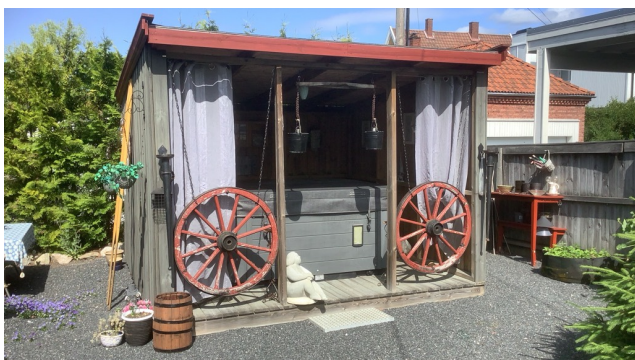
Jacuzzi under tak.

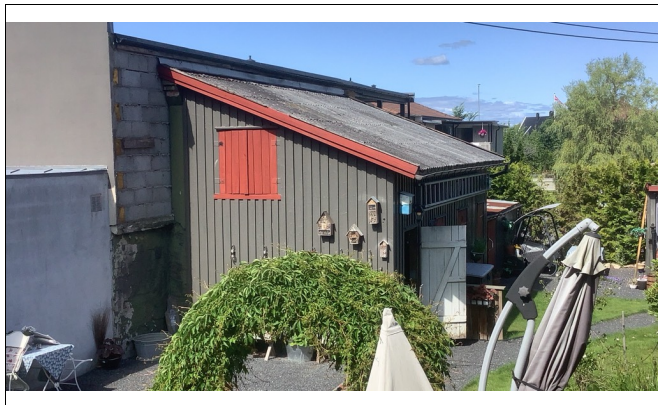
Eldre vedskjul.
