Tilstandsrapport

Fritidsbolig

Brandstorpåsen 5, 1747 SKJEBERG

Befaringsdato: 26.02.2026

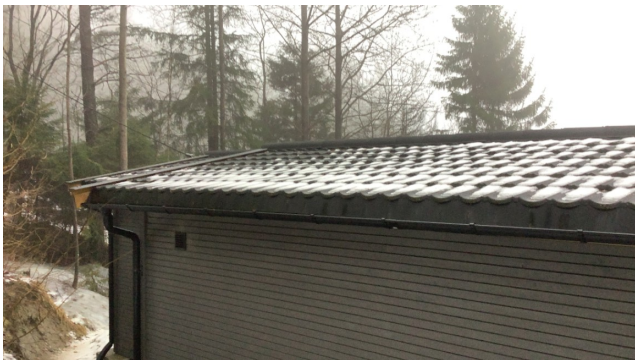
Siden taket (takkonstruksjon, takteking og skorstein) kun er observert fra bakkenivå, er vurderingen begrenset av dette. Det er ikke sikkerhetsmessig forsvarlig å bevege seg ut på taket eller observere fra stige. Selv om det ikke er avdekket skader under befaringen, betyr ikke dette at det ikke foreligger skader som en besiktigelse på taket kan avdekke. Vær oppmerksom på denne risikoen. En undersøkelse av taket kan utføres av en fagperson under tilstrekkelige sikkerhetsforhold. Yttertaket er tekket med stålplater.

Platene er generelt godt vedlikeholdt, og har ingen synlige skader.

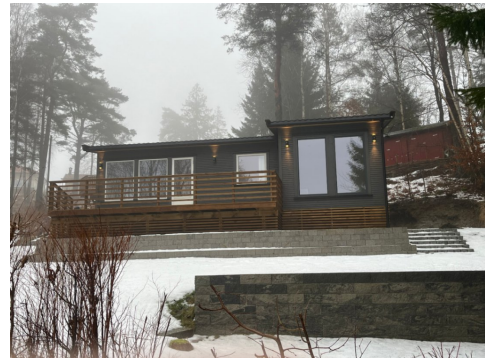
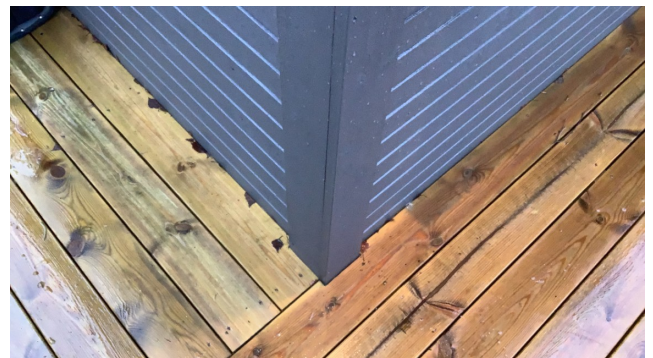
TG 2 Veggkonstruksjon

Kledning ligger tett inn mot terrassebord

Kledningen bør ha en spalte mot terrassebordene for å sikre tilstrekkelig lufting og redusere risikoen for fukt påkjenning og skader i veggkonstruksjonen. Manglende avstand kan føre til oppfuktning og råteskader over tid.

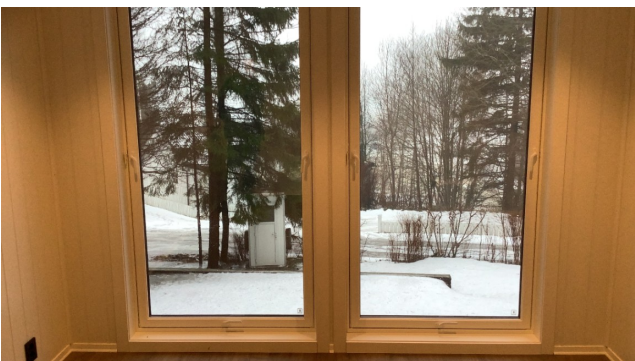
Vindu med tolags glass.

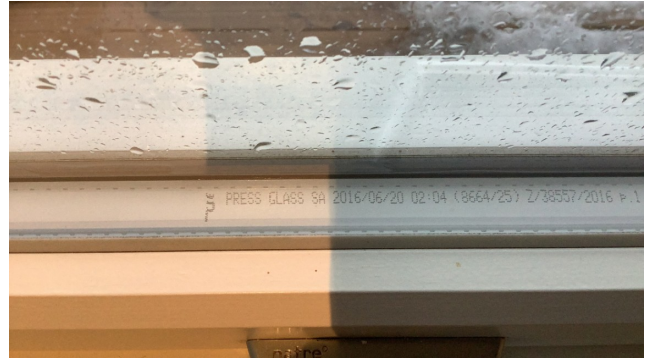
Vindu med trelags glass.

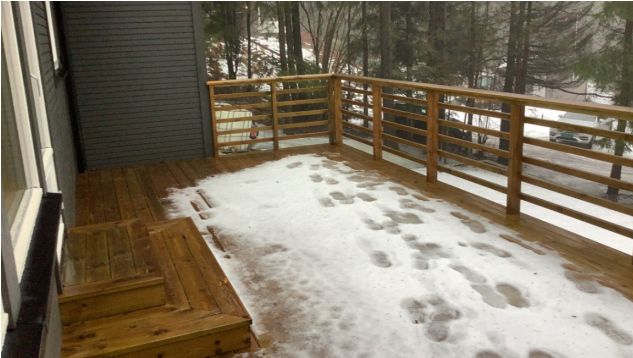
Trappen ved inngangspartiet er utført i trekonstruksjon.

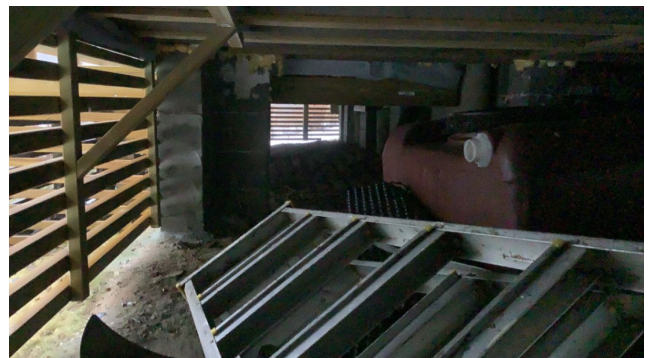
- Målt høydeforskjell på mellom 10 - 20 mm innenfor en lengde på 2 meter. Tilstandsgrad 2 gis med bakgrunn i standardens krav til godkjente måleavvik.

Lite fall kan føre til vannansamlinger. Det bør sørges for godt fall slik at eventuelt vann ikke kan legge seg under hytta.

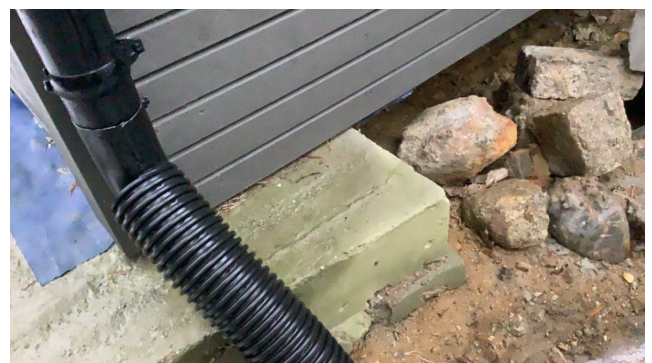
Vurdering av avvik:

Når pilarer ikke er tilpasset, kan dette kan føre til fuktoppsug i kledningen. Det bør foretas utbedring.

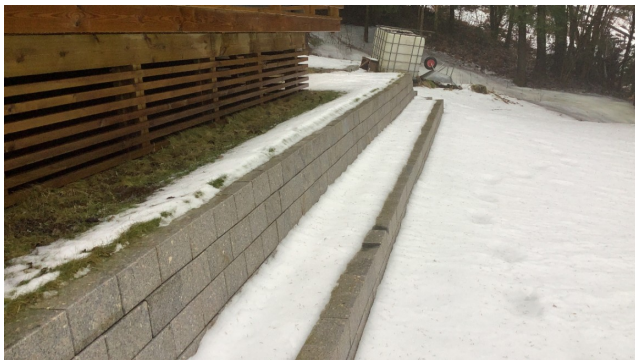
- Åpninger i rekkverk er større enn dagens forskriftskrav til rekkverk i innvendige trapper.
- Åpninger i rekkverk på balkong eller terrasse er ikke i henhold til krav i dagens forskrifter.
- Det er ikke foretatt radonmålinger, og bygget er heller ikke utført med radonsperre.
- Det er ikke montert rekkverk på balkong eller terrasse.
- Det er ikke montert rekkverk på utvendige trapper.
- Det er manglende rekkverk/annen sikring på forstøtningsmurer som krever dette utifra dagens krav.
- Det er mangler/skader på røykvarslerutstyr ihht byggt teknisk forskrift på søknadstidspunkt og minst 1985. Dersom søknadstidspunktet er før 15. november 1984 må uansett reglene som da ble innført følges.

- Innhent nytt røykvarslerutstyr.
- Det bør gjennomføres radonmålinger.
- Rekkverk/annen sikring på forstøtningsmur må settes opp/utbedres.
- Rekkverk for utvendige trapper må monteres for å lukke avviket.
- Åpninger i rekkverk på balkong eller terrasse må endres for å tilfredsstille krav på byggemeldingstidspunktet.
- Åpninger i innvendige trapper er såpass store at det ut ifra sikkerhetsmessige forhold anbefales å lage mindre åpninger.

Manglende rekkverk bør monteres, og lage mindre åpninger i rekkverket som er montert.

Pga sikkerheten bør det monteres rekkverk på forstøtningsmur og terrasse.

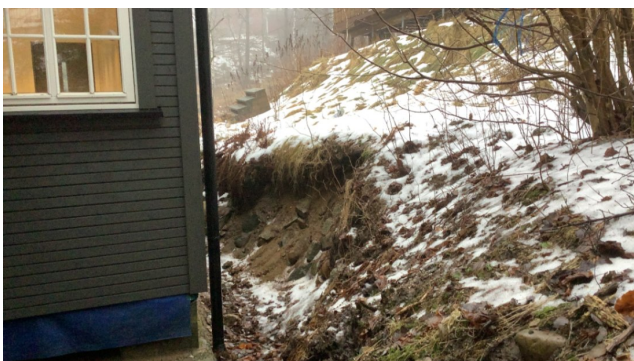
TC 3 Terrengforhold

Fall mot bygning kan føre til større press på dreneringsløsningen. Eventuell oppsamling av vann bør ledes vekk.

Kostnadsestimat: 20 000 - 100 000
