# Tilstandsrapport

Boligbygg med flere boenheter

Lundheim allé 2, 1636 GAMLE FREDRIKSTAD

Rapportdato: 04.06.2026

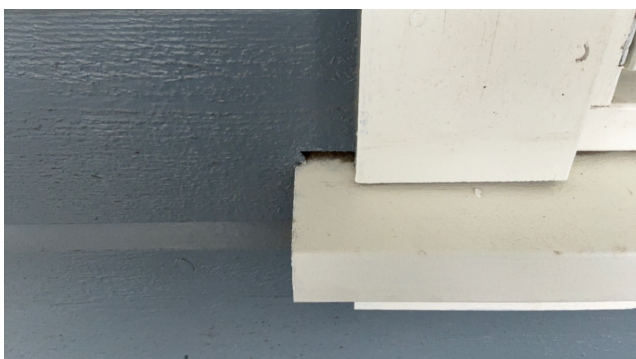
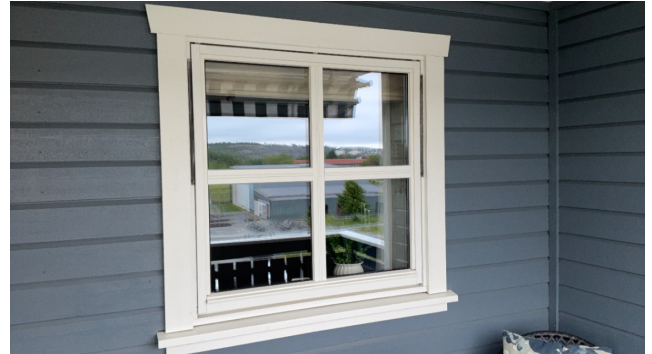
### TG 2 Vinduer

**Vurdering av avvik:**  
• Det er påvist avvik rundt innsetningsdetaljer.

Utvendig beslag mangler oppbrett i endene bak kledningen. Det er ikke uvanlig at beslagene avsluttes slik, men det gir TG 2.

**Konsekvens/tiltak**  
• Andre tiltak:

Vinduer og dører vedlikeholdes i regi av borettslaget.

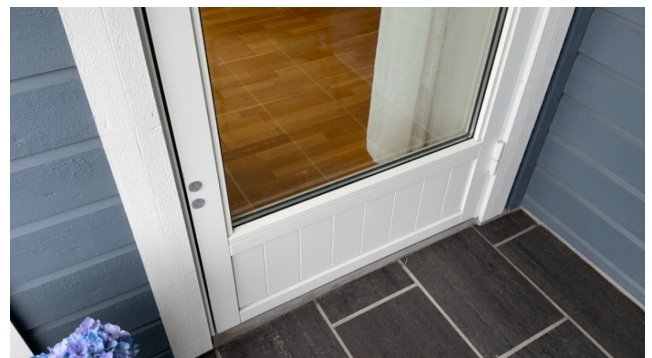
### TG 2 Dører

• Det er påvist dører som er vanskelig å åpne eller lukke. Balkongdør tar i karm og kan med fordel justeres.

**Konsekvens/tiltak**  
• Dører må justeres.

Vinduer og dører vedlikeholdes i regi av borettslaget.

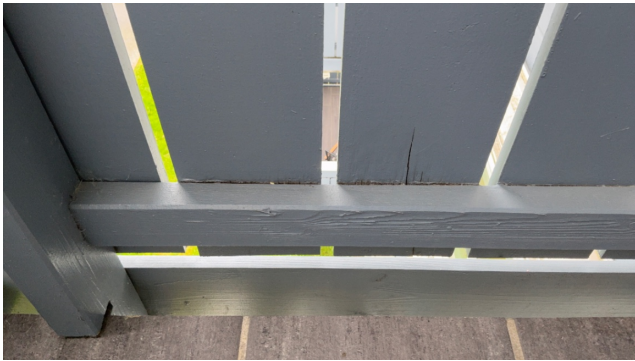
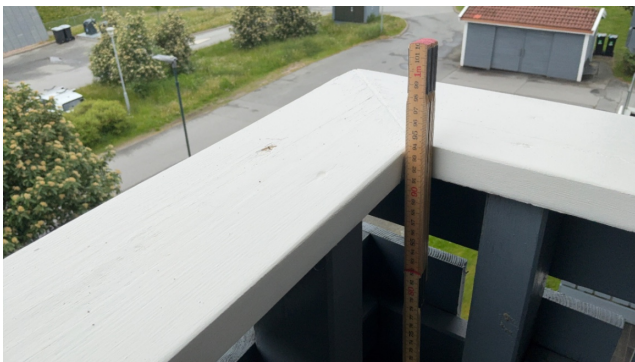
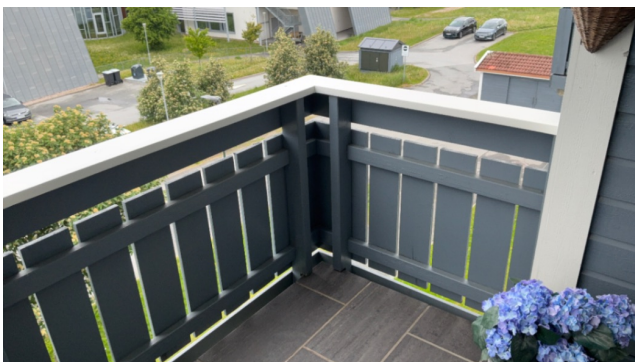
### TG 3 Balkonger, terrasser og rom under balkonger

• Det er påvist fukt-/råteskader i konstruksjonen. Skifte noen sprett med råte i bunn.

Det er ikke umiddelbar fare, men forholdet bør utbedres innen rimelig tid.

• Råteskadet trekledning må skiftes ut.

**Kostnadsestimat: Under 20 000**

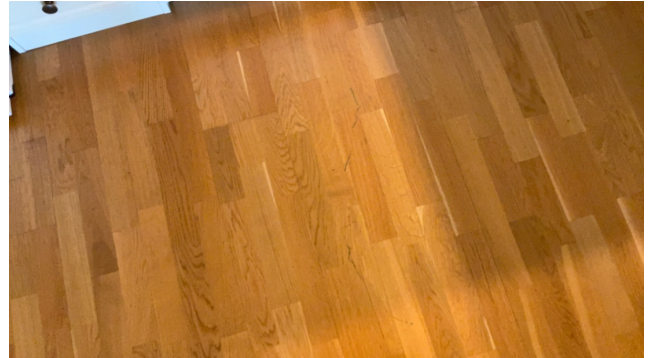
### TG 2 Overflater

- Overflater har en del slitasjegrad utover det en kan forvente.

Noe bruksmerker i parkett på kjøkken og i gang.

Fuktmerker i parkett etter lekkasje fra tidligere kjøleskap.

Vil være mest økonomisk å vente med utbedring til man skifter hele gulvet.

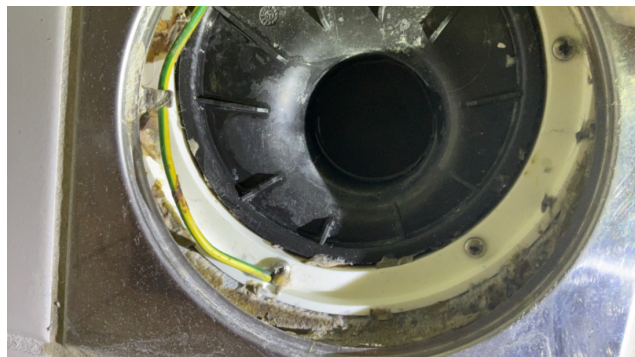
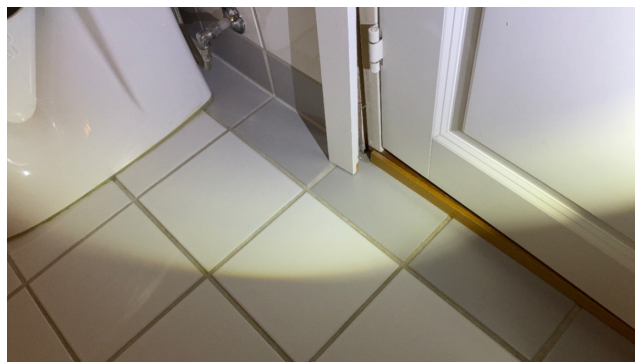
Badet fungerer i bruk. Men ved en eventuelle lekkasje utenfor dusjen hvor vann flommer mot terskel kan vann komme ut av våtrommet og gjøre skade på nærliggende konstruksjoner.

Forskrift krever minimum 25 mm topp membran ved terskel til topp sluk. Når dette ikke er innfridd gir det automatisk TG3. Dette som følge av faren ved skade på nærliggende konstruksjoner ved en eventuell lekkasje fra utsyr i rommet.

- Det er viktig å merke seg at levetiden til en membran varierer basert på kvalitet, installasjon og bruk. Eldre membraner kan bli sprø og sprekke opp, noe som fører til at de mister sin vanntettende funksjon. Dette kan resultere i vannlekkasjer gjennom vegger og gulv og fuktskader.

Det er ved eventuell lekkasje at dette kan få konsekvens dersom vann kommer over membran ved terskel og ut i nærliggende konstruksjoner.

**Kostnadsestimat: 200 000 - 500 000**

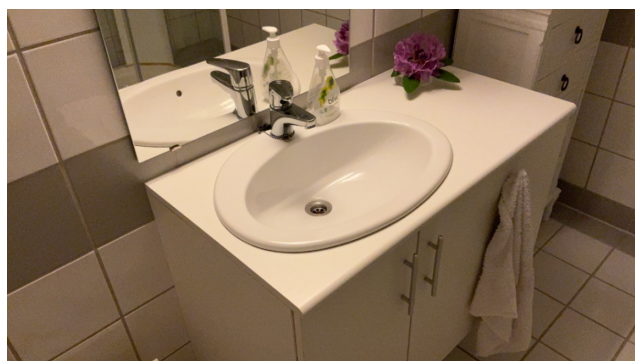
### ⚠ TG 2 Sanitærutstyr og innredning

- Det er påvist riss/sprekker i utstyr på våtrommet.
- Mindre riss i vask.

- Riss er vanligvis overfladiske skader i servantens overflate eller glasur. Konsekvensene av riss er hovedsakelig kosmetiske.

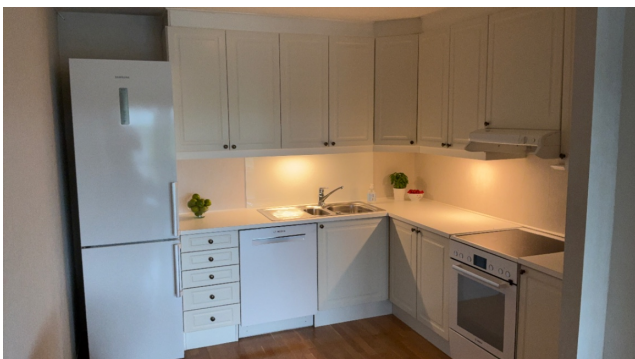
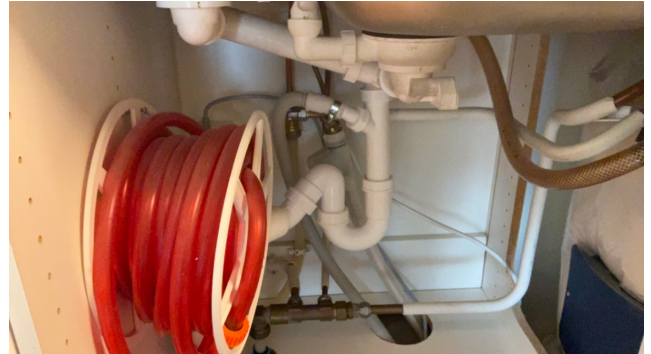
- Det er påvist skader/fuktskjolder i kjøkkengulvet.

Det er merker i parkett ved kjøleskap etter lekkasje fra et tidligere kjøleskap.

Vil være mest økonomisk å vente med utbedring til man skifter hele gulvet.
