KROHNEGÅRDEN 22

Krohnegården 22

NØKKELINFO

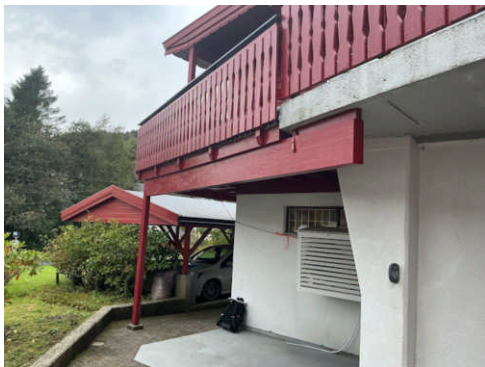
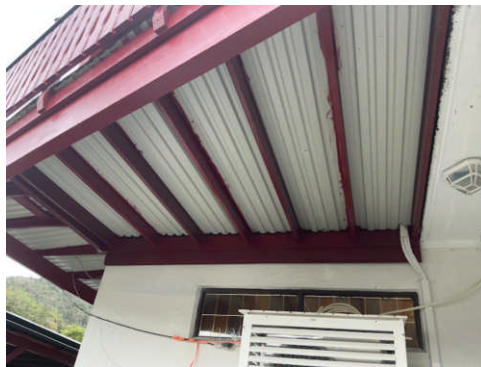
Bilde

⚠️ Gjennomsnittlig levealder impregnert materialer er 20-30 år.

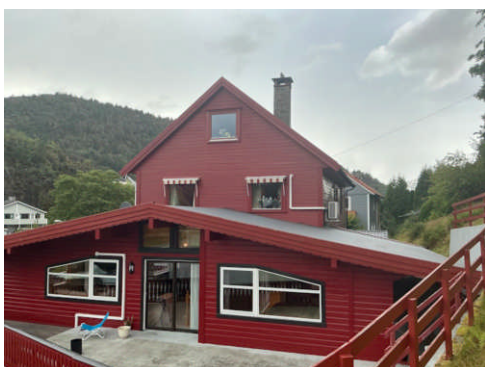
Bilder

TG 2 settes på bakgrunn av alder på konstruksjon.

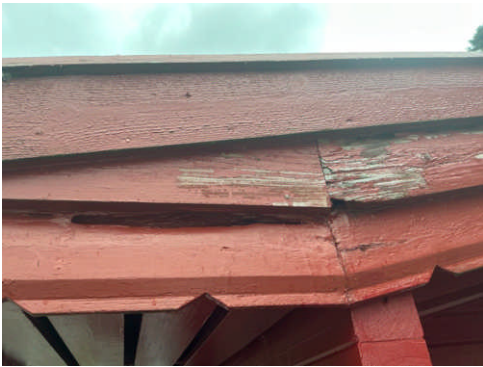
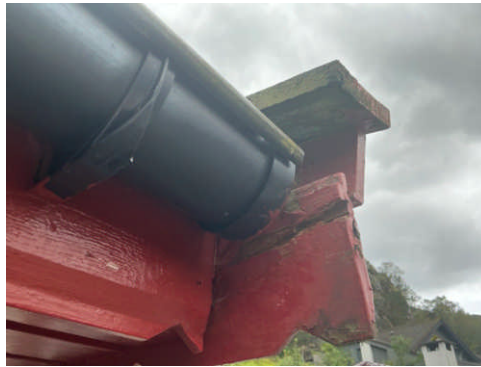
Bilde

Kommentar: Det er observert råte skade på vindskier.

Forventet levetid på vindski/vannbord i tre 15-25 år.

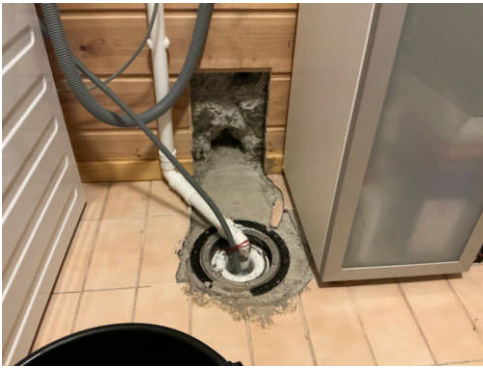
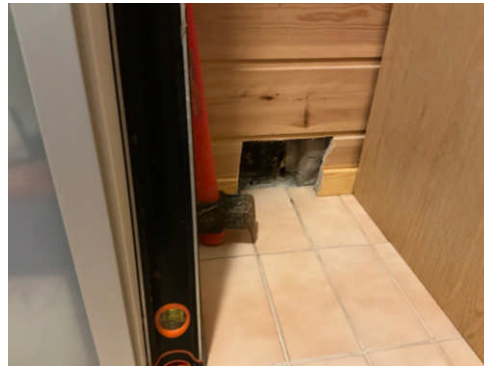
Bilde

Kommentar: Rommet der varmtvannsberederen står har hull i vegger og skadede/manglene fliser.

Ved en eventuell lekkasje vil vann kunne trekke inn i vegger og spre seg til tilstøtende rom. På oppussingstidspunktet gjaldt krav om automatisk vannstopper i rom uten sluk. Det er ikke montert vannstopper på kjøkkenet, noe som medfører økt risiko for vannskade ved lekkasje. TG2 settes på bakgrunn av dette.

Forventet levetid på varmtvannsbereder er 25 år.

Kommentar: Det anbefales og fikse hull i vegger og fliser på rommet. Anbefales og montere lekkasjevakt/waterguard på kjøkken.
