# Tilstandsrapport

📍 Gluppeveien 16 B, 1614 FREDRIKSTAD

# gnr. 210, bnr. 956

Rapportdato: 11.08.2023

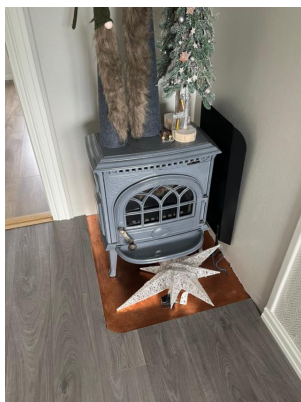
Det er en teglstenspipe og peisovn i stuen i 2 etg. Ved-ovn i kjeller.

Viser peis-ovn.

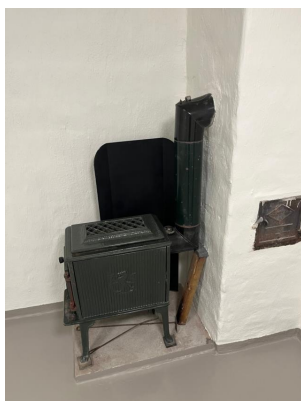
Viser ved-ovn i kjeller.

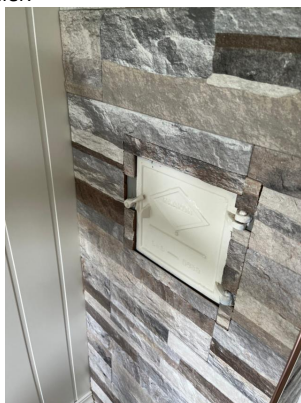
Viser feieluke.

- Det er påvist brennbart materiale nærmere enn 300 mm fra sotluke/feieluke.
- Det er avvik:

Det anbefales alltid at pipen kontrolleres av feiervesenet før bruk. Med pipevanger menes det sider av pipeløp. Alle sider av pipen må være synlige dersom det ikke monteres inn stålrør i pipen. For å fjerne avviket må det monteres ubrennbart materiale på vegg ved feieluken.

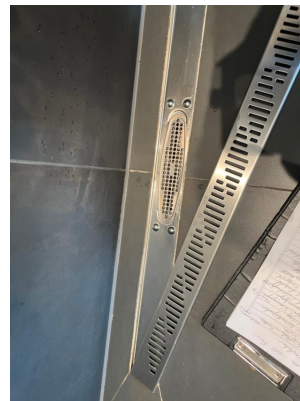
Badet er trolig utført med smøremembran, dette er synlig i sluk. Slukrenne langs veggen.

Viser sluk.

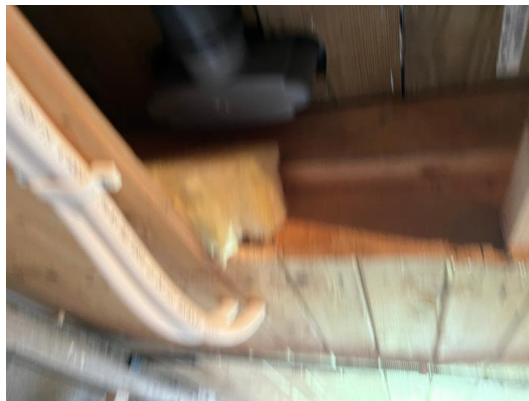
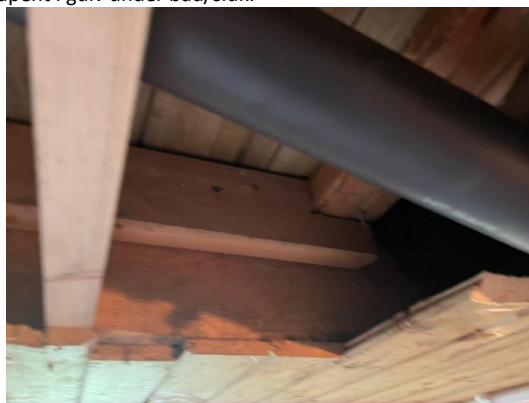
Det er inspisert fra undersiden av badet da deler av bjelkelaget er åpent inkl sluk. Det ble ikke registrert unormal fukt.

Viser åpent i gulv under bad/sluk.

Viser åpent i gulv under bad.

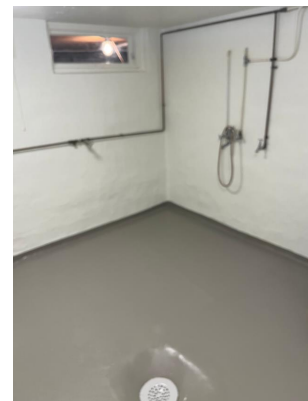
Det er en eldre dusj på vegg og opplegg til vaskemaskin i kjeller.

Viser dusj og opplegg til vaskemaskin i kjeller.

- Det er ikke behov for utbedringstiltak siden VVS-installasjonen(e) fungerer i dag, men ut ifra alder kan skader plutselig oppstå på eldre VVS-installasjoner.

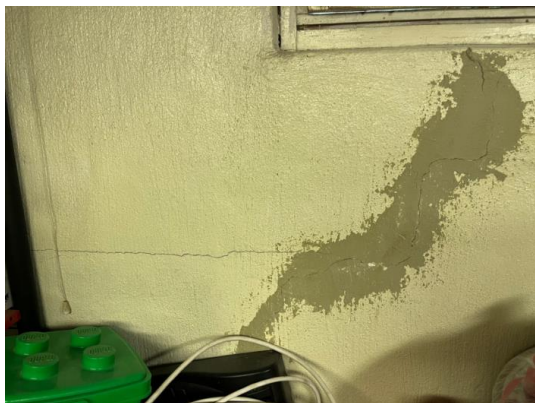
Viser sprekker i mur.

- Grunnmuren har sprekke-dannelser.

Grunnmuren har noen mindre sprekker.

Sprekker i mur fuges igjen for å sjekke om de utvider seg over tid for å sjekke om det er aktive setninger.

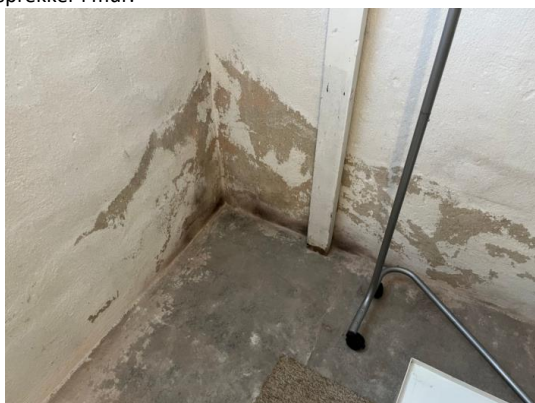
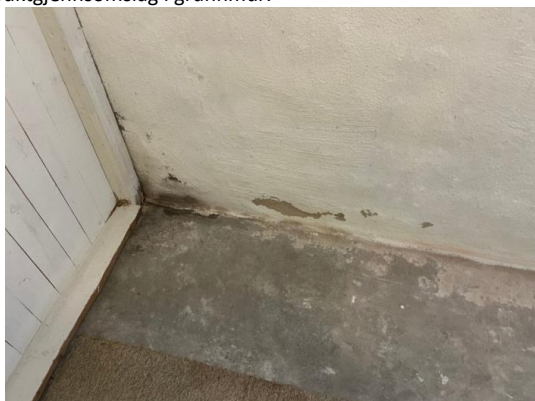
Viser fuktgjennomslag i grunnmur.

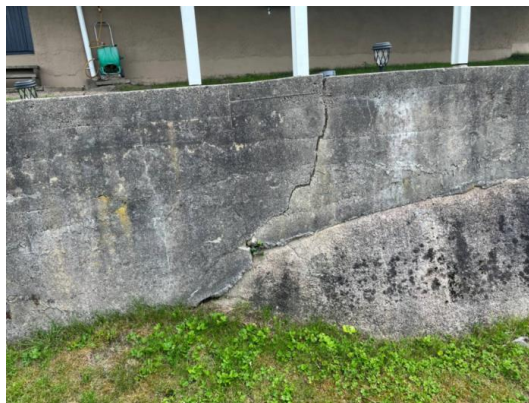
Viser støttemur med sprekker/setninger.

- Det er påvist større sprekker og/eller skjevheter i muren.
- Det er påvist mindre sprekker og/eller skjevheter i muren.
- Det mangler rekkverk/annen sikring på forstøtningsmuren(e) ut ifra dagens krav.

Det er registrert sprekker + skjevheter i støttemurer. Det mangler forskriftsmessig rekkverk på støttemur.

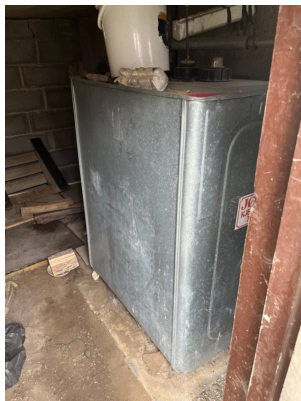
Oljetank i stål står under terrassen. Det er råteskader i døren inn til oljetank under veranda.

Viser parafin/oljetank.

- Det er avvik:
- Det er opplyst om at oljetank er sanert, men tilfredsstillende dokumentasjon mangler
