Tilstandsrapport

Rekkehus

Terneveien 4 B, 1711 SARPSBORG

Befaringsdato: 30.04.2026

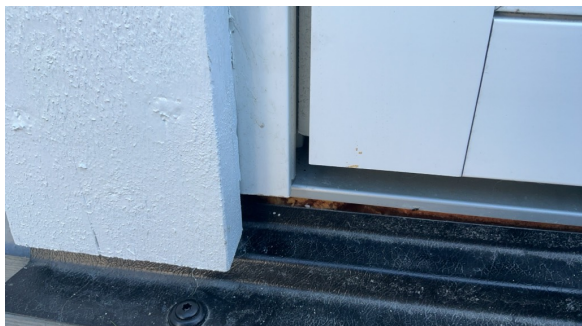
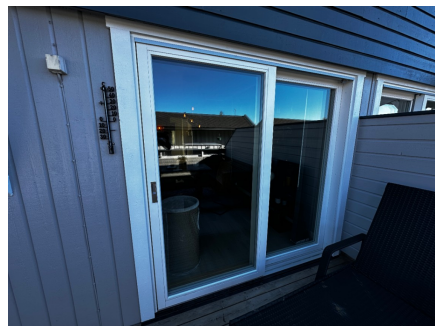
- Det er påvist avvik rundt innsetningsdetaljer.

Teskelbeslag er ikke korrekt monter noe som gir økt risiko for fukt inntrengning til innenforliggende konstruksjoner.

Monterer terskelbeslag korrekt.

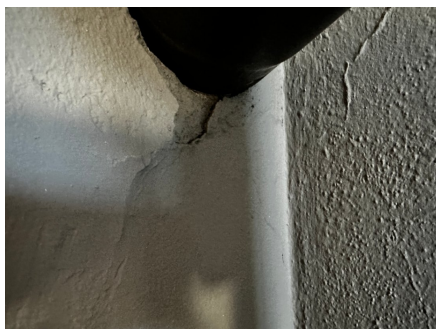
- Det er påvist sprekker og/eller riss i pipe.

- Det må foretas lokal utbedring.

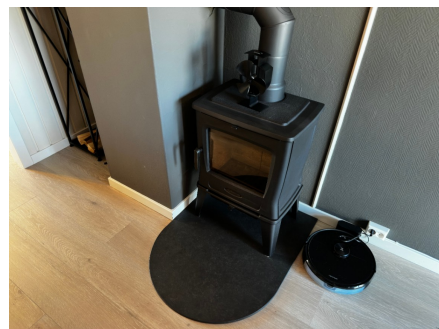
Avflassing i mus under røykerør

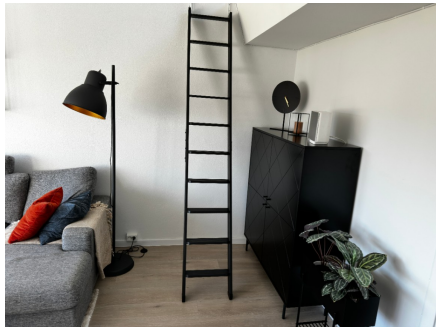
Stige til hems

Det er etablert en innvendig trapp i trekonstruksjon som fører opp til loft/hems. Trapp til hems er utført som bratt stige-/loftstrapp uten standard mål for intrinn og opptrinn. Det er ikke montert håndløper, og åpninger mellom trinn er større enn det som normalt anbefales. Løsningen avviker fra krav til brukssikkerhet for ordinære trapper. Trappen vurderes som bratt og mindre egnet for barn, eldre eller personer med nedsatt bevegelighet.

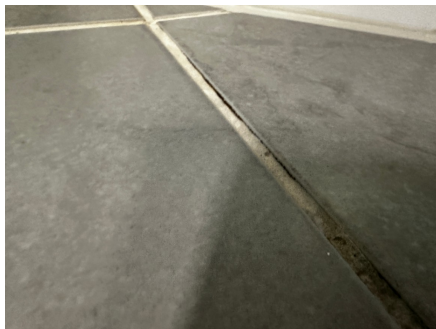
- Det er påvist at flisfuger har riss/sprekker.
- Det er påvist avvik i krav til høydeforskjell/fall-løsning på våtrommet.

Sprekker i flisfuger

- Dersom tiltaket ikke utføres er det fare for videre skadeutvikling.
- Til tross for avviket i fall/høydeforskjell til sluk, vil gulvet fortsatt kunne lede vann mot sluket, men med redusert effektivitet. Dette kan potensielt øke risikoen for vannansamling i enkelte områder av badet.
- Slike riss/sprekker kan indikere bakenforliggende fuktskader, og konstruksjonen bør observeres jevnlig for å vurdere utvikling.
- Fuger bør skiftes ut.

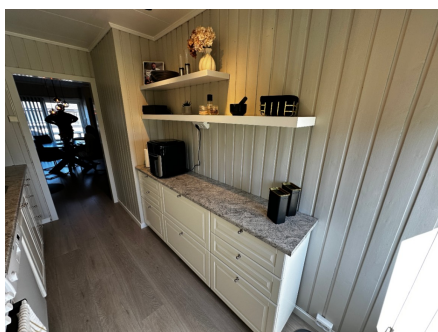
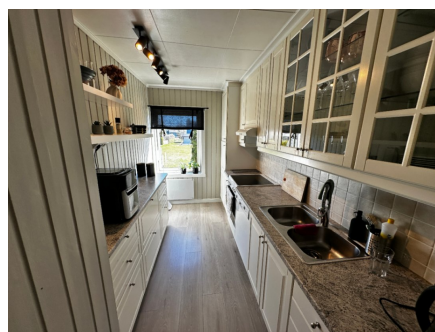
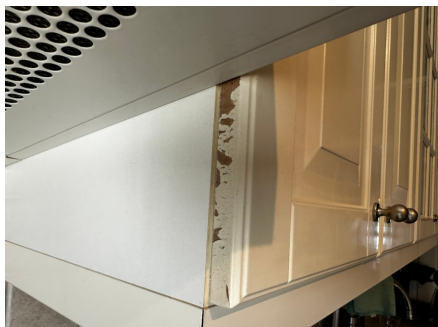
- Det er påvist skader på overflater/kjøkkeninnredning utover normal slitasjegrad.

Avflassing kjøkkenfront

- Det må påregnes lokal utbedring/utskiftning.

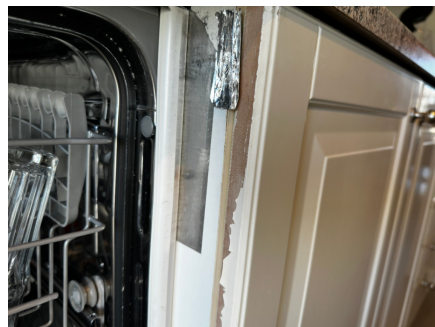
Avflassing kjøkkenfront

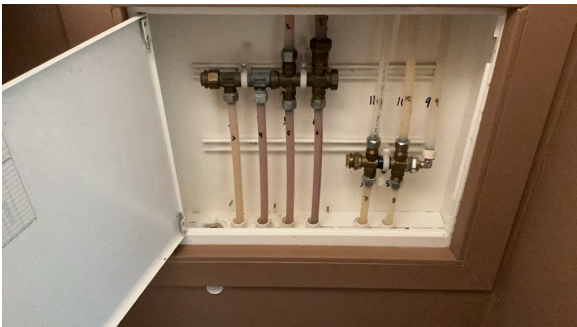
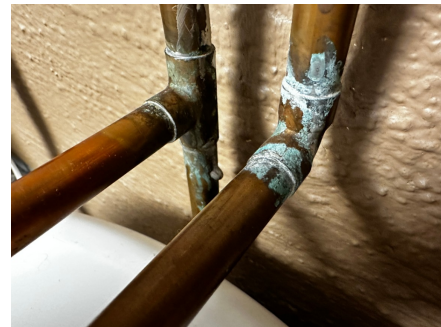
Det er registrert irr (grønnfarget korrosjon) på deler av kobberrør, noe som tyder på fuktpåvirkning eller mulig mikrolekkasje.

Irr på rør

Irr kan over tid føre til svekkelse av rørene, med økt risiko for lekkasjer. Det kan også indikere skjulte vannskader eller kondensproblematikk i området. Rørene bør inspiseres nærmere av rørlegger for å vurdere tilstand og eventuelt skifte ut skadede deler. Det bør også avklares om årsaken er fukt, kondens eller tidligere lekkasjer.
