Tilstandsrapport

Boligbygg med flere boenheter
-

Olsokveien 46, 1727 SARPSBORG
-

Befaringsdato: 18.04.2024

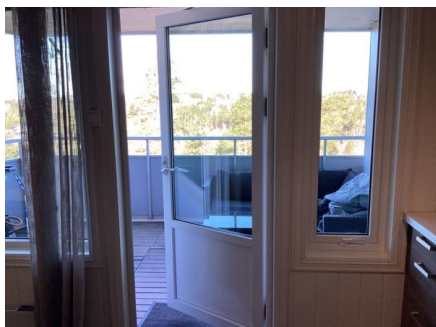
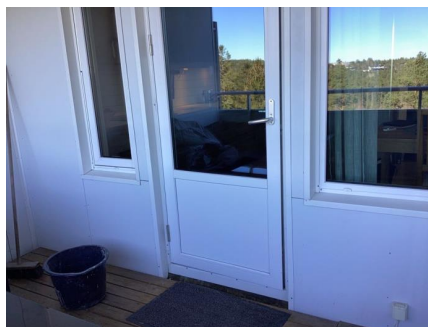
Balkonger, terrasser og rom under balkonger

Overbygd balkong. Det er treemegulv av impregnerte materialer, og det er rekkverk av platekledd aluminiumskonstruksjon.

Vedlikehold.

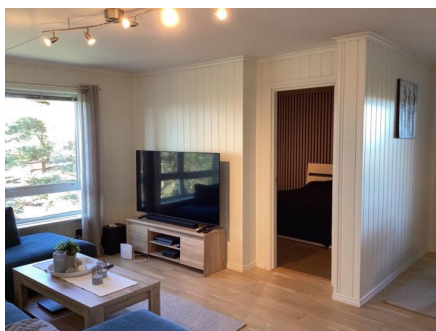
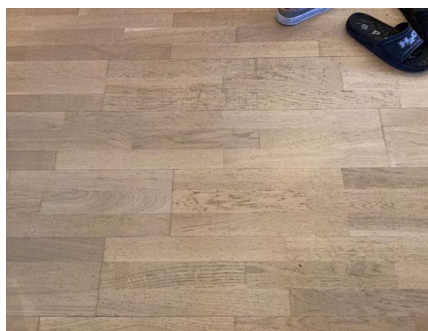
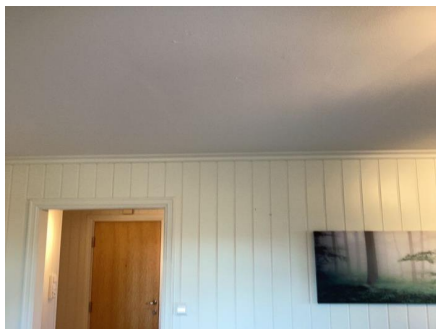
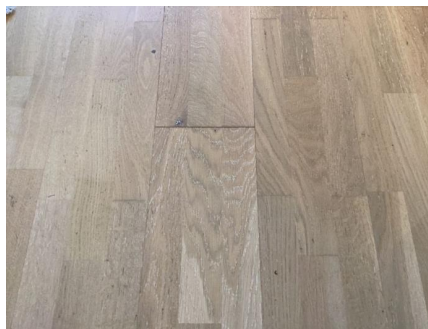
TG 2 Etasjeskille/gulv mot grunn

- Målt høydeforskjell på mellom 10 - 20 mm innenfor en lengde på 2 meter. Tilstandsgrad 2 gis med bakgrunn i standardens krav til godkjente måleavvik.
- Målt høydeforskjell på over 15 mm gjennom hele rommet. Tilstandsgrad 2 gis med bakgrunn i standardens krav til godkjente måleavvik.

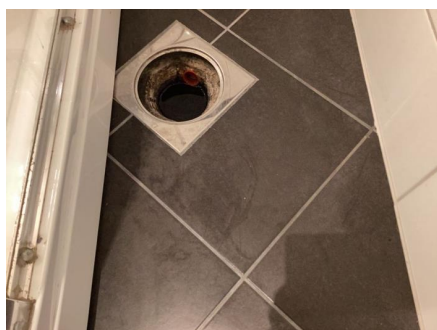
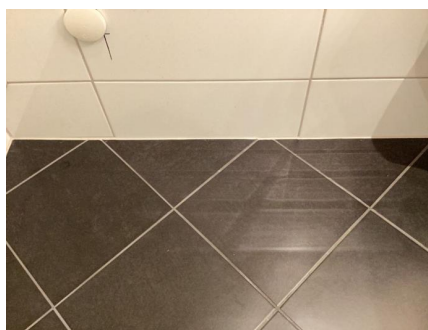
Sluk, membran og tettesjikt

- Mer enn halvparten av forventet brukstid er passert på slukløsningen.
- Det kan ikke konstateres synlig bruk av membran/tettesjikt på våtrommet.
- Rustskader i sluk.

Tegn til sprekk i sluk.

Membran ligger skjult under fliser og tilstand kan ikke avdekkes uten inngripen i konstruksjonene. Ingen dokumentasjon på selve utførelsen foreligger. Utførelsen med hensyn til bruk av slukmansjett og membran er uoversiktlig, og det kan følgelig derfor ikke sies at løsningen er fullgod og vannsikker mot lekkasjer.

- Sluket må sjekkes og rengjøres jevnlig.

Det må forventes utbedringer.

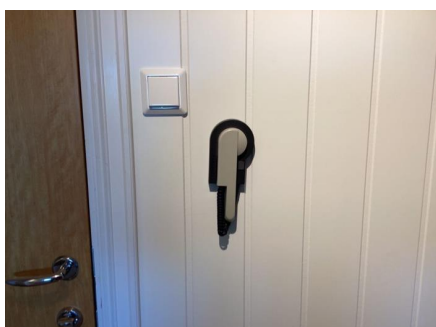
! TG 3 Elektrisk anlegg

Kostnadsestimat: Under 10 000
