# Tilstandsrapport

Enebolig

Nordlitoppen 48, 1743 KLAVESTADHAUGEN

Befaringsdato: 21.01.2025

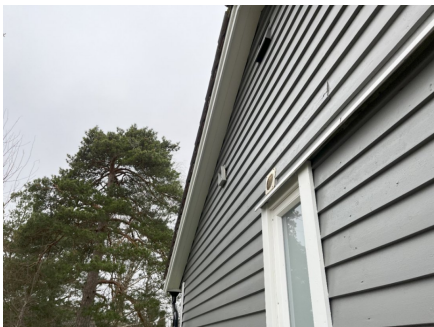
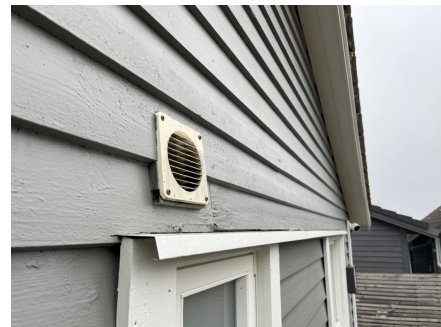
### Vurdering av avvik:

- Lokal utbedring må utføres.
- Det bør foretas tiltak for å bedre lufting av kledningen.

Råteskadet kledning må utbedres.

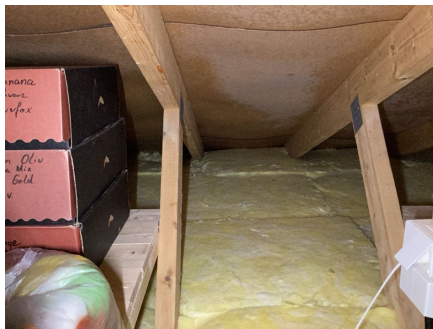
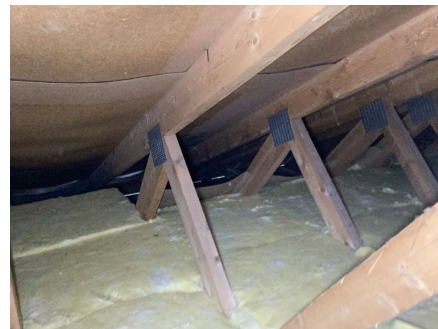
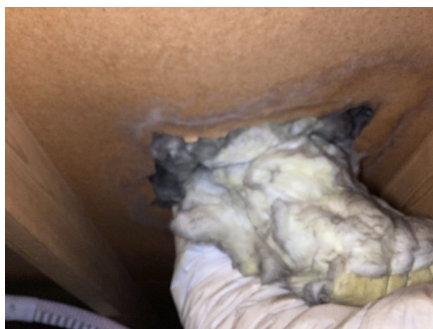
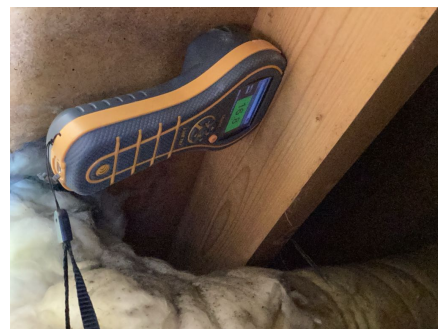
## TG 2 Takkonstruksjon/Loft

- Det er begrenset/dårlig ventilering av takkonstruksjonen.
- Det er påvist avvik rundt gjennomføringer i takflaten.

Skade i sutaksplate.

- Lufting/ventilering bør forbedres.
- Påviste skader må utbedres.

Overvåk tilstand jevnlig for å se mulig utvikling over tid.

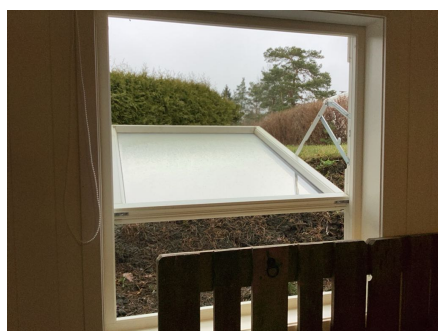
Kondens og sprekker i forring på vindu på bad i første etasje.

Ytterligere undersøkelse.

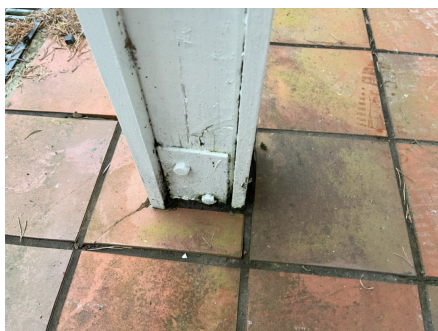
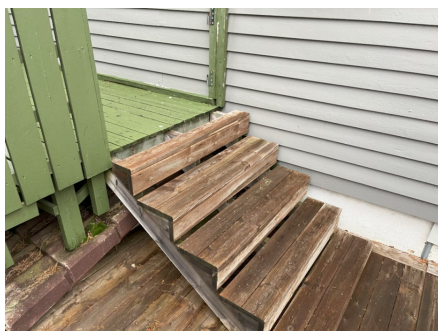
- Det er påvist fukt-/råteskader i konstruksjonen.
- Rekkverket er for lavt i forhold til dagens krav til rekkverkshøyder.

- Råteskadet trekledning må skiftes ut.
- Råteskadede konstruksjoner må skiftes ut.

Det må gjøres tiltak for å lukke avviket.

Øke avstand fra søyler mot grunn og utbedre fundamentering mot takstein,

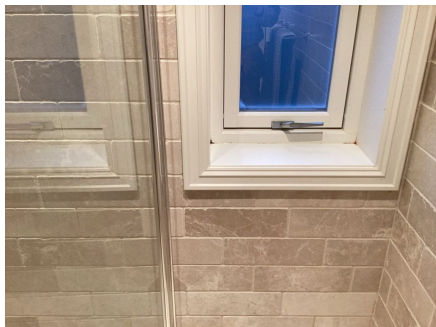
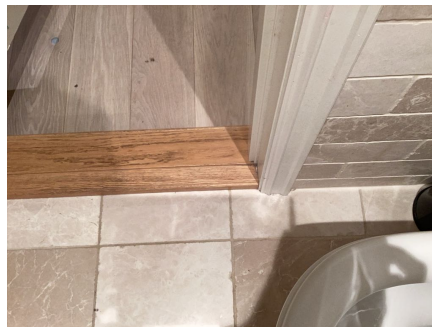
- Det er påvist at flisfuger har riss/sprekker.
- Det er vindu/dør med ikke fuktbestandige materialer i våtsonen (ved vask, dusj, badekar, osv.), løsningen eller byggematerialet er uegnet

- Fuger bør skiftes ut.
- Uegne materialer må fuktbeskyttes/utskiftes.

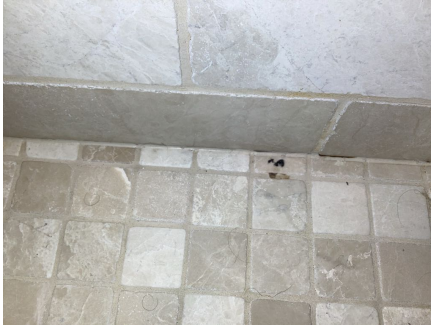
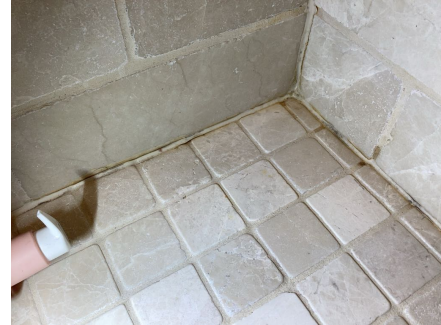
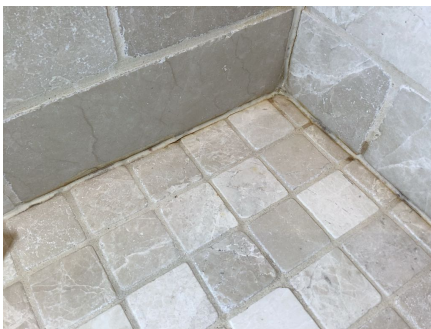
### TG 2 Overflater Gulv

- Det er påvist at flisfuger har riss/sprekker.
- Det er påvist avvik i krav til høydeforskjell/fall-løsning på våtrommet.

Det må foretas tiltak for å lukke avviket.

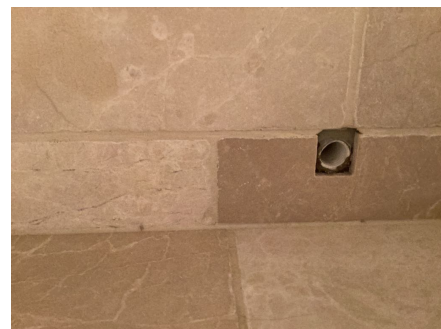
Utilfredsstillende løsning på rørgjennomføringer i vegg under servant, som kan gi økt risiko for fuktinntrengning og skader i tilstøtende konstruksjonen.

Lokal utbedring.

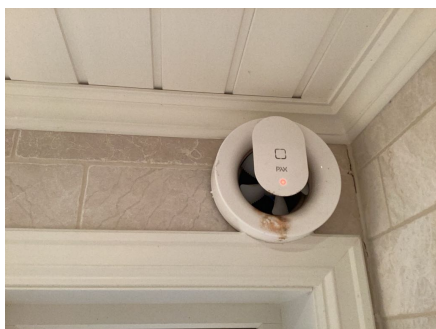
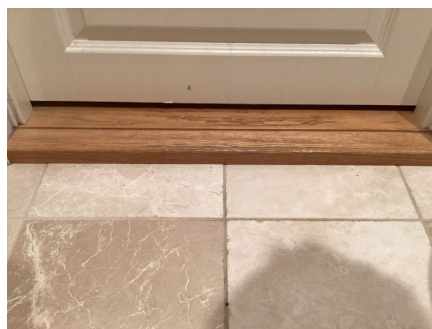
- Det er ikke påvist tilfredsstillende løsning for å synliggjøre lekkasje fra innebygget systerne.
- Det er påvist riss/sprekker i utstyr på våtrommet.

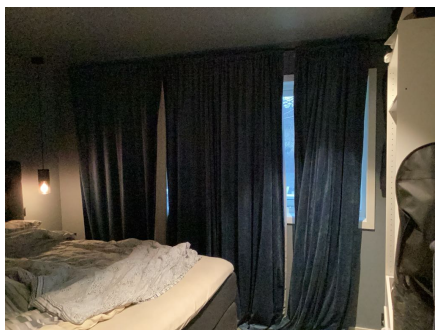
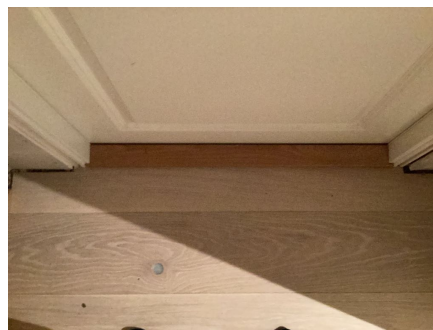
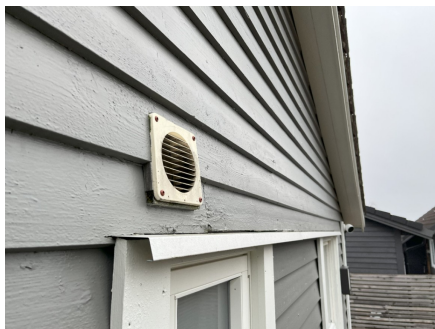
## TG 2 Ventilasjon

- Det er påvist mangelfull ventilasjon på ett eller flere rom i boligen.
- Det er påvist begrenset ventilering/luftgjennomstrømning.

Feilmonterte/avvik på ventiler kan skape ytterligere råte/skade i vegg.

Lokale utbedringer.

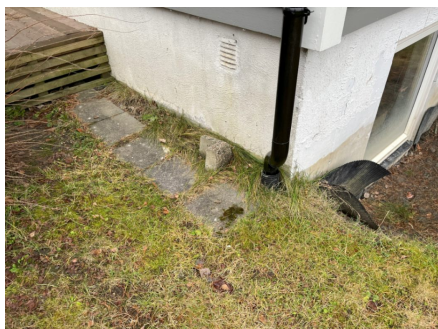
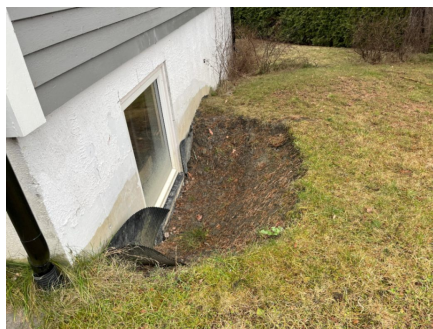
- Mer enn halvparten av forventet levetid på drenering er overskredet.
- Utvendig tetting/fuktsikring av grunnmuren er avsluttet under utvendig terreng.

Ikke er tilstrekkelig festet/manglende topplist eller lignende kan medføre at vann trenger inn mellom grunnmursplast og grunnmur, og at fukt står inn mot grunnmur, som igjen kan føre til fuktskade osv.

- Det bør foretas terrengjusteringer.
- Overvåk tilstanden jevnlig. For å få tilstandsgrad 0 eller 1 må dreneringen skiftes ut, men tidspunktet for når dette er nødvendig er vanskelig å si noe om.

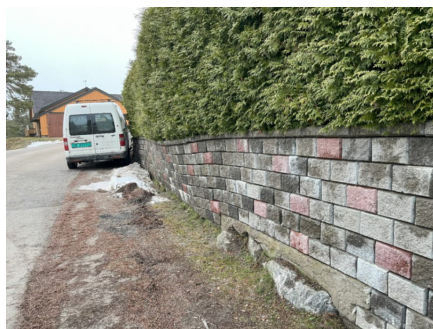
- Det er påvist større sprekker og/eller skjevheter i muren.
- Det mangler rekkverk/annen sikring på forstøtningsmuren(e) ut ifra dagens krav.

- Påviste skader må utbedres.
- Rekkverk/annen sikring på forstøtningsmur må settes opp/utbedres.

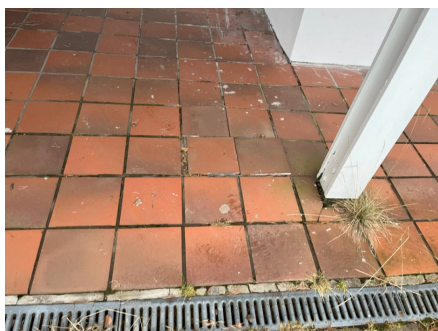
Fliser er sprekke og løse og betongstein er ujevn.

- Det bør foretas terrengjusteringer.

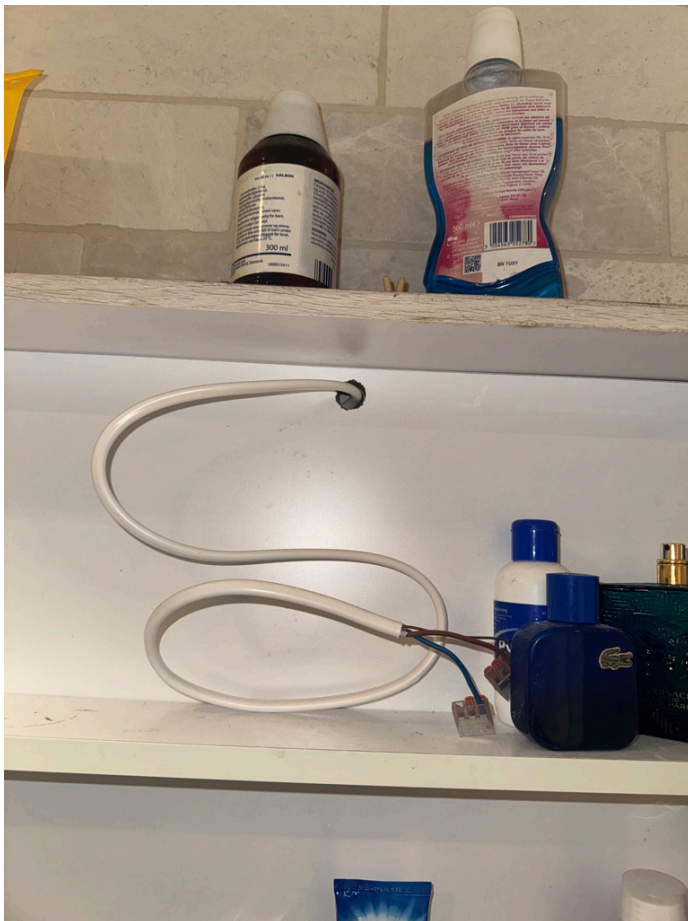
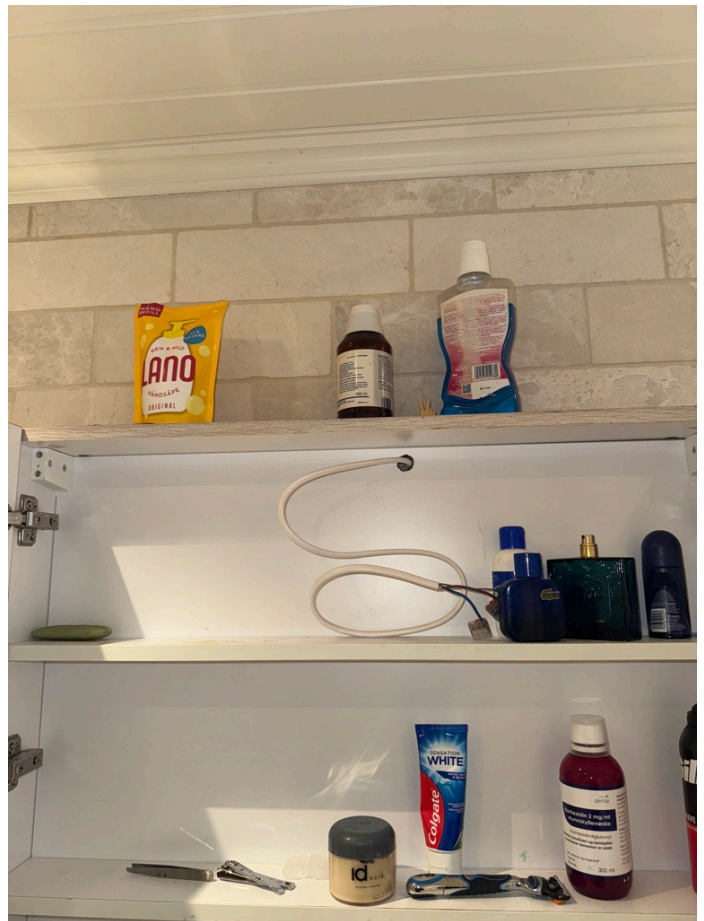
Kabel er ikke avsluttet forskriftsmessig. Jf. FEL § 20.

Kabel o baderomsinnredning

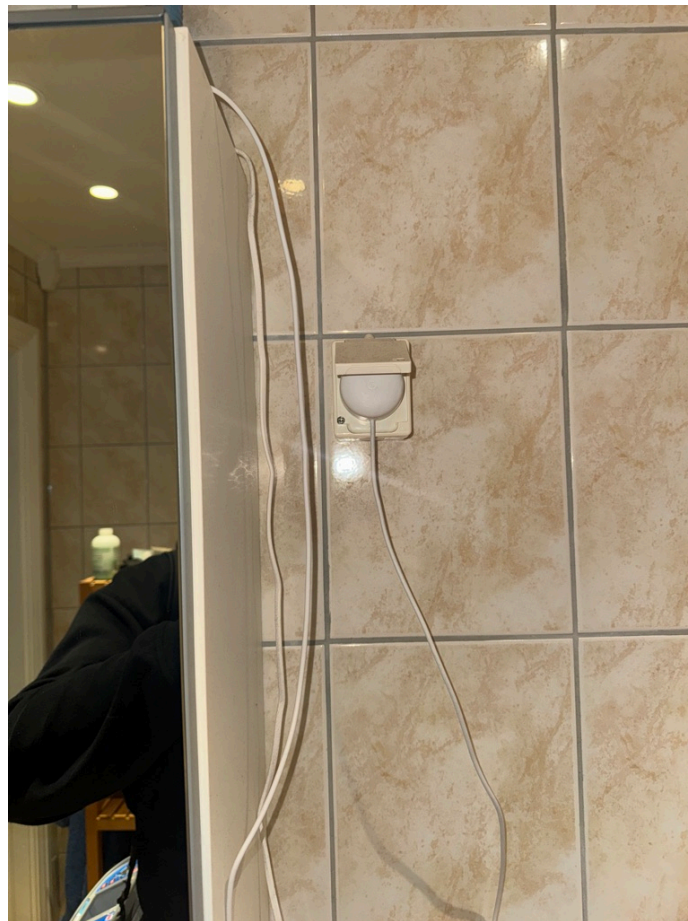
Jordet stikkontakt er ikke tilkoblet anleggets jordpotensiale (PE-jord). Jf. FEL § 21.

Veldig høyt resultat (0,95 ohm)

Åpnet stikkontakten og skrudde jordingen bedre. Nytt resultat 0,35 ohm

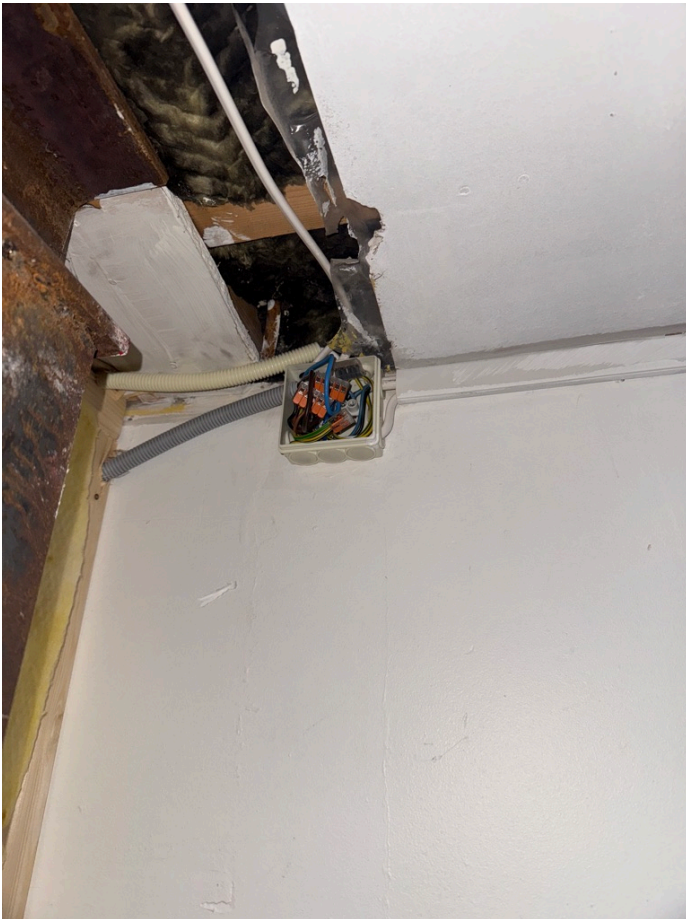
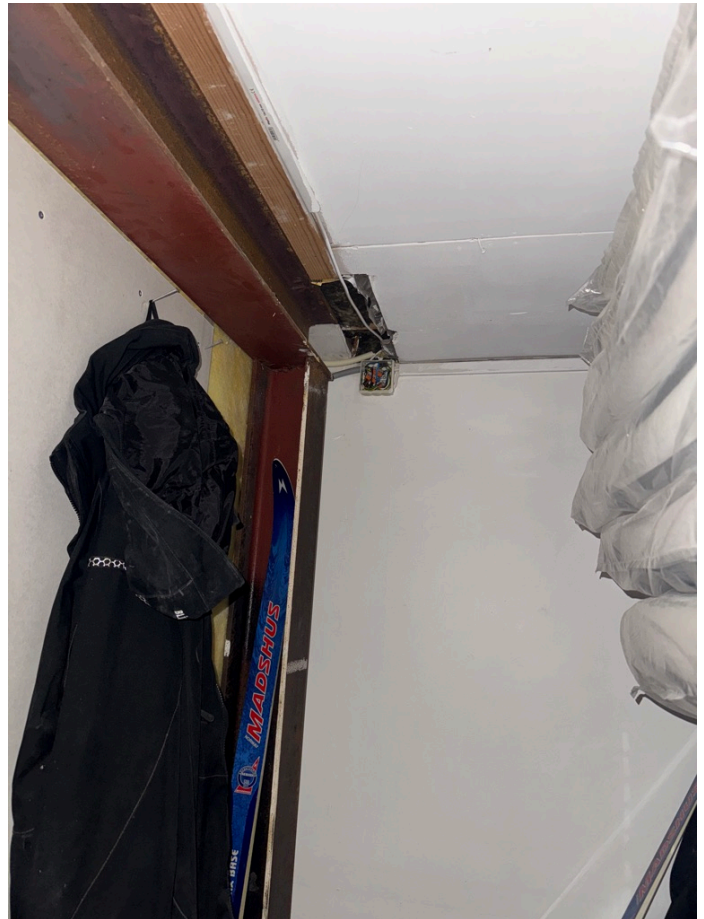
Koblingsboks mangler tilstrekkelig mekanisk beskyttelse. Jf. FEL § 20.

Mangler lokk

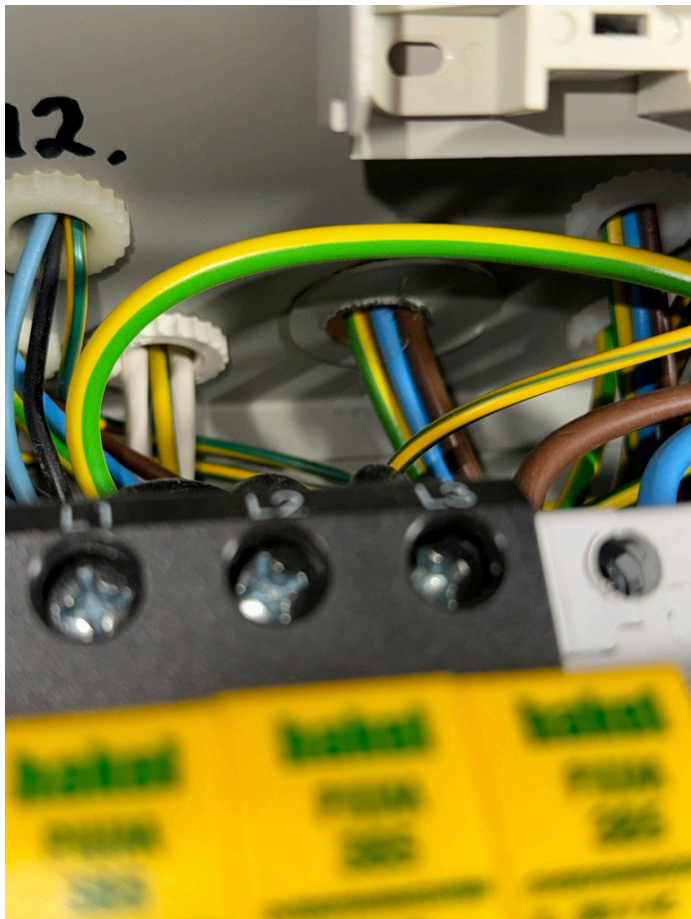
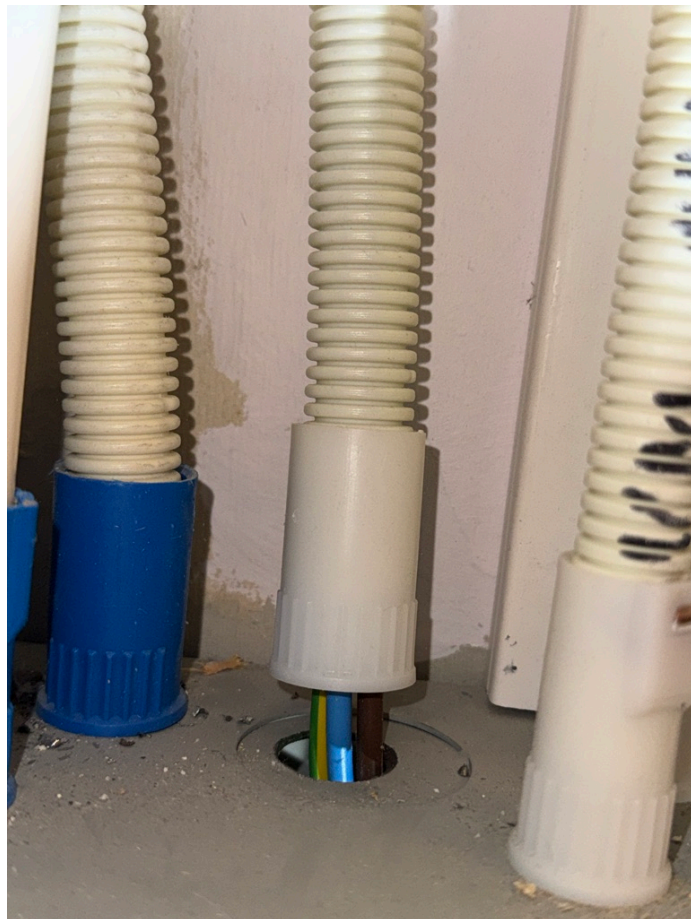
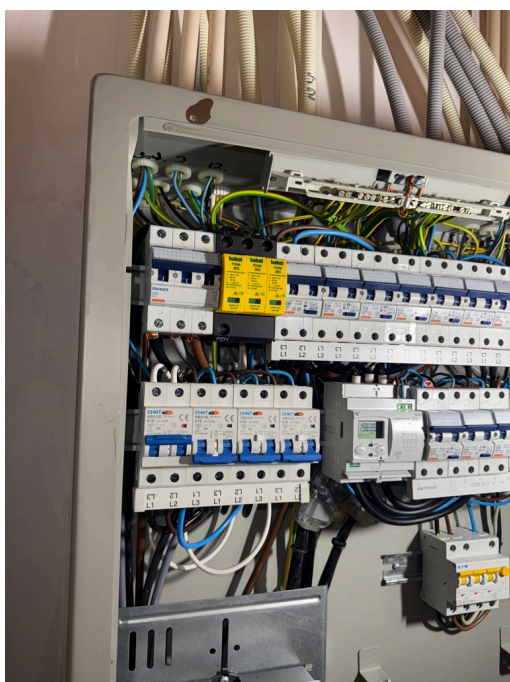
Kabelgjennomføring i fordeling er ikke forskriftsmessig tett. Jf. FEL § 22.

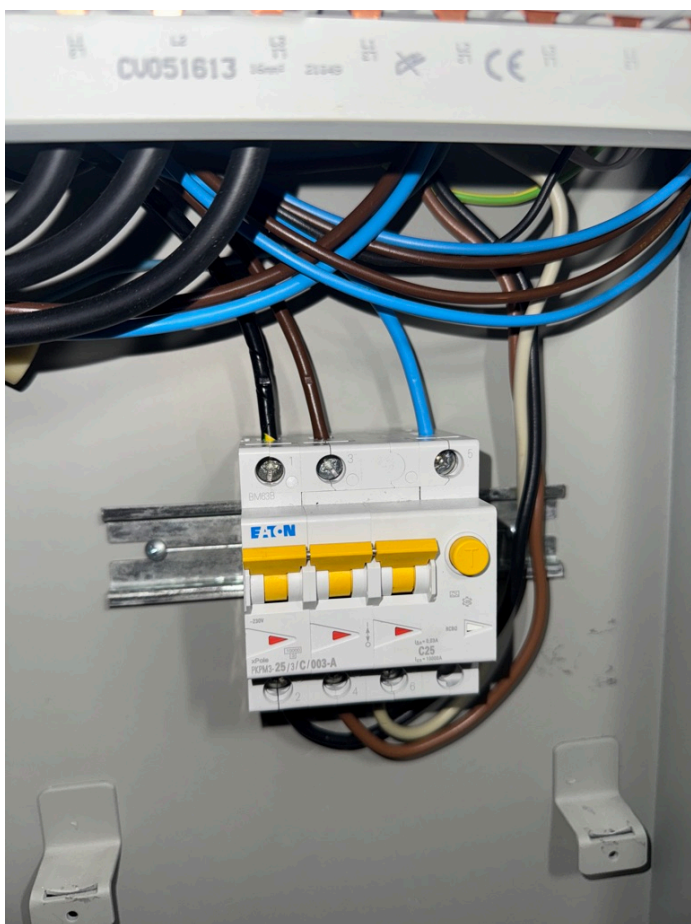
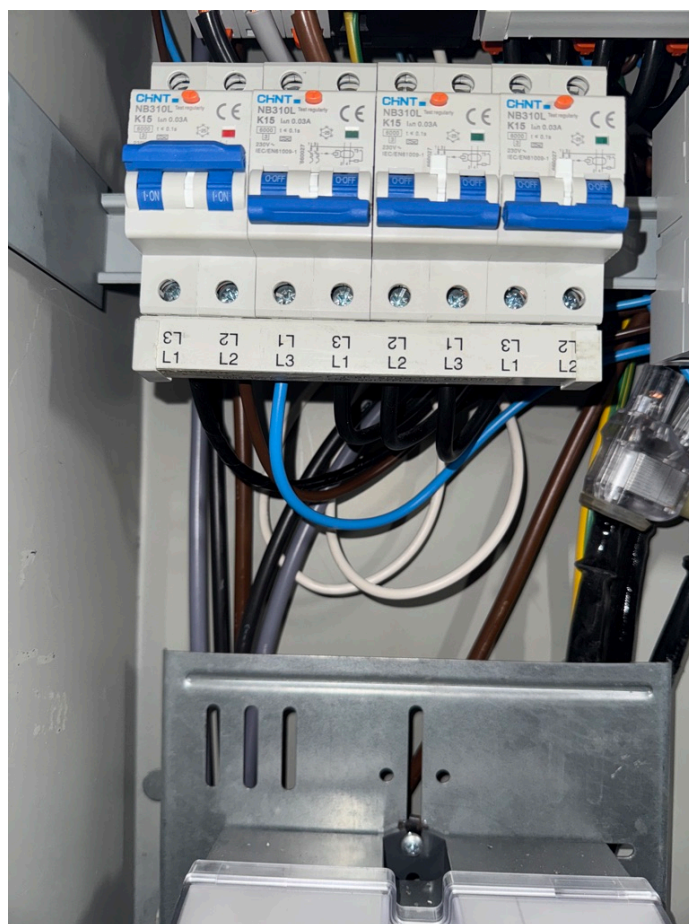
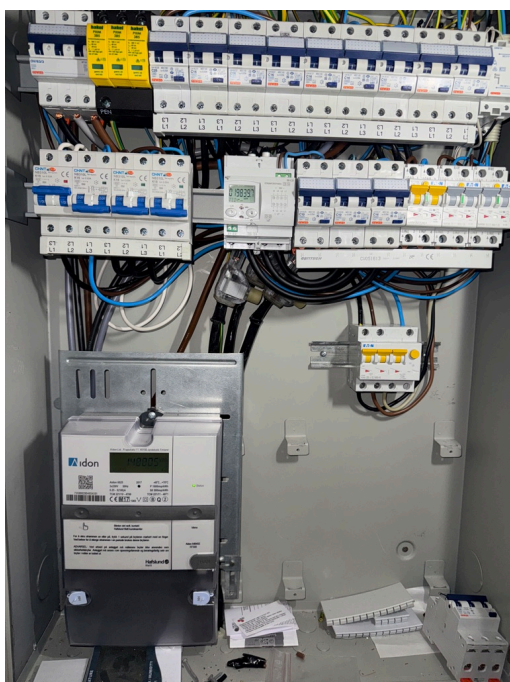
Det kreves dobbelisolert/klasse II installasjon for å unngå berøringsfare Jf. FEL § 21.

Gjelder avgrensingen til 25/3 sikring

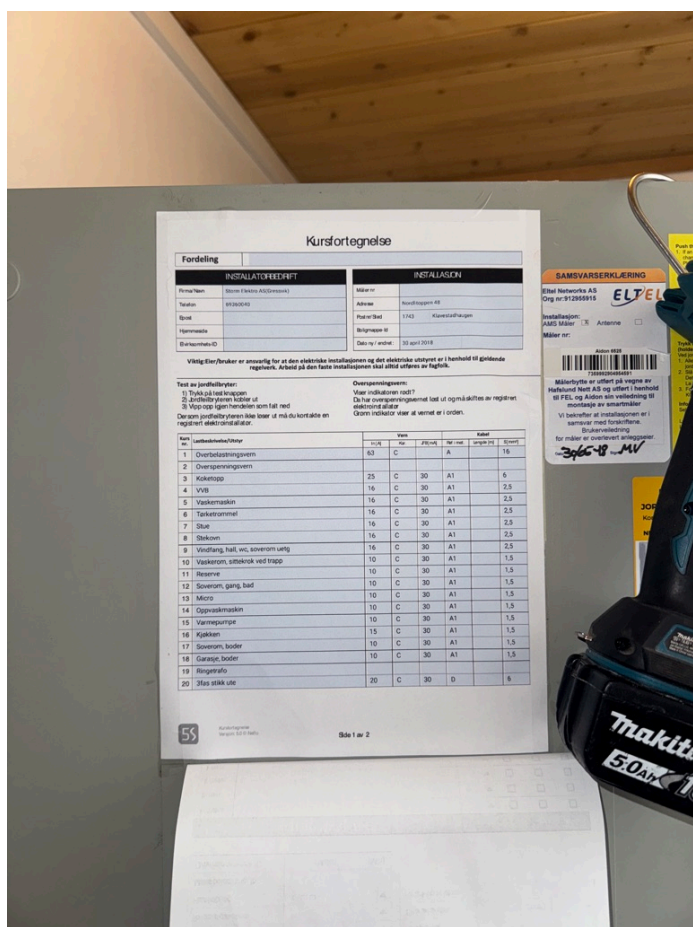
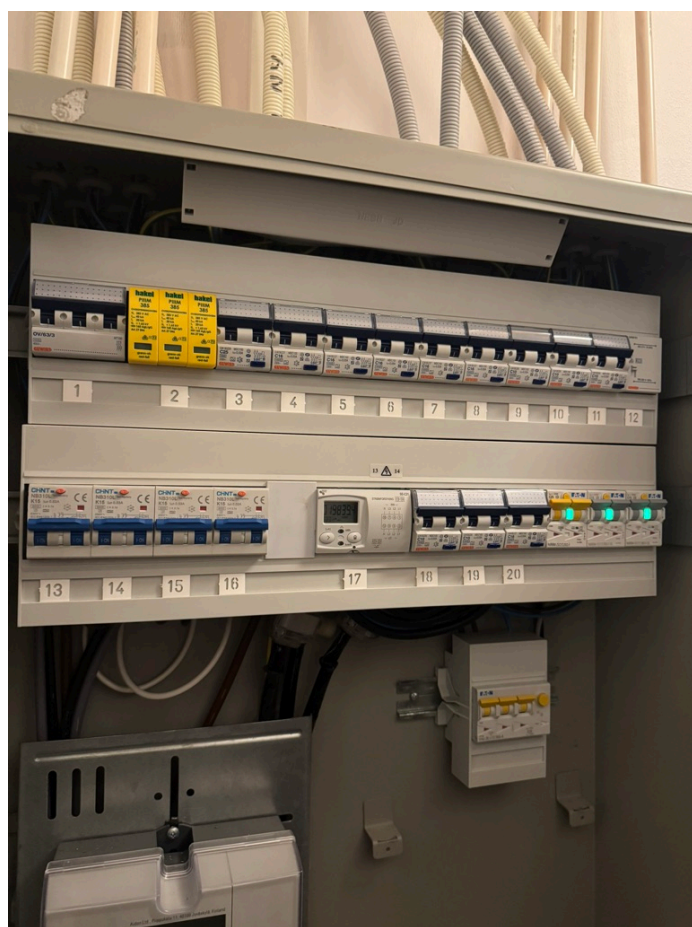
68.004 Sikringskap TG  
1

Beskrivelse
Kursfortegnelse anbefales skiftet. Jf. FEL § 32.
Stemmer ikke overens med sikringene

Avvik utbedret	
Ny kursfortegnelse er opprettet. Kunde henger opp selv.	Jonas Hansen 04.02.2025

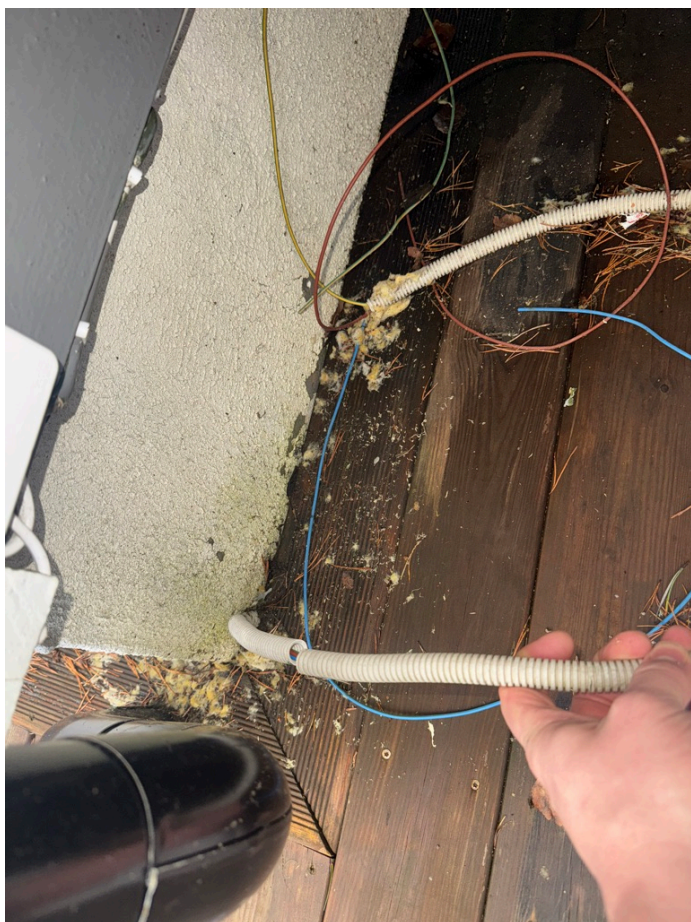
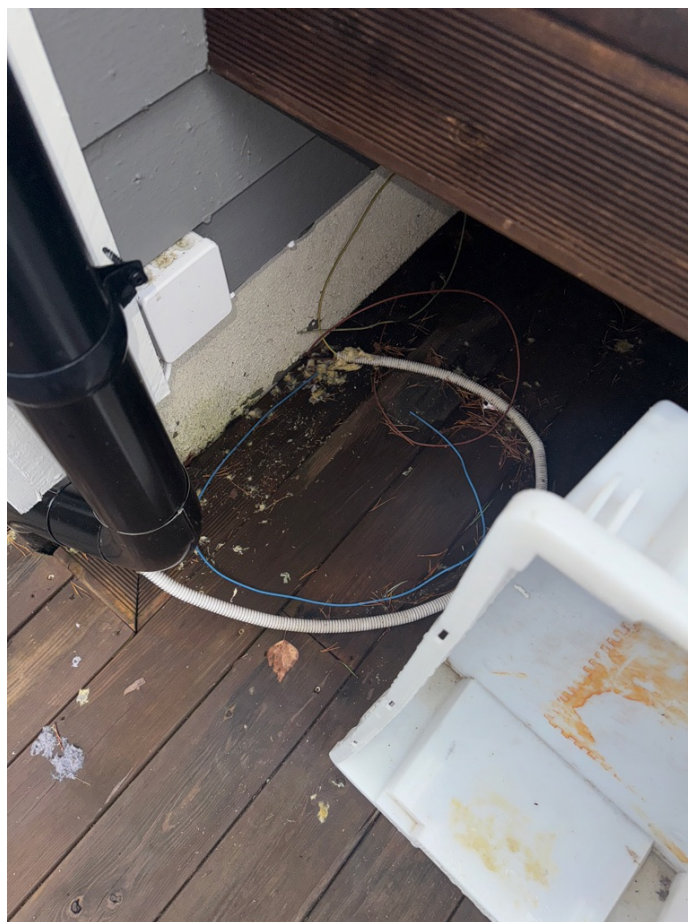
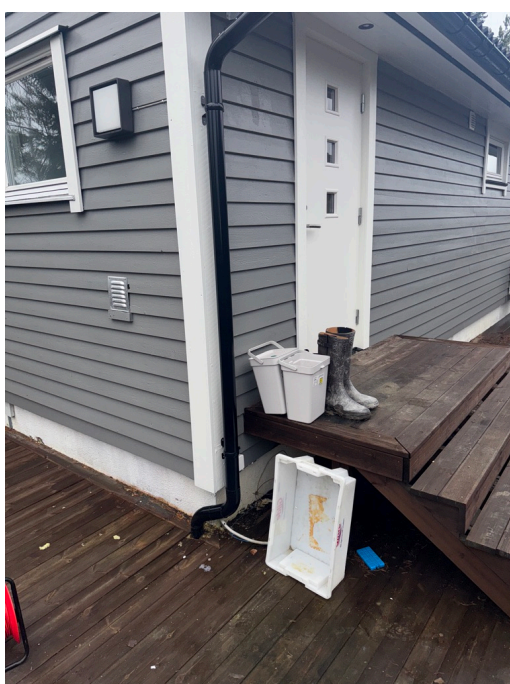
Kabel er ikke avsluttet forskriftsmessig. Jf. FEL § 20.
