# Tilstandsrapport

Enebolig

Kapperstien 30, 1621 GRESSVIK

Befaringsdato: 15.09.2025

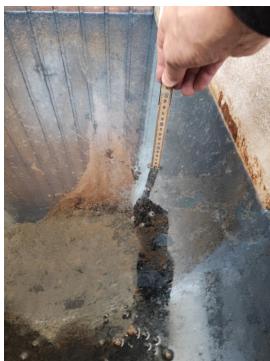
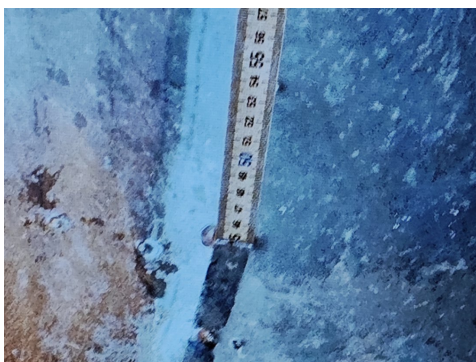
Hadde ikke tilgang til kjeller/krypkjeller så her er det ikke sjekket. Sto ca. 45 cm vann i nedgangen utenfra. Kjelleren/krypkjelleren MÅ tømmes for vann og sjekkes før kjøp.

Ca. 45 cm med vann ved inngangen til kjelleren/krypkjelleren.

Kjelleren/krypkjelleren MÅ tømmes for vann og sjekkes før kjøp.

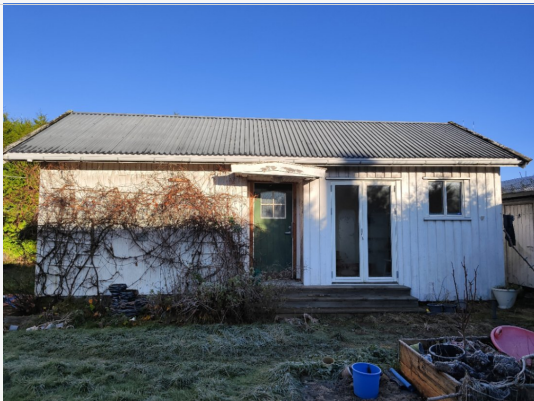
## Uthus

Det er ikke foretatt tilstandsrapport på dette bygget, det er bare enkelt forklart i rapporten. Tilgrodd og lagret ting rundt. Stående kledning, denne er i varierende stand, noe er dårlig. Saltak med bølgeplater, disse har flasket mye. Plastrenne i front, ingen nedløp. Inngangsdør har noen skader. Dobbelt terrassedør med tolags isolerglass av nyere dato. Vinduer med isolerglass. Ikke sjekket krypkjeller/under gulv, her kan det være skader.
