# Tilstandsrapport

📍 Løkkebråtveien 29 B, 1738 BØRGENHAUGEN

# gnr. 1046, bnr. 107

Rapportdato: 09.08.2023

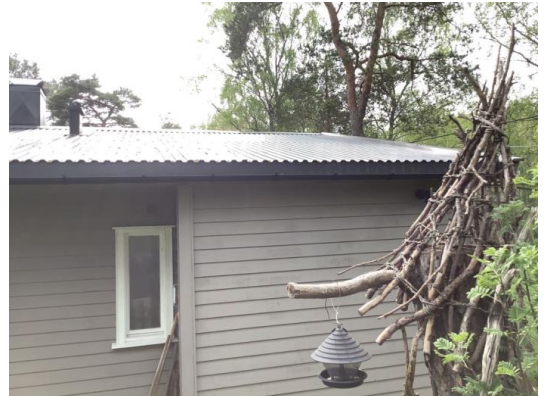
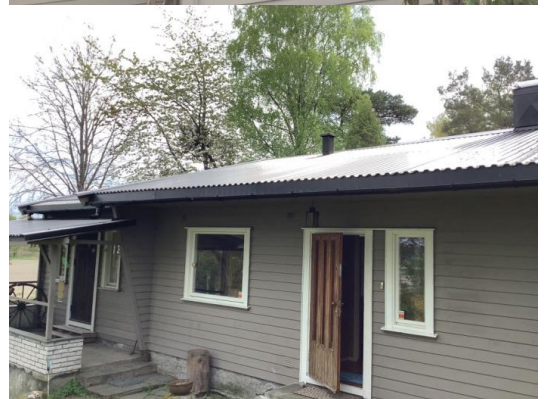
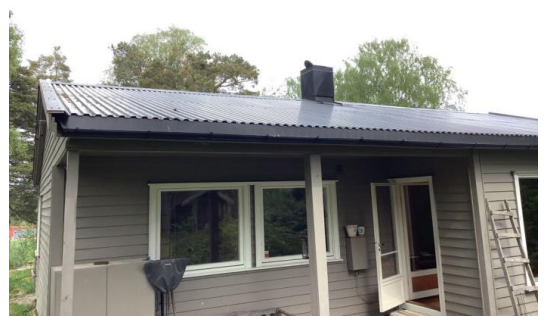
Taktekkingen er av stål/aluminiumsplater. Utført som egeninnsats av familiemedlem. Ingen garanti på jobben.

Tidligere lekkasje i rom mot nord. Undertak ble ikke skiftet når det ble lagt nye plater.

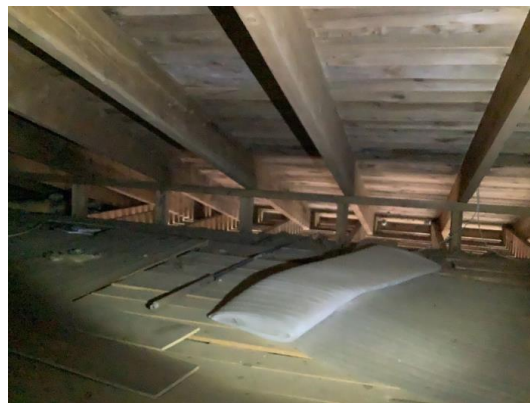
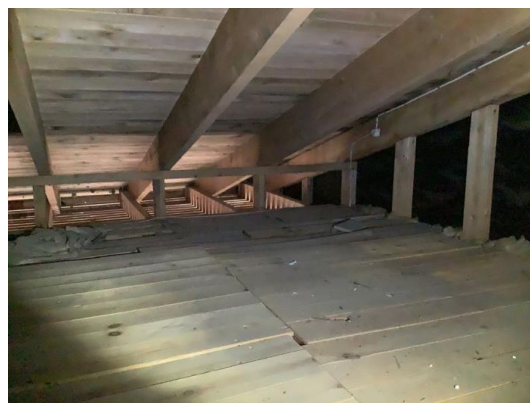
Takkonstruksjonen har W-takstoler i tre.

- Undertaket er misfarget.

Sprekk i fundament til takutstikk.

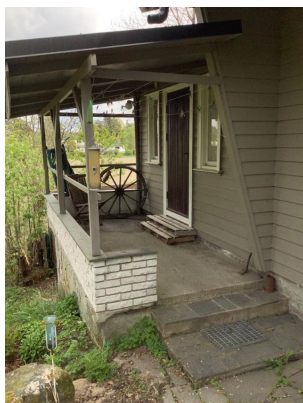
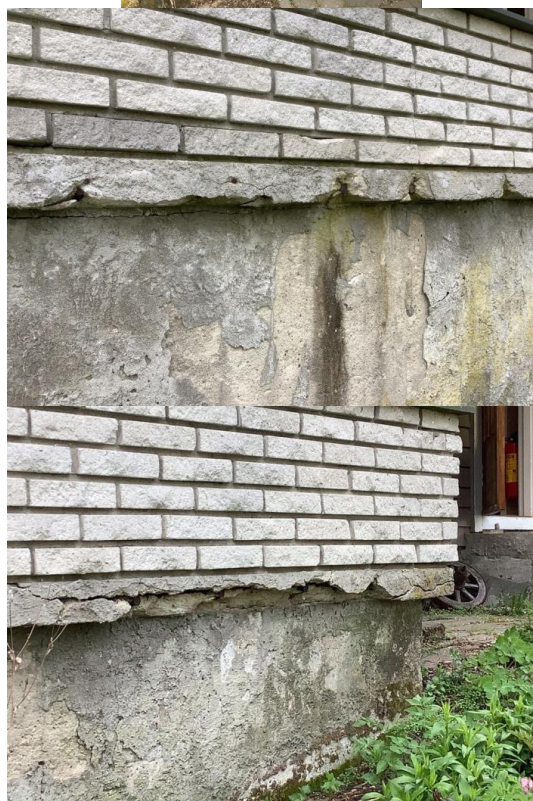
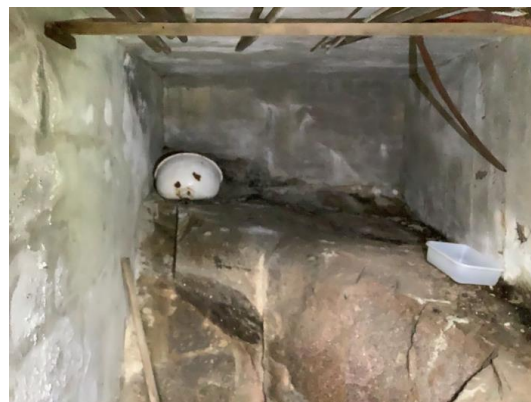
Overbygd balkong med støpt gulv, og rekkverk av mexistein.

- Rekkverket er for lavt i forhold til dagens krav til rekkverkshøyder.
- Det er påvist andre avvik:

Det er påvist sprekker og synlig armeringsjern som er rustet.

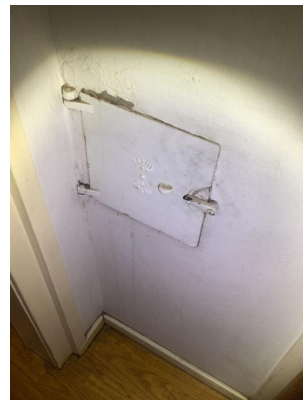
Piper og ildsteder er ikke funksjonstestet av takstingeniøren. På generelt grunnlag bør pipe filmes innvendig da det kan ha betydning for videre bruk.

- Mer enn halvparten av forventet brukstid er passert på pipe.
- Avstanden mellom ildsted og vegg er for liten.

- Det bør foretas nærmere undersøkelser av pipeløp.
- Øke avstand.

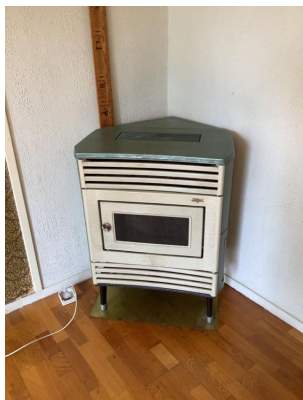
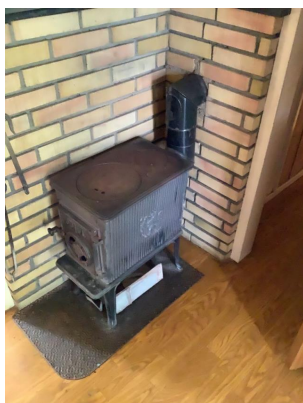
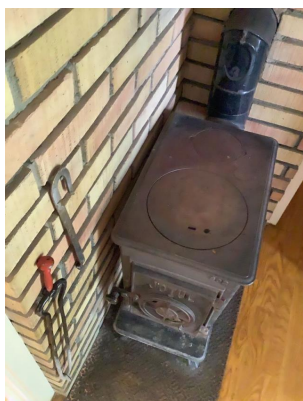
For nære vegg.

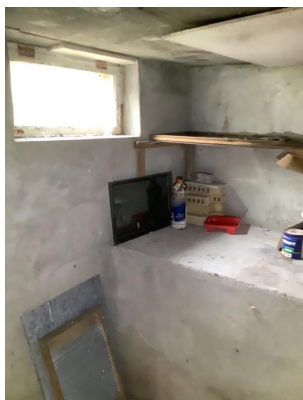
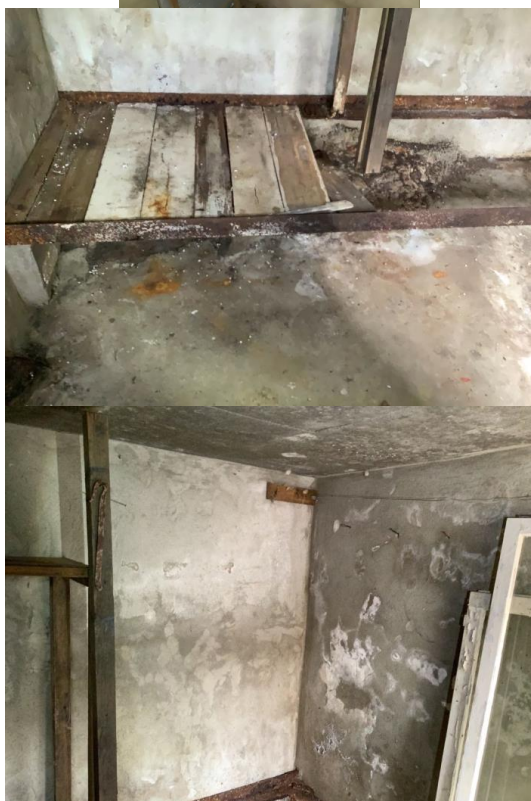
Gulvet er av betong. Veggene har betong/mur. Hulltaking er ikke foretatt da det ikke er fysisk mulig pga. betongvegger.

- Det er påvist indikasjoner på noe fuktgjennomtrenging inn i kjellermur.
- Det er påvist synlig fuktighet på mur/gulv i kjeller.
- Det er påvist indikasjoner på noe fuktgjennomtrenging i kjellergulv.

- Det må foretas tiltak for å redusere/begrense fuktgjennomtrenging inn i kjeller.

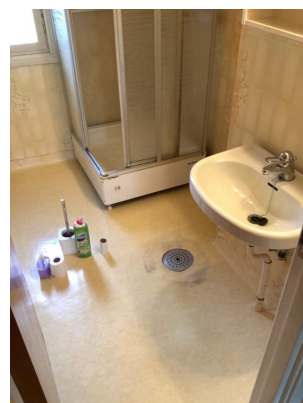
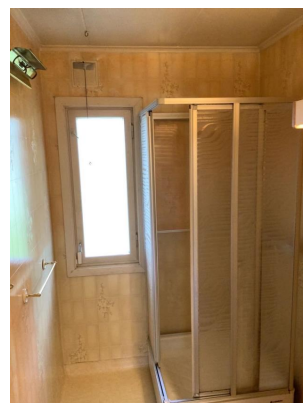
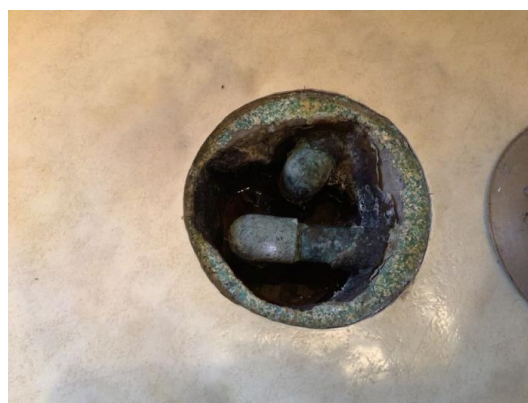
Bad fra byggeår med dusjkabinett og servant.

- Våtrommet må oppgraderes for å tåle normal bruk etter dagens krav.

Med bakgrunn i at badet er av eldre dato og har sluk fra byggeår må badet påregnes oppgradert i tiden som kommer, dette med bakgrunn i at eldre rustne sluk uten klemring erfaringsmessig er mer utsatt for lekkasjer i overgang membran til sluk, i tillegg til at sluket i seg selv er over forventet levealder.

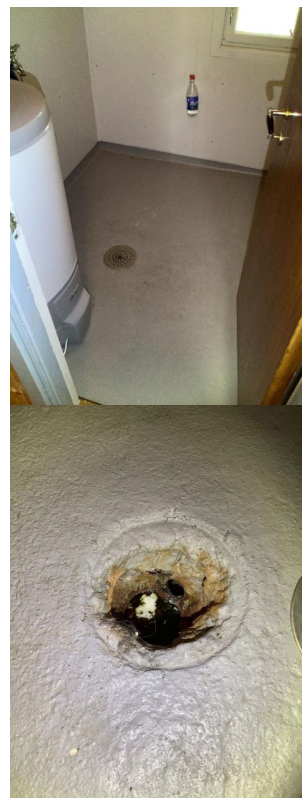
Vaskerom fra byggeår. Det er ikke tettesjikt.

- Våtrommet må oppgraderes for å tåle normal bruk etter dagens krav.

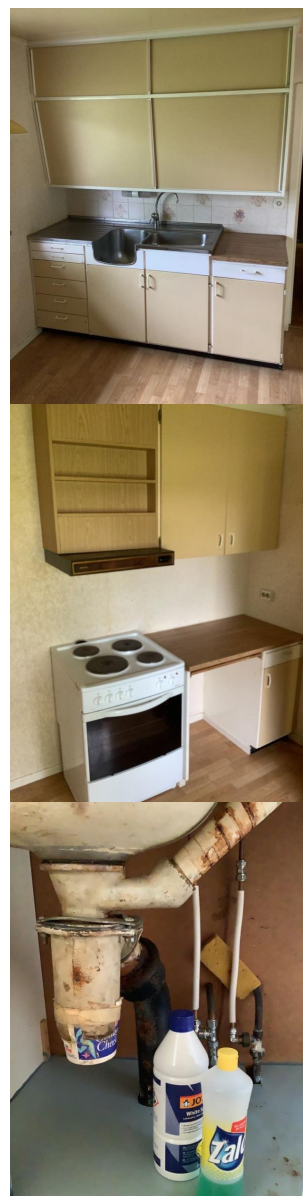
TG 3!!!

- Det er registrert utettheter eller vannlekkasjer i røropplegg.
- Kjøkkeninnredningen er av eldre dato, og den mangler bruksfunksjoner/løsninger som er forventbart på et kjøkken.

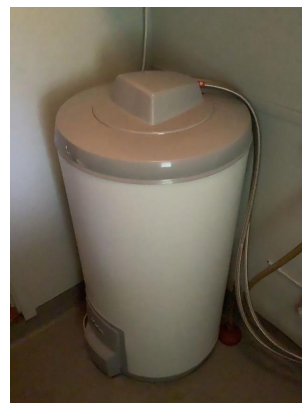
Varmtvannstanken er på ca. 200 liter.

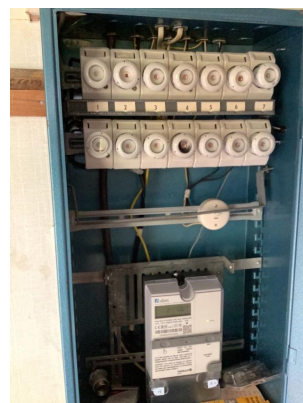
Det vil komme påkostninger på et eldre anlegg. Det er ikke foretatt kontroll av det elektriske anlegget i løpet av de siste 5 årene. Det anbefales på generelt grunnlag en gjennomgang av en registrert elektroinstallasjonsvirksomhet.
