Tilstandsrapport

Tomannsbolig

Buvikveien 6, 1725 SARPSBORG

Rapportdato: 21.03.2025

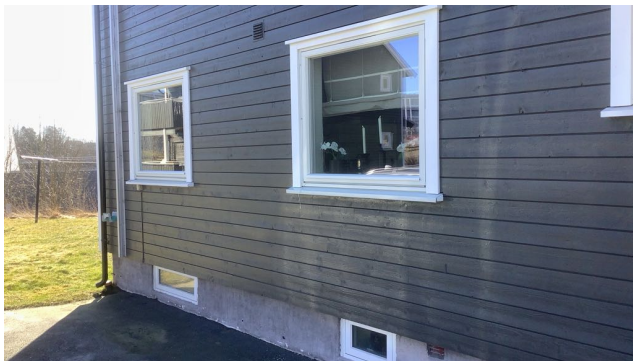
TG 1 Vinduer

Vinduene har malte trerammer og to-lags glass.

Avhengig av lys- og solforhold kan punktering i glass være vanskelig å se, og derfor kan det være tilfelle at glass er punktert uten at det er oppgitt i denne rapporten. Det blir kun gjort kontroll på enkelte vinduer, avvik på årstall kan forekomme.

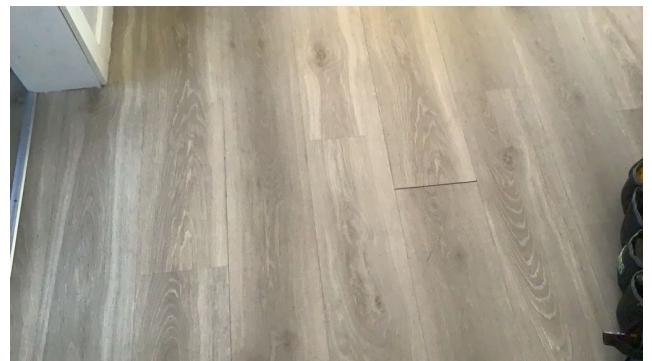
Sprekk i laminstskjøt.

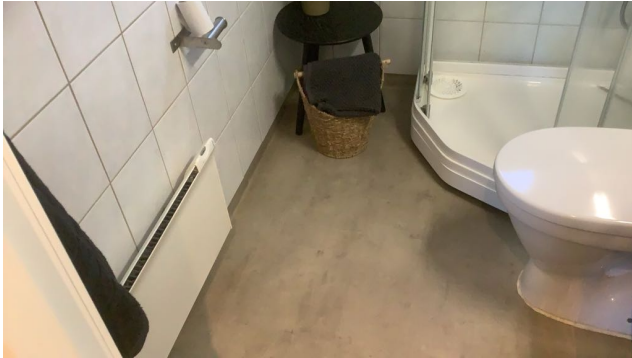
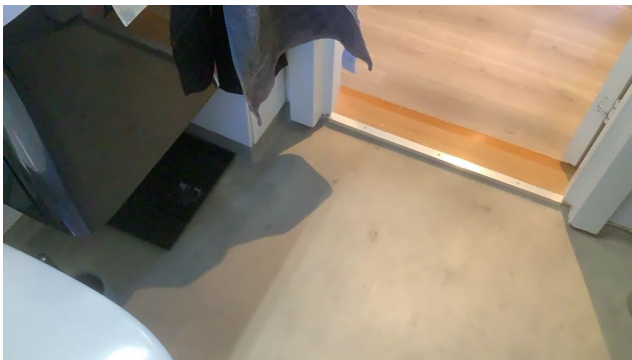
Tilliggende konstruksjoner våtrom

Bruk denne: Det ble boret 73 mm hull bak dusjhjørnet, og ikke målt unormale fuktverdier i veggen.

Det er kun foretatt en stikk-kontroll på hulltakingen, og det kan ikke garanteres at det kan være fukt andre steder.

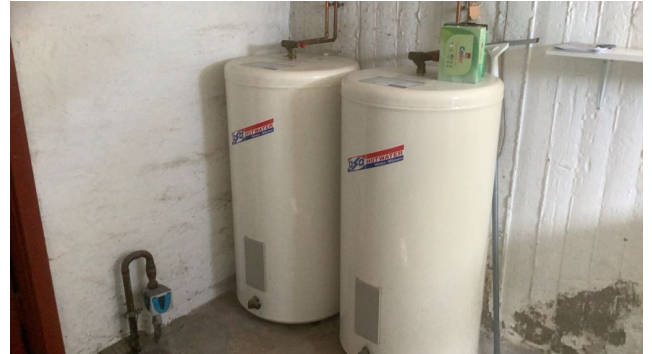
Den ene tilhører leiligheten.

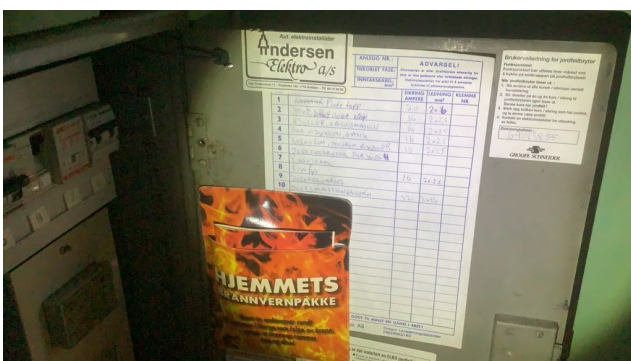
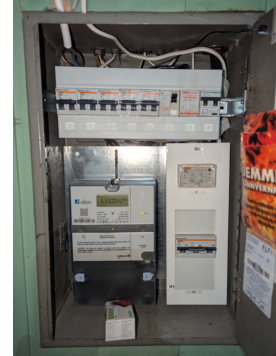
TG 2 Elektrisk anlegg

Ja Undertegnede er ikke fagmann på elanlegg, og derfor anbefales det gjennomgang av fagmann på dette. Da det meste av elanlegget har en eldre årgang, bør elanlegg kontrolleres av en fagmann.

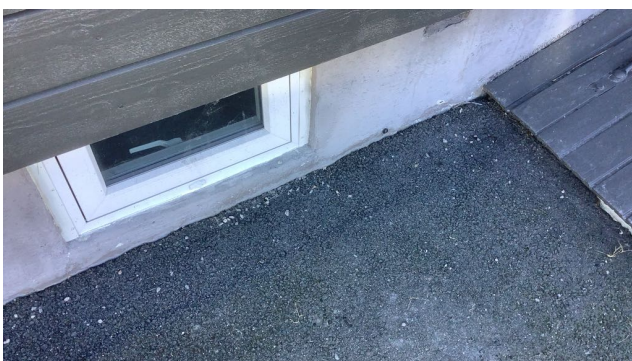
! TG IU Grunnmur og fundamenter

Grunnmuren er ikke sjekket under terreng, og er antatt oppbygd i betong/mur.

TGIU da konstruksjonen er felles.

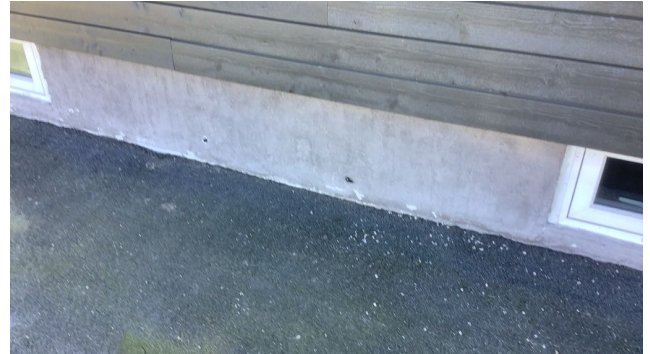
! TG IU Terrengforhold

Tomten er opparbeidet med asfaltert gårdsplass, hage med plen. Tomten er lett skrånende, og er felles for borettslaget.

I hht kart fra NVE, ligger tomten i et område med aktsomhet for kvikkleireskred.

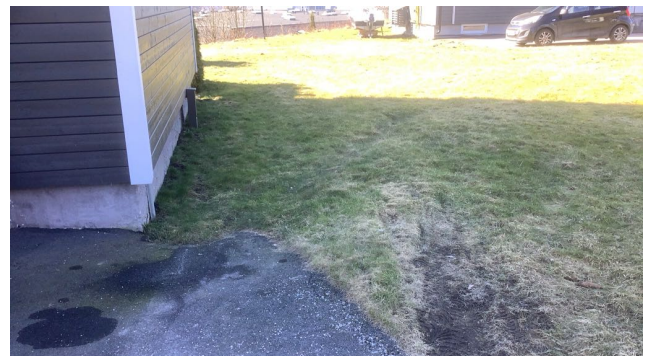
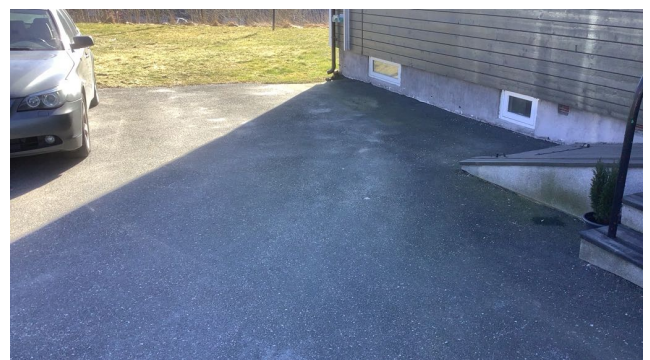
! TG 2 Utvendige vann- og avløpsledninger

VA ledninger ligger i en lukket konstruksjon, og er derfor ikke sjekket. Det antas at det er avløpsrør er av soyl, noe som var vanlig å bruke på byggetidspunktet.

- Det er ikke behov for utbedringstiltak siden anlegget fungerer i dag, men ut ifra alder kan skader plutselig oppstå på eldre anlegg.
- Avløpsanlegget må sjekkes.

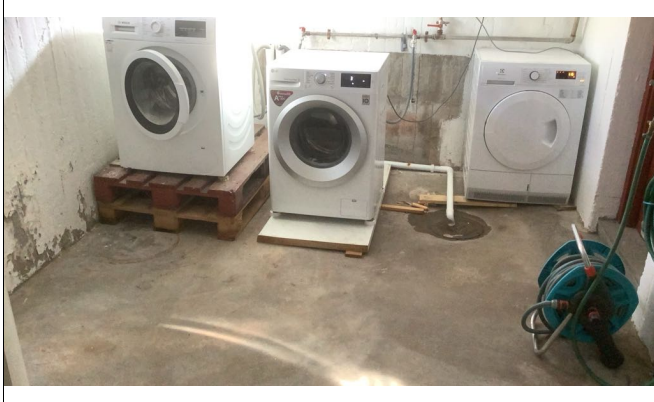
Felles vaskerom i kjeller.
