Tilstandsrapport

Enebolig

Nygårdshaugen 67, 1739 BORGENHAUGEN

Befaringsdato: 09.03.2026

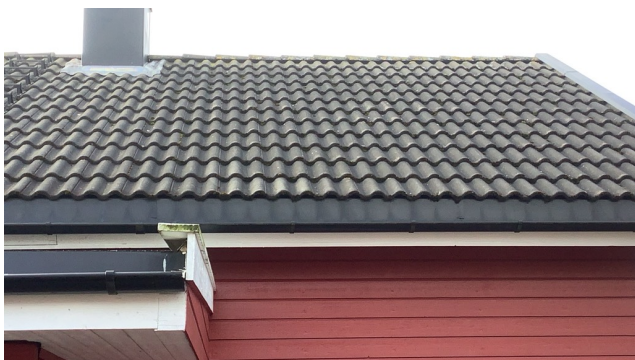
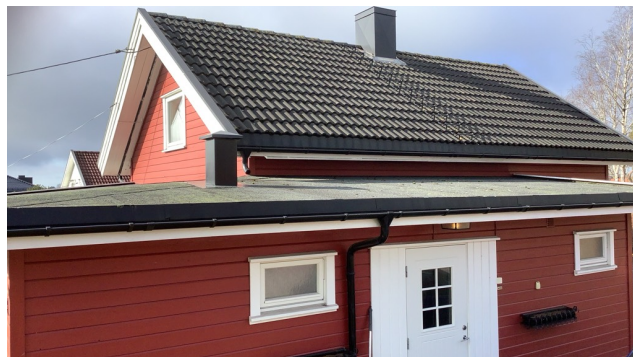
• Når takteking og undertak begynner å bli gamle, øker risikoen for lekkasjer, noe som kan føre til omfattende og kostbare reparasjoner av underliggende konstruksjoner dersom en ikke foretar tiltak på konstruksjonene før dette oppstår.

Mose på taksteinen bør fjernes slik at den ikke kan gro ned i takstein og papp. Materialet slites og eldes mye fortere.

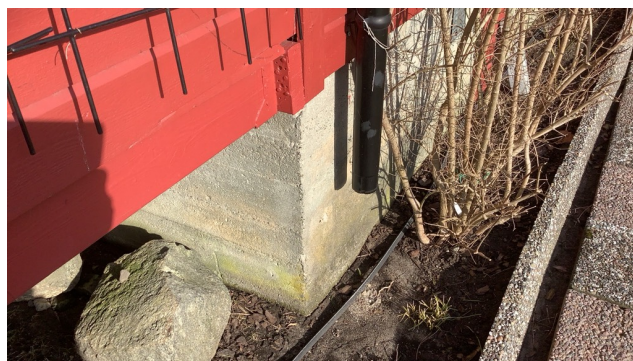
TG 2 Nedløp og beslag

Det er montert nedløp og takrenner i stål. Det var ikke nedbør på befaringen, og derfor er det vanskelig å se om det kan være lekkasjer i takrenner og nedløpene. Det tas derfor forbehold om dette.

- Det bør lages system for bortledning av vann fra taknedløp ved grunnmur.
- Det er ikke krav om utbedring av snøfangere opp til dagens krav.

Pga sikkerheten bør det monteres snøfangere.

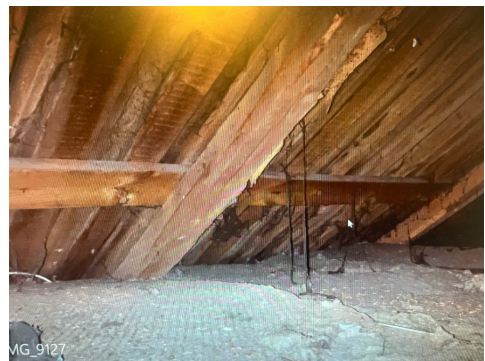
Luftespalte i gesims.

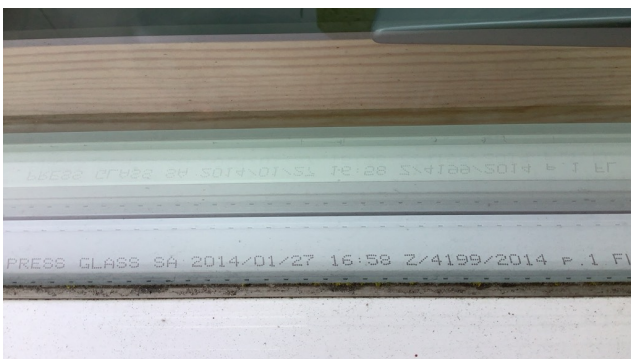
! TG 2 Vinduer

- Karmene i vinduer er slitte og det er sprekker i trevirket.

Tilstandsgrad 2 settes med hensyn til punktvis skader på overflatebehandlingen som medfører mindre reparasjoner og vedlikehold i henhold til NS 3600.

Vinduer bør kontrolleres jevnlig, og nødvendig overflatebehandling bør utføres for å forlenge levetiden og redusere risiko for råte, varmetap og funksjonssvikt. Konsekvensen av manglende vedlikehold er økt risiko for skader på vinduene, redusert isolasjonsevne og potensielt høyere kostnader ved utskifting.

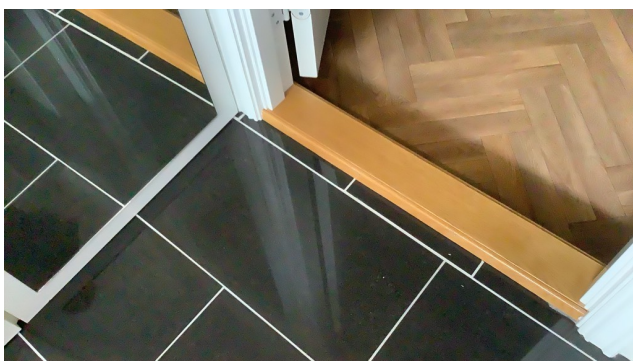
Tilluft under dør.

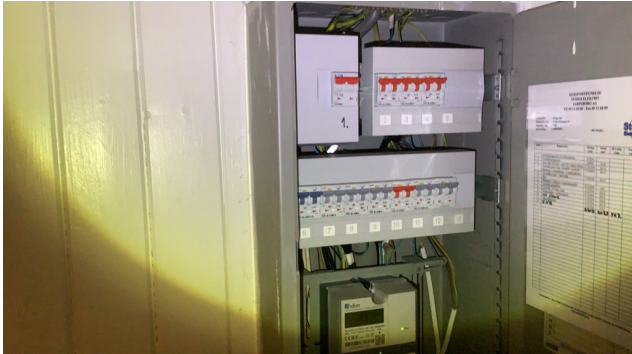
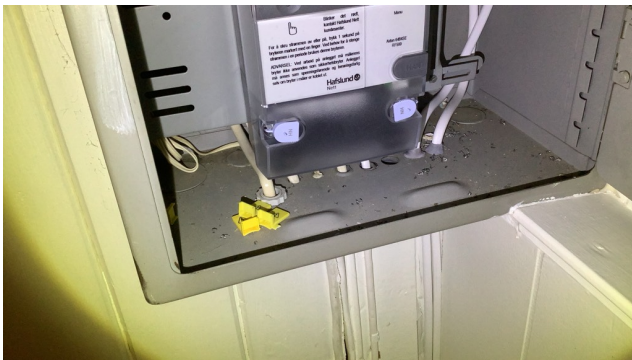
Det er ikke tilfredsstillende tetting på enkelte gjennomførte ledninger i elskapet.

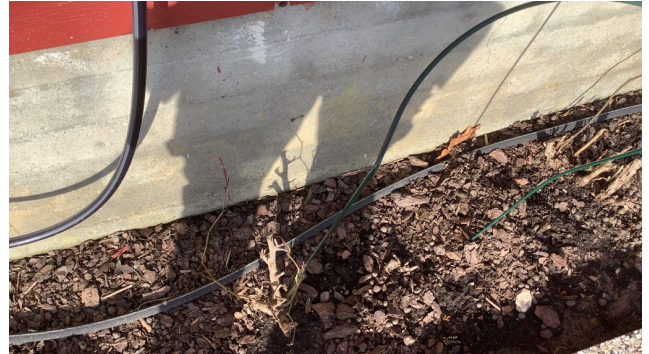
TG 2 Fuktsikring og drenering

Utvendig tetting/fuktsikring av grunnmuren er ikke synlig ved terreng.

Det er ut ifra observasjoner påvist indikasjoner på at drenering/tettesjikt har begrenset effekt pga symptomer på fukt i vegger mot terreng. Tilstandsgrad 2 settes med hensyn til symptom på manglende funksjon i henhold til NS 3600. Det var noe fukt i krypkjelleren, noe som kan tyde på at dreneringen ikke fungerer optimalt.

Overvåk tilstanden jevnlig. For å få tilstandsgrad 0 eller 1 må dreneringen skiftes ut, men tidspunktet for når dette er nødvendig er vanskelig å si noe om.

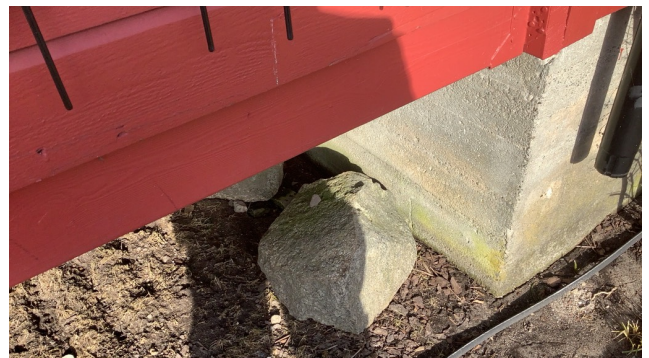
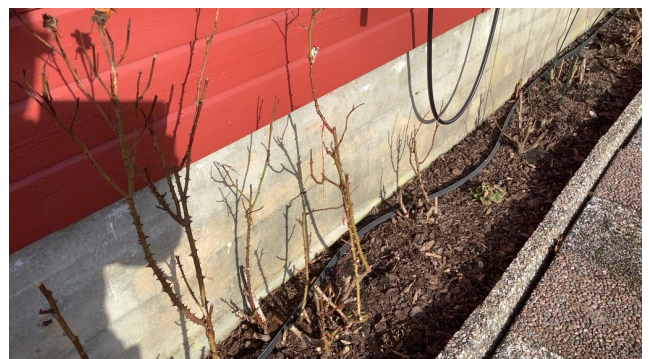
TG 2 Grunnmur og fundamenter

Det er noe fuktmerker på muren i krypkjelleren som var tilgjengelig.

Det anbefales å foreta ytterligere undersøkelser, og vurdere tiltak på dreneringen. Forhøyede fuktverdier i konstruksjonen kan føre til fukt og råteskader.

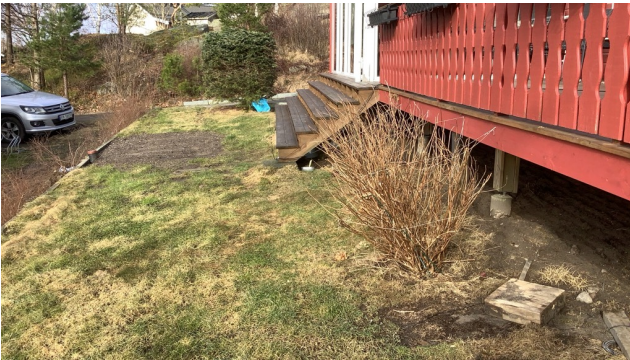
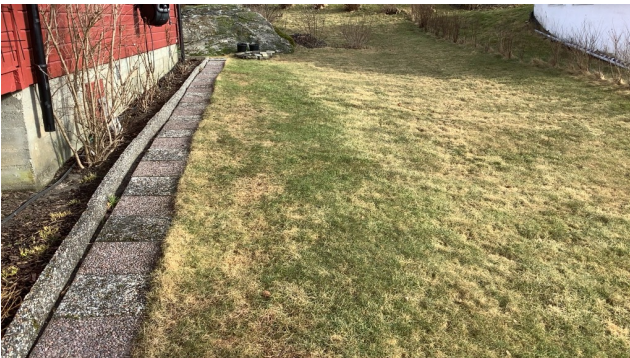
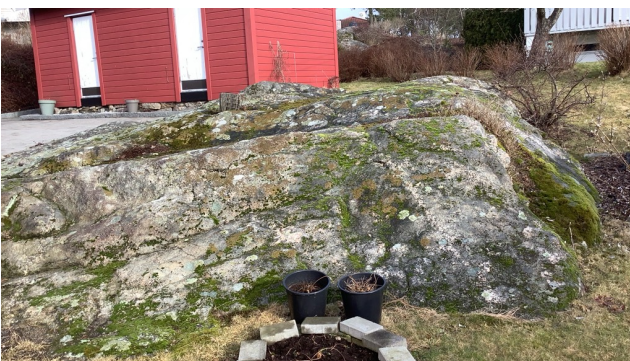
TG 3 Terrengforhold

Fall mot bygning kan føre til større press på dreneringsløsningen. Det bør gjøres tiltak.

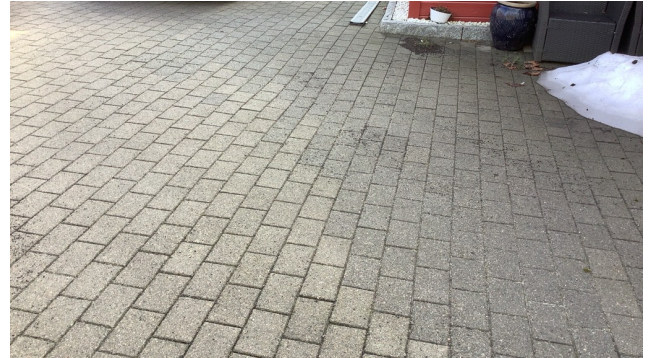
Det er fall mot bolige i gårdsplassen.
