Tilstandsrapport

Enebolig

Nygårdshaugen 67, 1739 BORGENHAUGEN

Befaringsdato: 09.03.2026

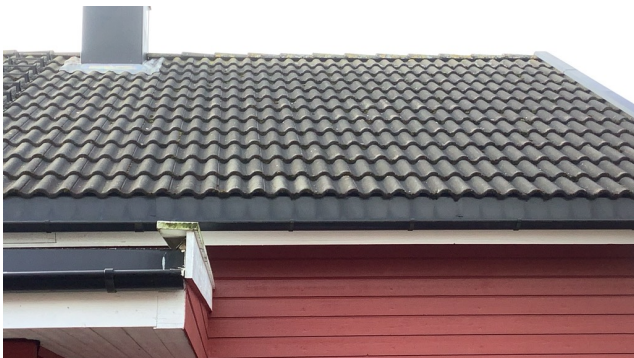
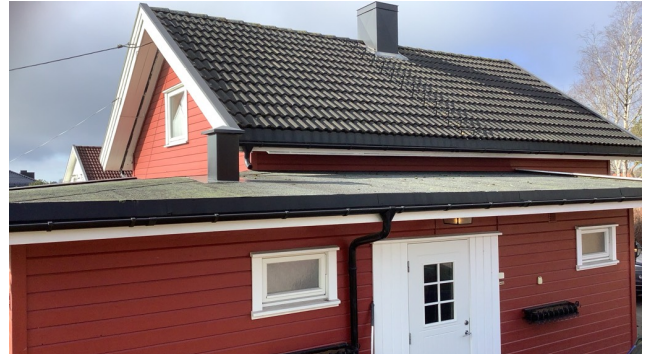
- Når takteking og undertak begynner å bli gamle, øker risikoen for lekkasjer, noe som kan føre til omfattende og kostbare reparasjoner av underliggende konstruksjoner dersom en ikke foretar tiltak på konstruksjonene før dette oppstår.

Mose på taksteinen bør fjernes slik at den ikke kan gro ned i takstein og papp. Materialet slites og eldes mye fortere.

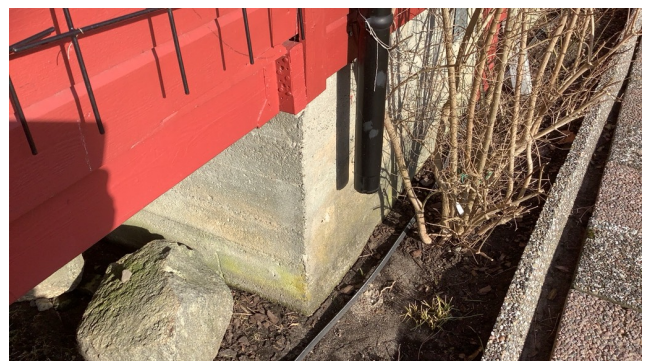
TG 2 Nedløp og beslag

Det er montert nedløp og takrenner i stål. Det var ikke nedbør på befaringen, og derfor er det vanskelig å se om det kan være lekkasjer i takrenner og nedløpene. Det tas derfor forbehold om dette.

- Det bør lages system for bortledning av vann fra taknedløp ved grunnmur.
- Det er ikke krav om utbedring av snøfangere opp til dagens krav.

Pga sikkerheten bør det monteres snøfangere.

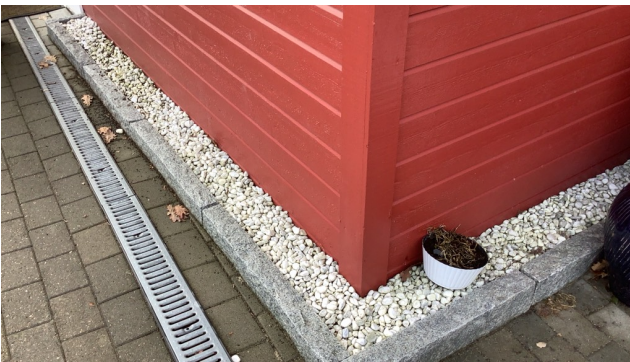
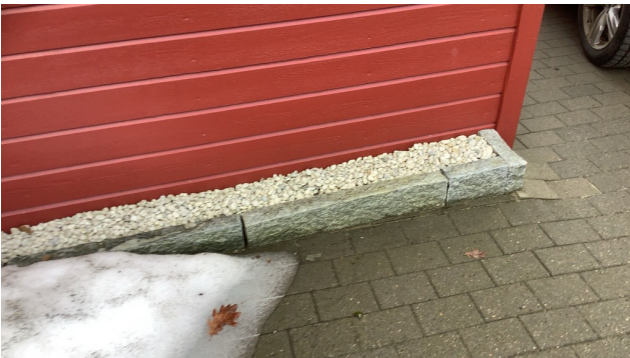
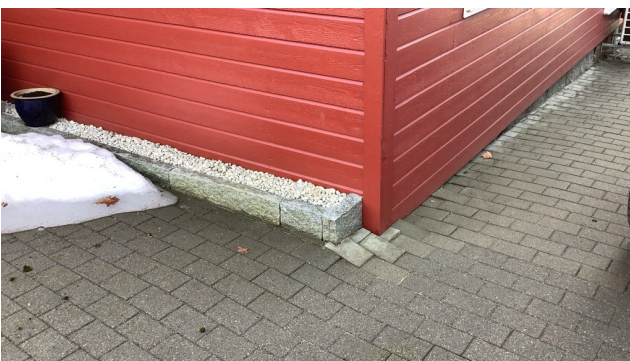
TG 2 Veggkonstruksjon

Manglende utlufting i kledningen kan føre til at fukt blir stående lenger i kledningen, og kan føre til råteskader. Dette kan føre til fukskader i kledningen og underliggende konstruksjoner. Det bør foretas utbedringer.

- Det bør foretas tiltak for å bedre lufting av kledningen.

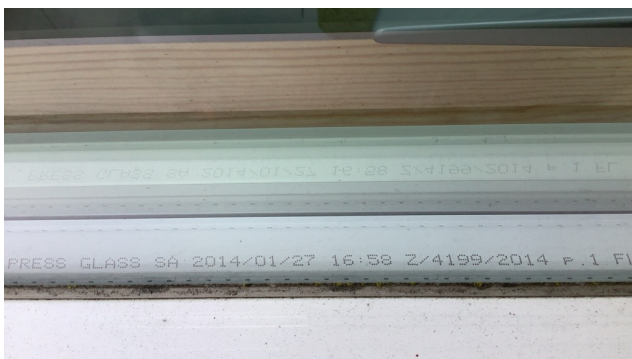
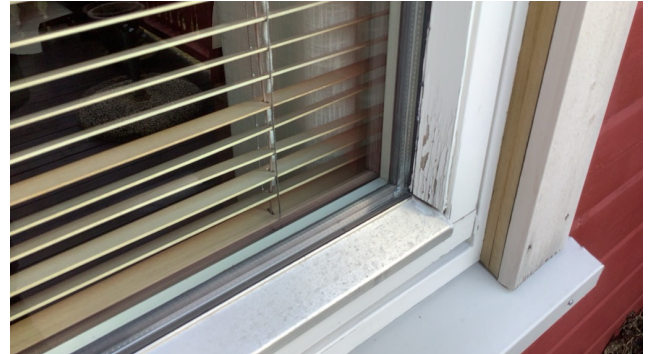
! TG 2 Vinduer

- Karmene i vinduer er slitte og det er sprekker i trevirket.

Tilstandsgrad 2 settes med hensyn til punktvis skader på overflatebehandlingen som medfører mindre reparasjoner og vedlikehold i henhold til NS 3600.

Vinduer bør kontrolleres jevnlig, og nødvendig overflatebehandling bør utføres for å forlenge levetiden og redusere risiko for råte, varmetap og funksjonssvikt. Konsekvensen av manglende vedlikehold er økt risiko for skader på vinduene, redusert isolasjonsevne og potensielt høyere kostnader ved utskifting.

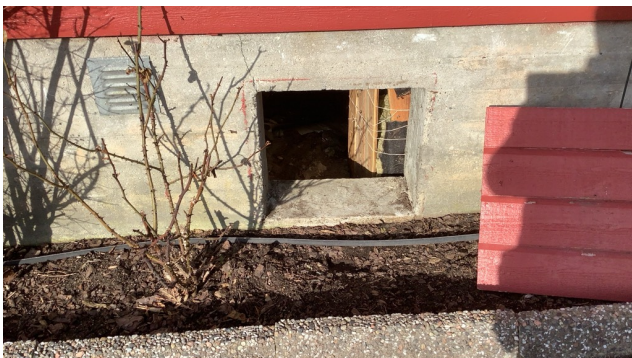
Det er noe fukt på gulvet, og stubbloftsplaten henger noe. Dette kan føre til at det blir mindre åpninger i platene. Det var en rottefelle i kryptjelleren, men eier opplyser at det ikke har vært rotte i kjelleren mer enn en gang.

I en kryptjeller, og spesielt med lav høyde kan det ikke utelukkes at det kan være fukt- og råteskader. Det kan ikke utelukkes at det kan forekomme vann i denne type kryptjellere når grunnvannet stiger.

Ta jevnlig sjekk, og påse at det er tilstrekkelig med utlufing. Om det blir for mye fukt, bør det settes inn en avfukter. Det bør lages tilgang til lukket del av kryptjelleren.

Rotter kan skade konstruksjoner, og det anbefales å foreta ytterligere undersøkelser.

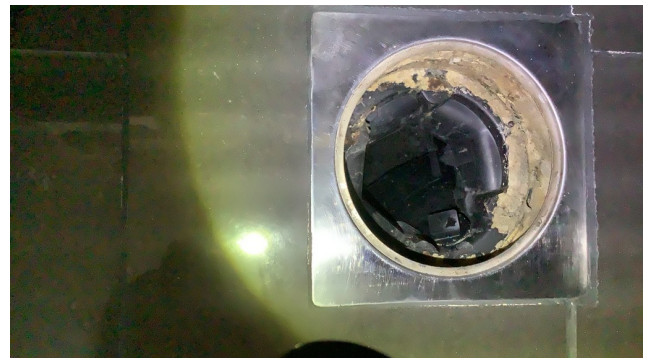
Sluk i dusjnisen.

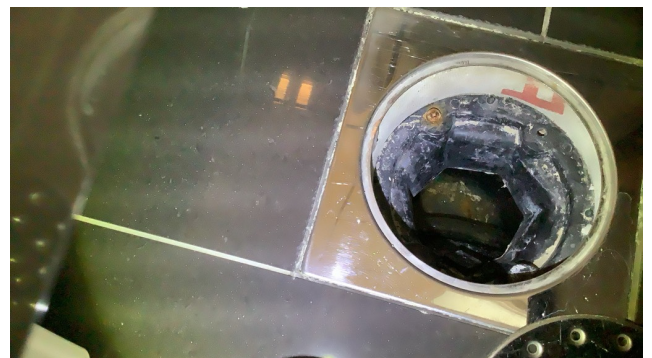
Sluk ved baderomsinnredning.

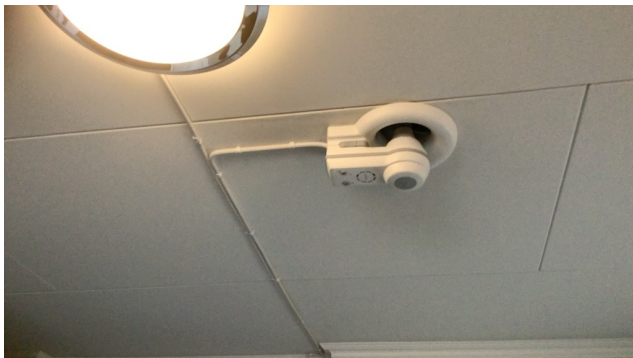
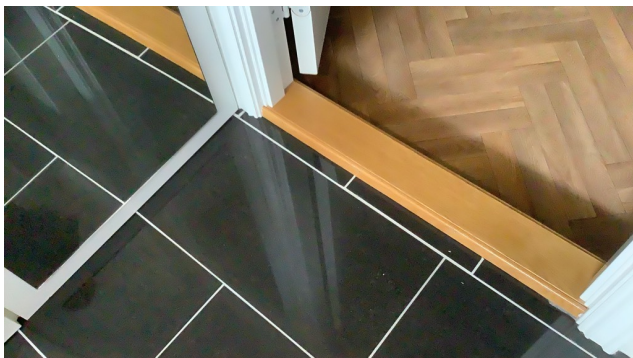
Tilluft under dør.

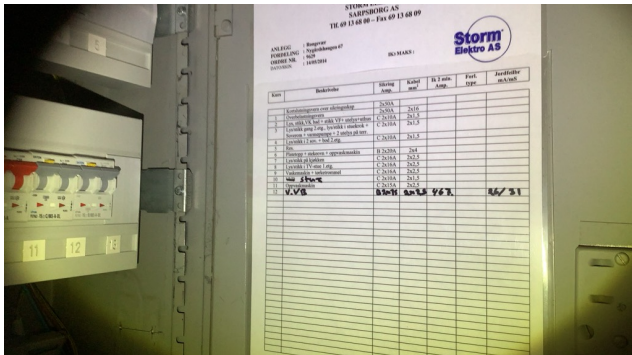
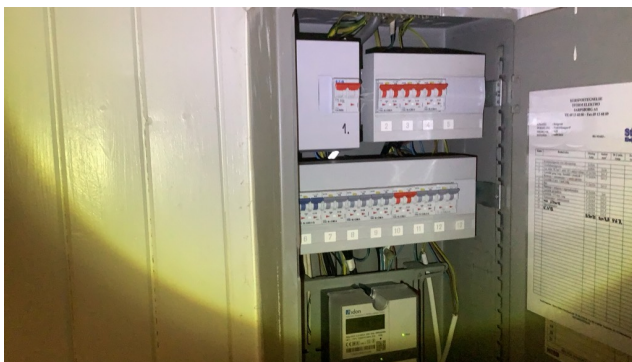
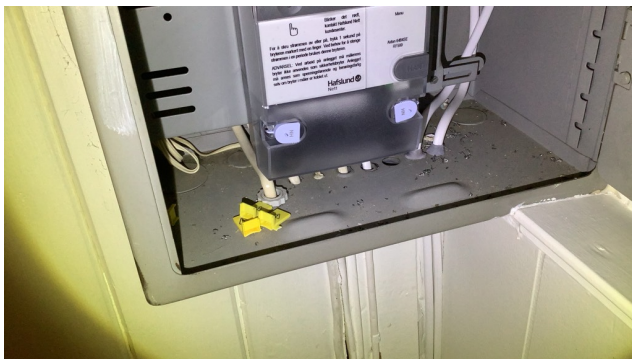
Det er ikke tilfredsstillende tetting på enkelte gjennomførte ledninger i elskapet.

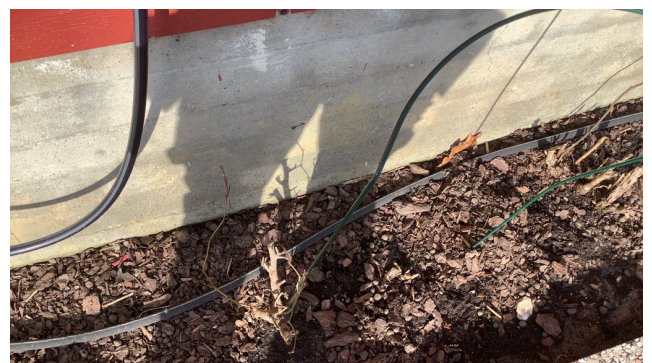
TG 2 Fuktsikring og drenering

Det er ut fra observasjoner påvist indikasjoner på at drenering/tettesjikt har begrenset effekt pga symptomer på fukt i vegger mot terreng. Tilstandsgrad 2 settes med hensyn til symptom på manglende funksjon i henhold til NS 3600. Det var noe fukt i krypkjelleren, noe som kan tyde på at dreneringen ikke fungerer optimalt.

Overvåk tilstanden jevnlig. For å få tilstandsgrad 0 eller 1 må dreneringen skiftes ut, men tidspunktet for når dette er nødvendig er vanskelig å si noe om.

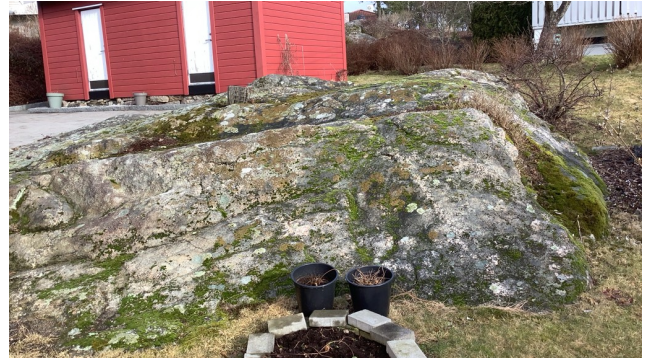
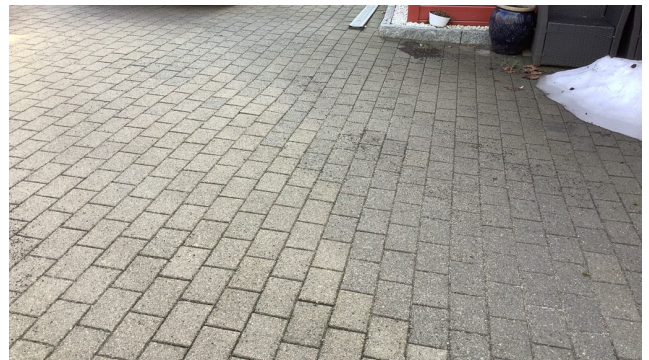
! TG 3 Terrengforhold

Fall mot bygning kan føre til større press på dreneringsløsningen. Det bør gjøres tiltak.

Det er fall mot bolige i gårdsplassen.

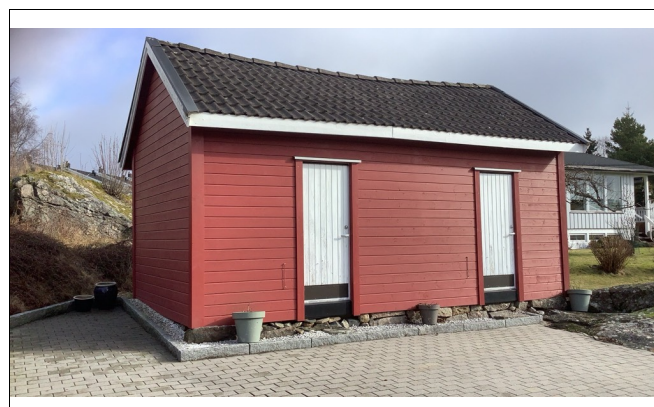
Utvendig bod.
