Tilstandsrapport

Leilighet

Bergfrueveien 4 E, 1663 ROLVSØY

Rapportdato: 27.05.2026

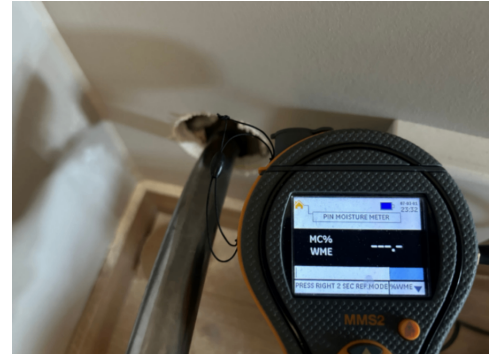
3.ETASJE > BAD

TG 0 Tilliggende konstruksjoner våtrom

Det er tatt hull i vegg

Det er målt etter fukt med Protimeter fuktindikator med hammerelektrode.

Protimeter fuktindikator kan ikke måle fuktprosent under 6,8%. Målinger her er under dette og fuktmåling har gode lave verdier.
