# Tilstandsrapport

Enebolig

Sandveien 4, 1719 GREÅKER

Befaringsdato: 23.01.2026

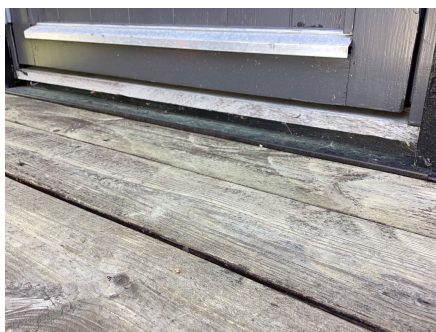
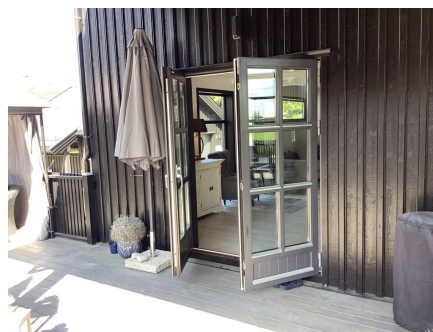
## TG 2 Dører hybel og vaskerom

- Det er påvist avvik rundt innsetningsdetaljer.
- Det er påvist utetthet/åpning mellom dørblad og dørkarm. Dvs. at kald trekk kan oppstå.

Manglende terskelbeslag, noe som gir økt risiko for fukt inntrengning til innenforliggende konstruksjoner.

- Det bør gjøres tiltak for å lukke avviket.

Montere beslag.

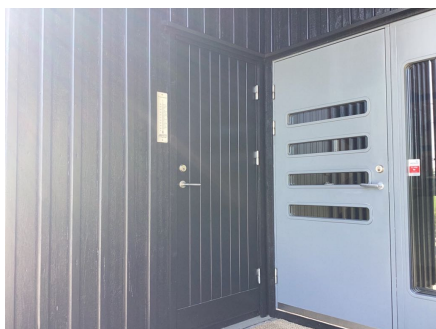
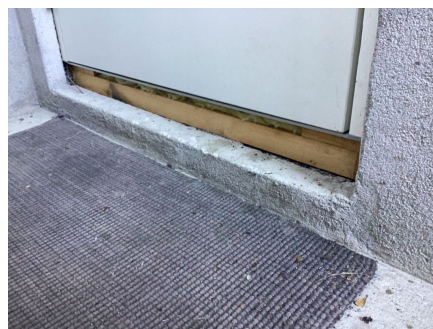
Manglende beslag under dør.

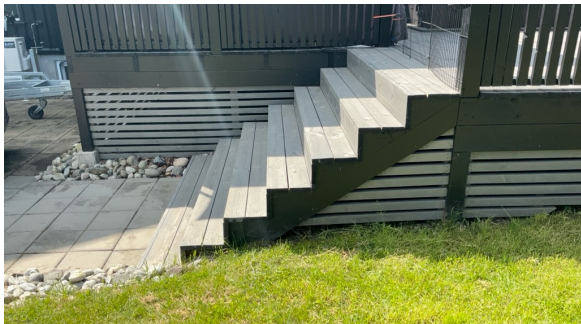
## TG 2 Trapphals til hybel

Sprekker i mur.  
Manglende gelender.

Det må gjøres tiltak for å lukke avviket.

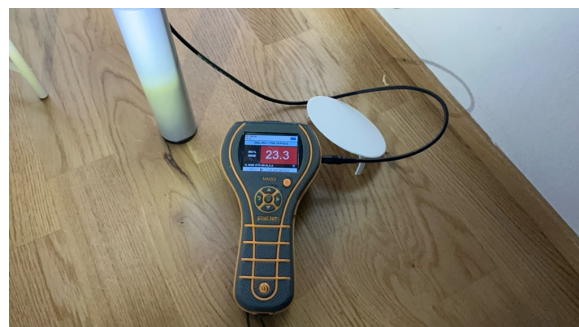
Soverom i hybel.

Ny måling foretatt 23.01.26 viser 25%

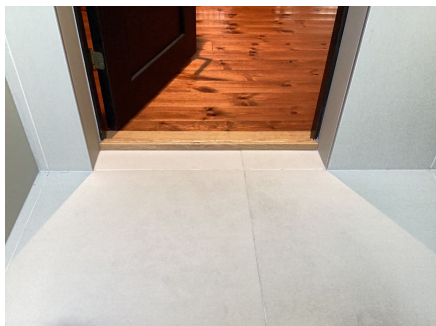
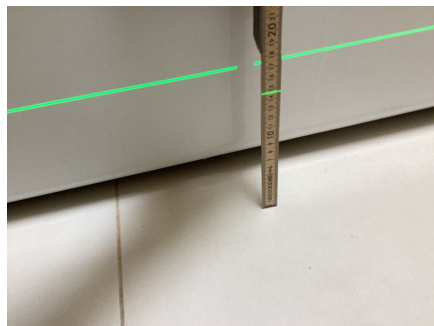
### TG 2 Sluk, membran og tettesjikt

- Tilgang til sluk må bedres både for inspeksjon og rengjøring.

Det må gjøres tiltak for å lukke avviket.

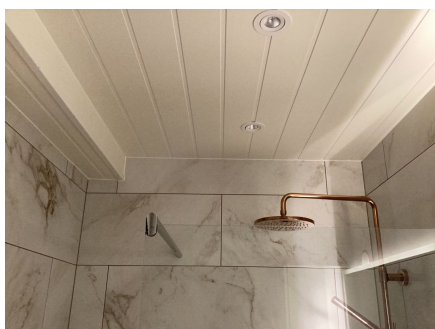
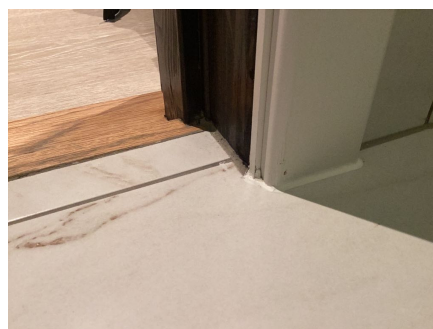
## TG 2 Overflater Gulv

- Det er påvist at høydeforskjell fra topp slukrist til gulv/synlig topp membran ved dørterskel er mindre enn 25 mm.
- Det er påvist avvik i krav til høydeforskjell/fall-løsning på våtrommet.

Det bør etableres membranoppkant ved terskel.

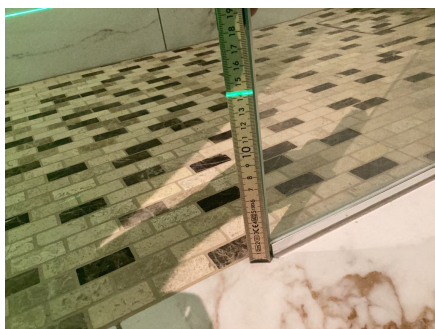
## TG 2 Sluk, membran og tettesjikt

Dusjhjørner med vannbelastning direkte på overflater, kan være en risikokonstruksjon med hensyn til fuktinntrenging til bakenforliggende konstruksjoner.

Membran ligger skjult under fliser og tilstand kan ikke avdekkes uten inngripen i konstruksjonene. Ingen dokumentasjon på selve utførelsen foreligger. Utførelsen med hensyn til bruk av slukmansjett og membran er uoversiktlig, og det kan følgelig derfor ikke sies at løsningen er fullgod og vannsikker mot lekkasjer.

Utilfredsstillende løsning på rørgjennomføringer i vegg under servant, som kan gi økt risiko for fuktinntrengning og skader i underliggende og tilstøtende konstruksjonen.

Innhent dokumentasjon om mulig.

Det må gjøres lokal utbedring.

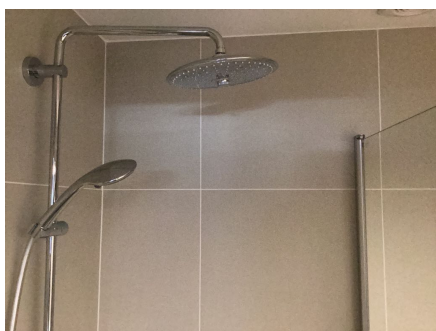
### 🚩 TG 2 Overflater Gulv

- Det er påvist avvik i fallforhold til sluk i forhold til krav i forskrift på byggetidspunktet.

- Våtrommet fungerer med dette avviket.

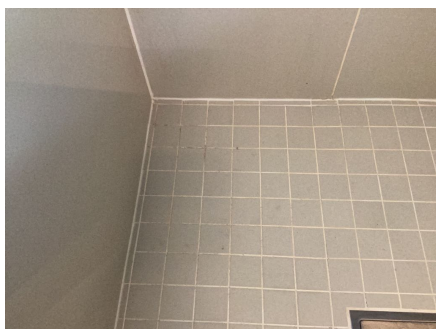
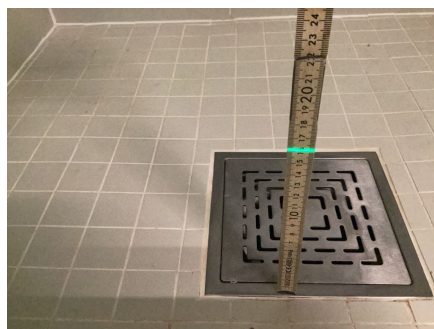
### 🚩 TG 2 Sluk, membran og tettesjikt

Membran ligger skjult under fliser og tilstand kan ikke avdekkes uten inngripen i konstruksjonene. Ingen dokumentasjon på selve utførelsen foreligger. Utilfredsstillende løsning på rørgjennomføringer i gulv, som kan gi økt risiko for fuktinntrening og skader i underliggende og tilstøtende konstruksjoner. Utførelsen med hensyn til bruk av slukmansjett og membran er uoversiktlig, og det kan følgelig derfor ikke sies at løsningen er fullgod og vannsikker mot lekkasjer.

Innhent dokumentasjon om mulig.  
Det må gjøres tiltak for å lukke avviket.
