# Tilstandsrapport

Enebolig

Sandveien 4, 1719 GREÅKER

Oppdragsnr.: 21001-1257

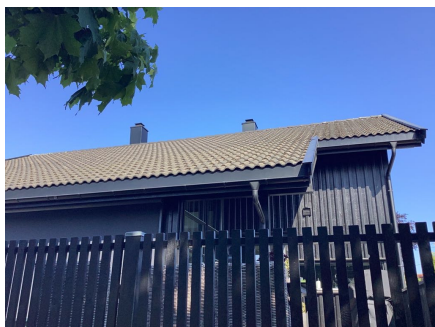
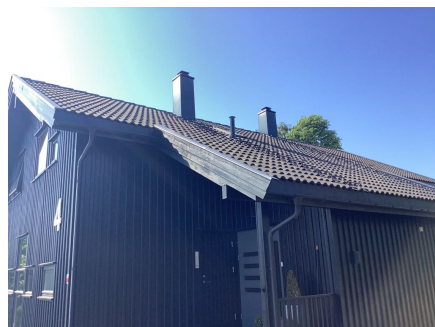
- Det bør lages system for bortledning av vann fra taknedløp ved grunnmur.

Det bør allikevel vurderes å montere snøfangere for å hindre risiko for snøras som kan medføre skade. Nedløp som ikke er ledet bort, kan være en kilde til fukt i kjeller.

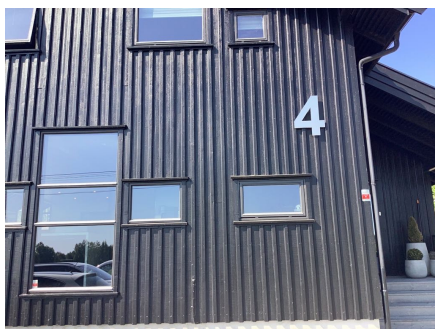
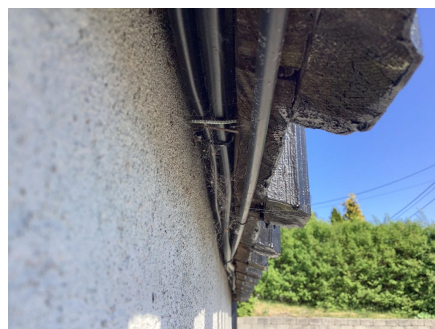
## TG 2 Veggkonstruksjon

Spikerhoder er stedvis brutt overflaten, noe som gjør at overflatene rundt spikerhodet er mer utsatt for oppsamling av skitt og fuktoppsug. Lokal utbedring bør utføres.

Hovedsaklig registrert vanlig elde, sprekker og værslitasje.

Lokale utbedringer.

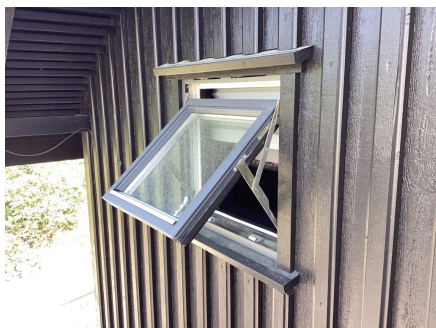
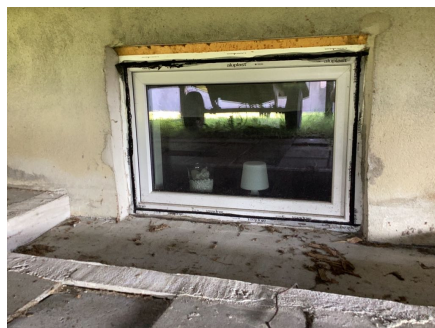
## TG 2 Vinduer

- Det er påvist avvik rundt innsettsdetaljer.

Det er ikke montert vannbrettbeslag på vinduer i kjeller/underetasje, noe som øker risikoen for fuktinntrengning i veggen.

- Det bør gjøres tiltak for å lukke avviket.

Monteringsfugen mellom bunnkarmen og veggen er spesielt utsatt for værpåkjenning. Under vinduet bør det derfor monteres et beslag eller en plate som beskytter veggen nedenfor mot vanninntrengning. Hvis vinduet ligger utsatt til for slagregn, er det helt nødvendig å montere sålbenkbeslag. Vedlikehold.

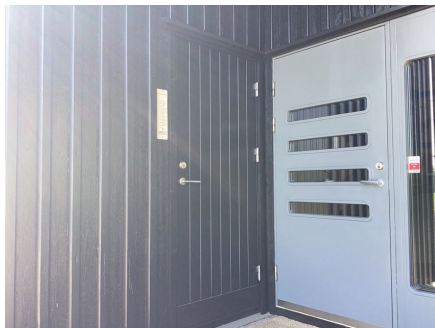
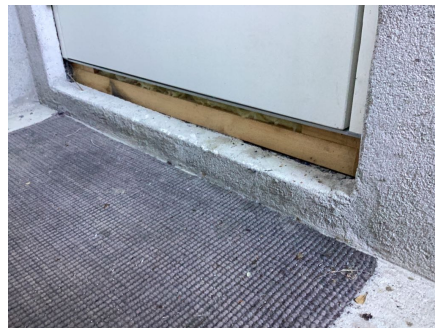
## Dører hybel og vaskerom

- Det er påvist avvik rundt innsettsdetaljer.
- Det er påvist utetthet/åpning mellom dørblad og dørkarm. Dvs. at kald trekk kan oppstå.

Manglende terskelbeslag, noe som gir økt risiko for fukt inntrengning til innenforliggende konstruksjoner.

Manglende beslag under dør.

- Det bør gjøres tiltak for å lukke avviket.

Montere beslag.

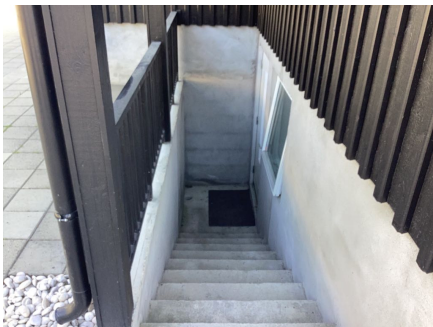
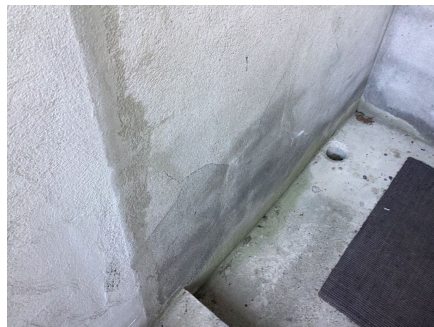
## TG 2 Trappehals til hybel

Sprekker i mur.

Det må gjøres tiltak for å lukke avviket.

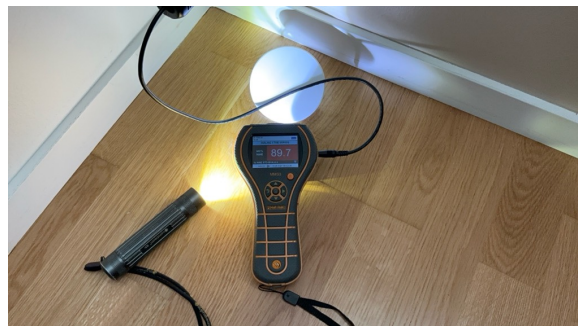
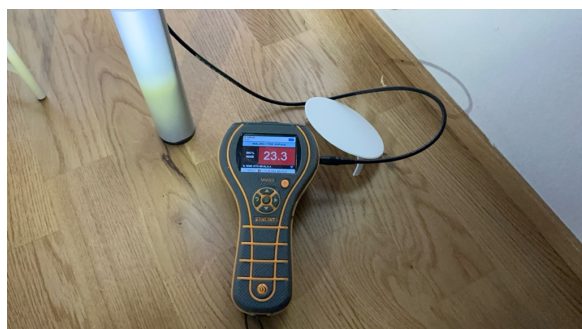
Soverom i hybel.

Det er foretatt ny måling 23.01.2026. Resultatet viser da at fuktkvotemåling (vekt%) i konstruksjonen ble målt til 25% i soverom ved teknisk rom. Selger har laget åpninger i vegg for å få luftgjennomstrømning.

Det er i hulltaking påvist høye fuktnivåer på hoveddel.

Det registreres bruk av diffusjon sperre på den varme siden i de utforede veggkonstruksjonene i hybel. Sintef Byggforsk anbefaler å ikke benytte diffusjonssperre i utforede veggkonstruksjoner i rom under terreng, da dette kan medføre magasinering av fukt i konstruksjonen.

Måling på 89 vekt%, tidligere, indikerer svært høy fuktbelastning med risiko for mugg, råte og konstruksjonsskader. At nivået nå er 25 vekt% tyder på betydelig uttørking, men verdien er fortsatt over anbefalt grense for treverk. Det bør gjennomføres videre kontroll, kartlegging av fuktkilde (drenering/fuksikring) og vurdering av eventuelle skader i konstruksjonen.

Ny måling foretatt 23.01.26 viser 25%

Kostnadsestimatet er kun satt for TG3 avviket som i dette tilfellet gjelder fuktskader, og estimatet er basert på ytterligere undersøkelser. Da er det er usikkert om hvor omfattende det er. Det er ikke vurdert ikke eventuelle følge tiltak som kan følge med og heller ikke eventuelle andre TG2 avvik som er nevnt under denne konstruksjonen

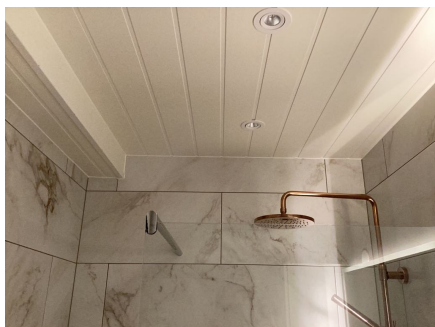
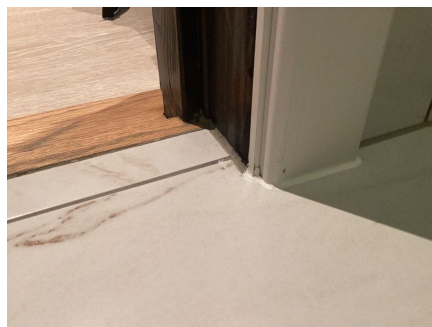
- Det er vindu/dør med ikke fuktbestandige materialer i våtsonen (ved vask, dusj, badekar, osv.), løsningen eller byggematerialet er uegnet

- Uegnede materialer må fuktbeskyttes/utskiftes.

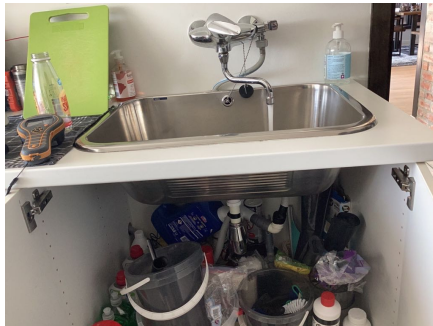
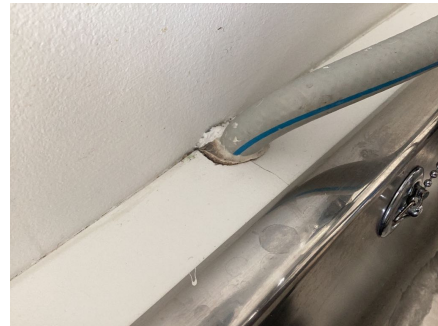
### TG 2 Sanitærutstyr og innredning

Sprekk i benkeplate.

Innredningen fungerer med dette avviket.

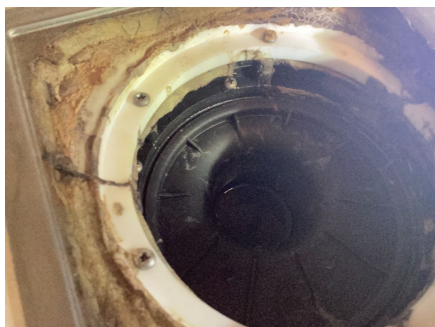
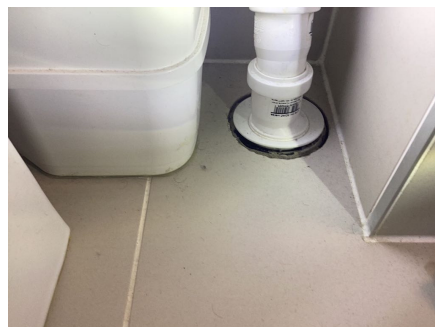
### TG 2 Sluk, membran og tettesjikt

Membran ligger skjult under fliser og tilstand kan ikke avdekkes uten inngripen i konstruksjonene. Ingen dokumentasjon på selve utførelsen foreligger. Utilfredsstillende løsning på rørgjennomføringer i gulv, som kan gi økt risiko for fuktinntrengning og skader i underliggende og tilstøtende konstruksjoner. Utførelsen med hensyn til bruk av slukmansjett og membran er uoversiktlig, og det kan følgelig derfor ikke sies at løsningen er fullgod og vannsikker mot lekkasjer.

Innhent dokumentasjon om mulig.

Det må gjøres tiltak for å lukke avviket.
