Tilstandsrapport

2-roms leilighet

Natlandsveien 102 B, 5094 BERGEN

Befaringsdato: 16.04.2024

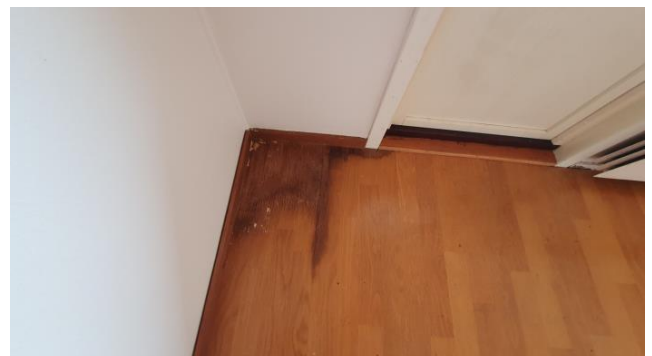
I stue ligger parkett. Denne er slitt og må slipes eller skiftes.
På soverom ligger laminagulv. Dette har endel åpne skjøter og det vurderes at det må skiftes.

- Overflater har en del slitasjegrad utover det en kan forvente.

Misfarging

Slitasje

- Overflater må utbedres eller skiftes.

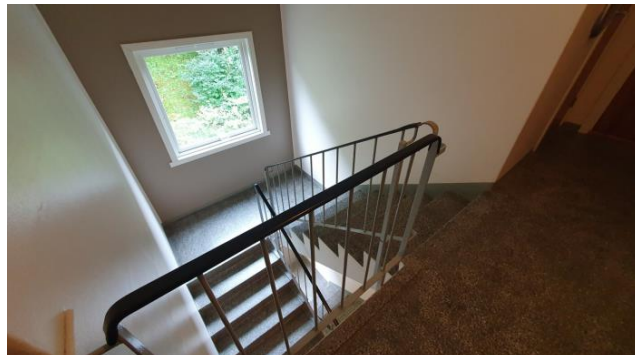
Felles trappegang.

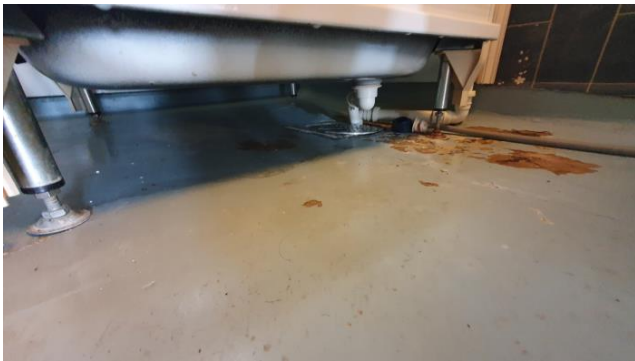
Våtrom som er utført etter forskrifter fra før 1997 får TG3 uavhengig av faktisk tilstand, da de vurderes å ikke tilfredsstillere dagens krav. Badet må nyinnredes for å tilfredsstillere våtromsforskriftene.

Badet har malt betonggulv og tapetserte og platede vegger. Badet tilfredsstiller ikke dagens krav til et våtrom.

- Våtrommet må oppgraderes for å tåle normal bruk etter dagens krav.

Under dusjkabinett, med avløp til sluk

- Våtrommet må totalrenoveres. Alle forhold med tettesjikt, våtsone, sluk m.m. må dokumenteres.

Kostnadsestimat: 100 000 - 300 000

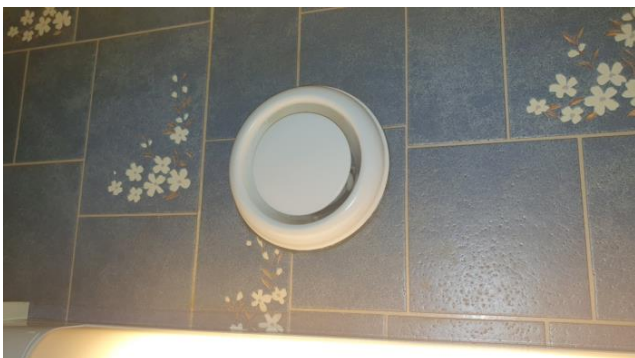
Ventilator på kjøkken. Naturlig avtrekk gjennom byggets kanaler fra bad. Det bør monteres avtrekksvifte på badet for å sikre god ventilasjon.

Veggventil på bad

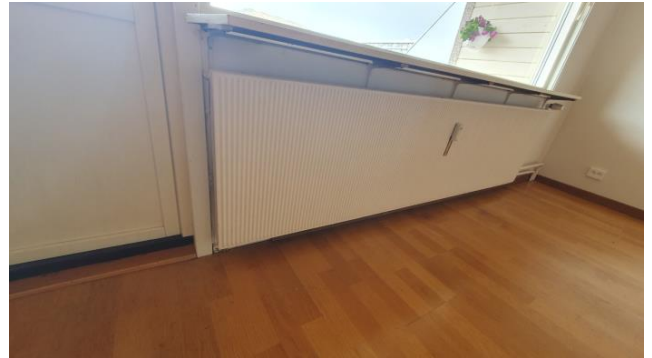
Radiator er montert i stuen.

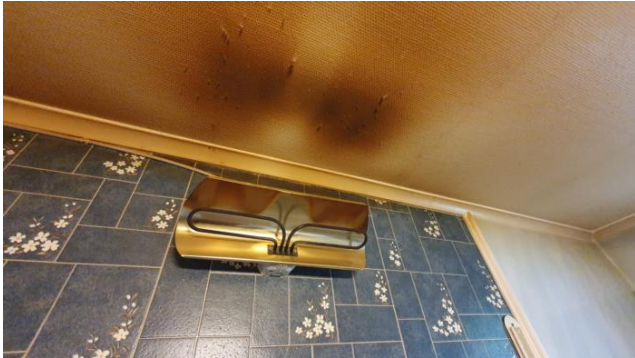
Stråleovn påbad
