# Tilstandsrapport

Boligbygg med flere boenheter

Fastings vei 19 A, 1726 SARPSBORG

Befaringsdato: 03.09.2025

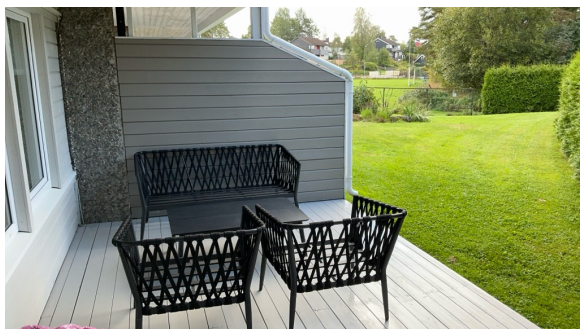
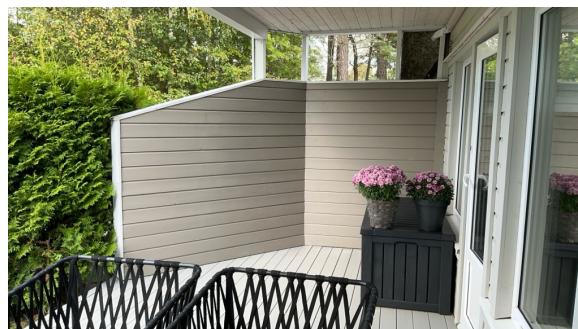
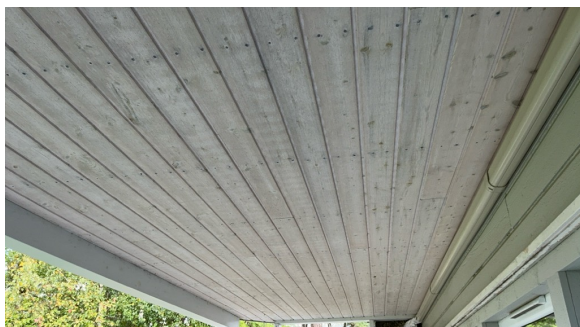
Fra stua er det utgang til dels overbygd terrasse oppført i 2017.

Tak bør beises.

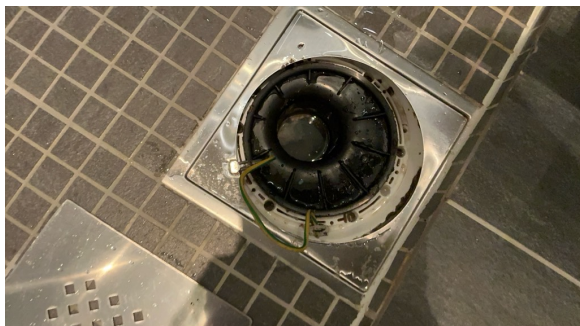
Det er plastsluk uten klemring. Det er opplyst i tidligere eierskifterapport at det ikke ble lagt ny membran ved oppussing av badet i 2018, men støpt over gammelt belegg. Sluk ble heller ikke skiftet. Det dusjes direkte på vegger og gulv. Direkte vannbelastning på vegger og gulv kan på generelt grunnlag gi økt risiko for fukt i bakenforliggende/tilstøtende konstruksjoner.

- Eldre sluk av plast er ofte utsatt for lekkasjer og særlig i overganger. Eventuelle lekkasjer kan medføre fuktskader på tilliggende konstruksjoner.

Risikoen for lekkasje og fuktskader øker ettersom belegg og eventuelt underliggende tettesjikt har overskredet forventet levetid. Eldre belegg kan miste elastisitet og tetthet, og det kan forekomme skjulte svakheter som ikke er synlige ved visuell inspeksjon.

Det anbefales oppgradering/rehabilitering av gulvet for å sikre at badet tilfredsstiller dagens krav til fuktsikring og tettesjikt. Det bør installeres dusjkabinett med avløp direkte til sluk pga usikkerhet ved membran og ikke fall på gulv, om det ventes med oppgradering av badet. Ved oppussing må det påregnes full utskifting av tettesjiktet.

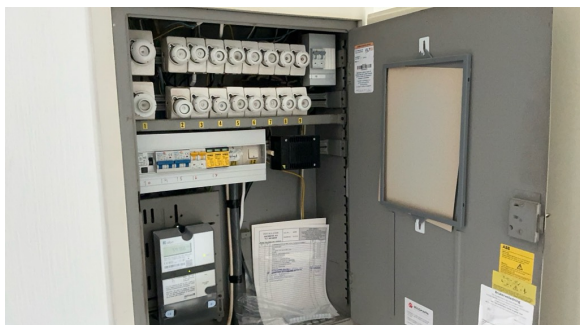
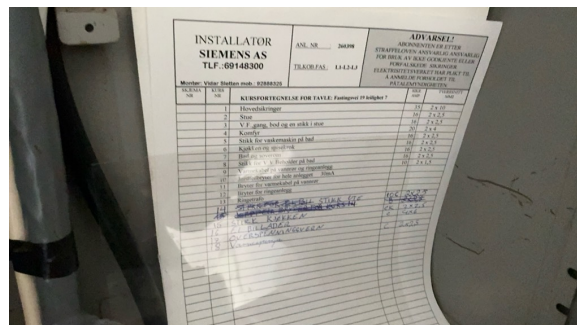
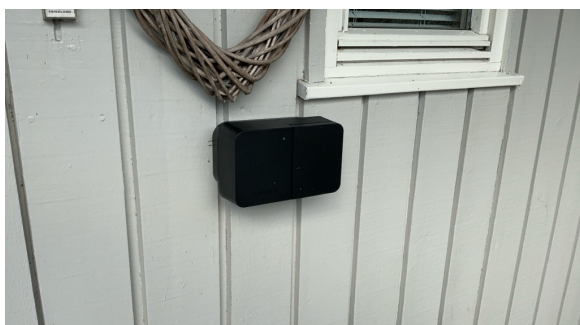
Ja Det er ikke foretatt kontroll av det elektriske anlegget i løpet av de siste 5 årene. Det anbefales en gjennomgang av en registrert elektroinstallasjonsvirksomhet.
