# Tilstandsrapport

Enebolig

Vestfaret 20, 1719 GREÅKER

Befaringsdato: 20.08.2024

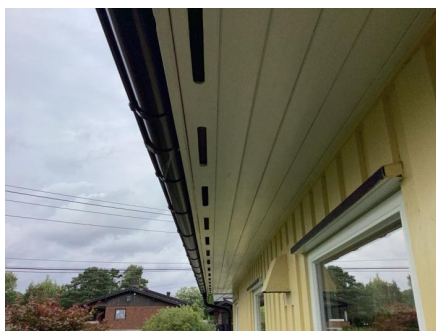
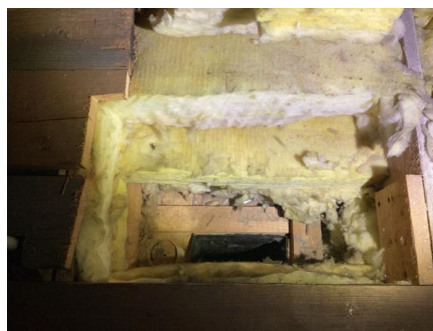
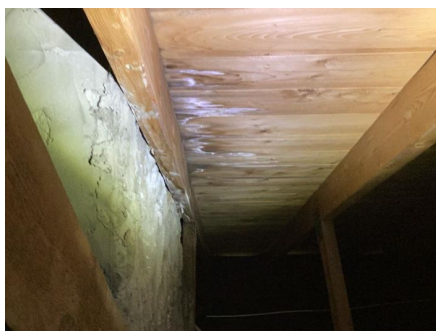
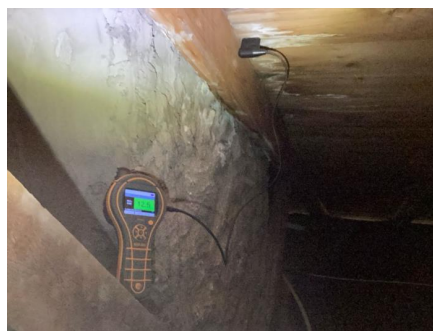
## TG 2 Takkonstruksjon/Loft

- Det er fra loft/kryploft påvist indikasjoner på at det er punktering av dampsperre, som medfører svekket effekt av dampsperrerefunksjonen.
- Det er påvist fuktskjolder/skader i takkonstruksjonen.

Det ga ikke indikasjon på fukt på befaringsdato.

- Det bør gjøres lokale tiltak.
- Det må gjøres nærmere undersøkelser.

Overvåk tilstand jevnlig for å se mulig utvikling over tid.

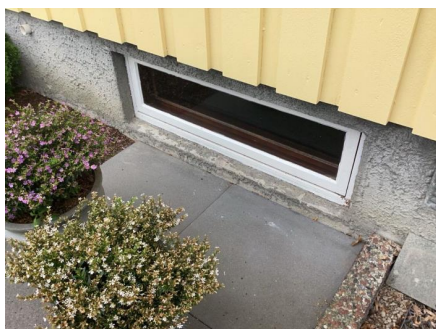
Det er ikke montert vannbrettbeslag på vinduer i kjeller/underetasje, noe som øker risikoen for fuktinntrengning i veggen.

Det må forventes utbedringer/utskiftninger på noen vinduer.  
Justeringer.

Monteringsfugen mellom bunnkarmen og veggen er spesielt utsatt for værpåkjenning. Under vinduet bør det derfor monteres et beslag eller en plate som beskytter veggen nedenfor mot vanninntrengning. Hvis vinduet ligger utsatt til for slagregn, er det helt nødvendig å montere sålbenkbeslag. Bolig med gamle vinduer kan opp mot 40 prosent av varmen forsvinne ut gjennom vinduene. Varmetapet kan ofte halveres ved å bytte ut de gamle vinduene med moderne vinduer.

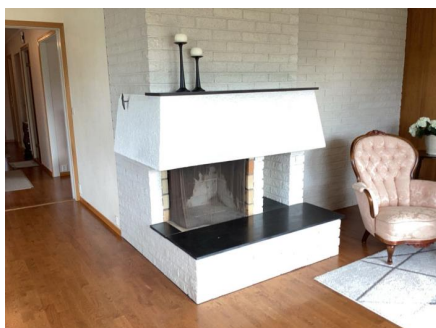
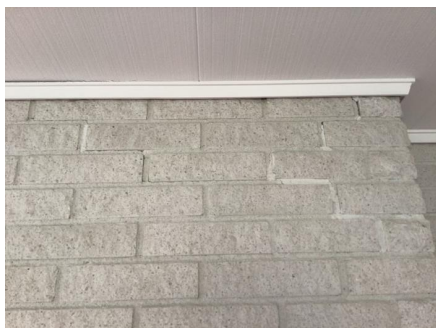
Manglende plate rundt peis.  
Noen sprekker i fuger.

- Det bør foretas nærmere undersøkelser av pipeløp.

Plate må monteres.

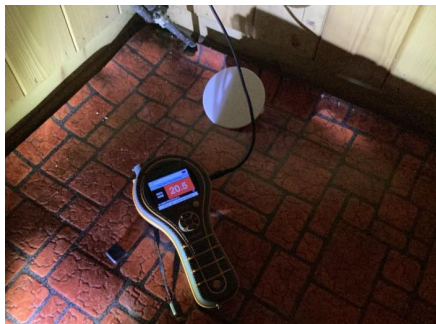
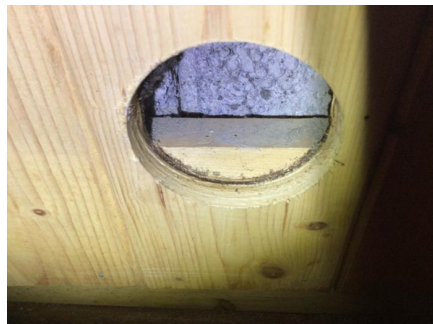
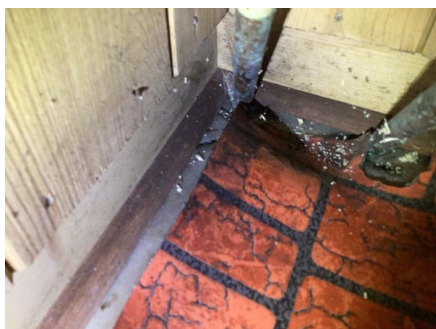
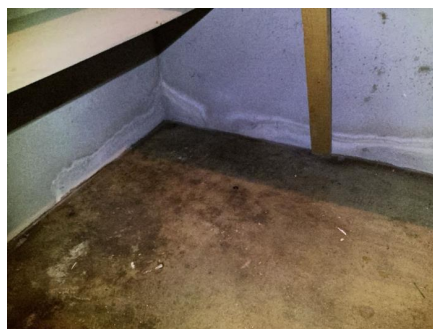
Gulvet er av betong, belegg og teppe.  
Veggene har betong/mur og panel.  
Hulltaking er foretatt og det er påvist avvik i konstruksjonen.  
Hulltaking er foretatt ved/i Bod rett fram fra trapp.  
Fuktkvotemåling (vekt%) i konstruksjonen ble målt til 20.

- Det er påvist indikasjoner på noe fuktgjennomtrenging inn i kjellermur.

Svertesopp.  
Det er gjennom målinger påvist høyt fuktnivå i trevegger i underetg./kjeller.

- Det påviste fuktnivå gir grunn til å overvåke konstruksjonen jevnlig for å se utvikling over tid, og eventuelt foreta tiltak for å unngå fuktskader.

Ytterligere undersøkelser må foretas for å få kartlagt tilstanden og omfanget på eventuelle skader.

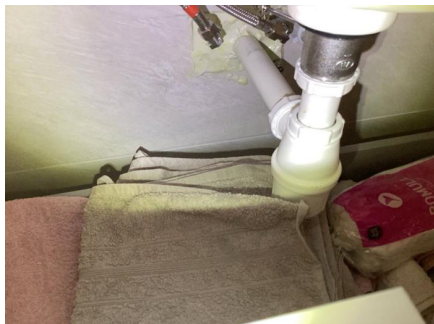
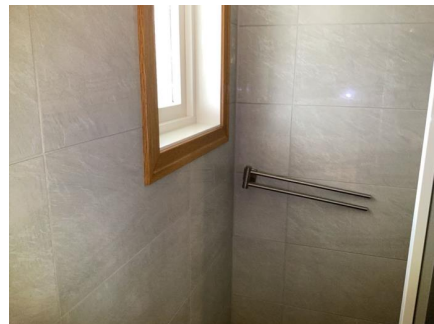
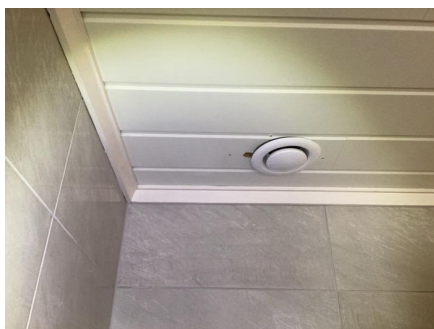
- Det er vindu/dør med ikke fuktbestandige materialer i våtsonen (ved vask, dusj, badekar, osv.), løsningen eller byggematerialet er uegnet

- Uegnede materialer må fuktbeskyttes/utskiftes.

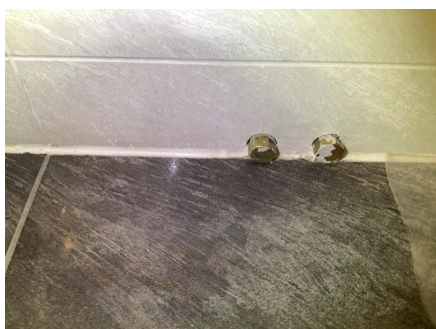
- Det er påvist avvik i fallforhold til sluk i forhold til krav i forskrift på byggetidspunktet.

Utførelsen med hensyn til bruk av slukmansjett og membran er uoversiktlig, og det kan følgelig derfor ikke sies at løsningen er fullgod og vannsikker mot lekkasjer. Tørr mansjett i sluk.

Synlig manglende maling i tak over dusj må utbedres.

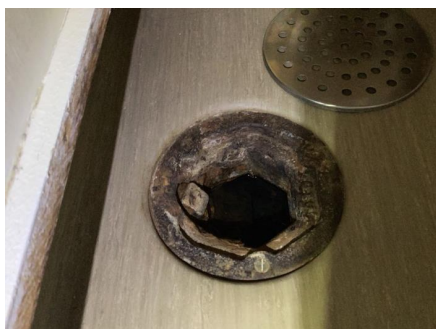
Mindre sprekker i fuger.

Rust i sluk.

- Sluket må sjekkes og rengjøres jevnlig.
- Overvåk tilstanden jevnlig. For å få tilstandsgrad 0 eller 1 må slukløsningen skiftes ut og sannsynligvis må også membransjiktet skiftes/utbedres. Det er imidlertid vanskelig å si noe om tidspunktet for når dette er nødvendig.
- Overvåk tilstanden jevnlig. For å få tilstandsgrad 0 eller 1 må tettesjiktet skiftes ut, men tidspunktet for når dette er nødvendig er vanskelig å si noe om.

Rørgjennomføringer må utbedres.

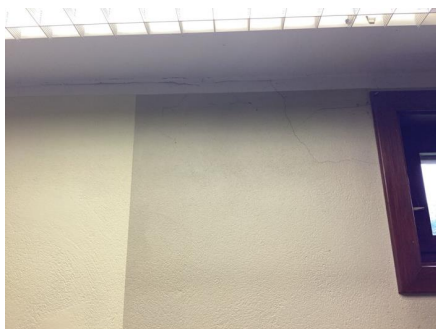
- Grunnmuren har sprekkdannelser.

- Lokal utbedring må utføres.

Anbefaler å følge med videre utvikling.

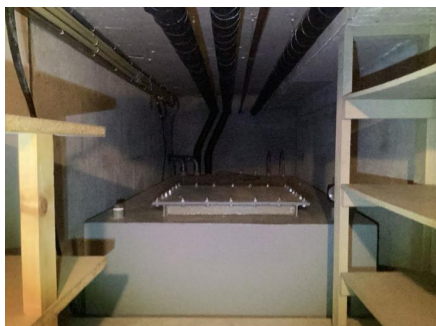
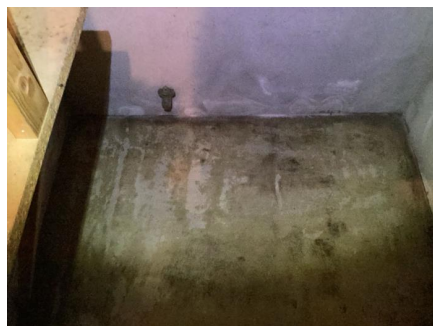
- Det er ikke påvist tilfredsstillende lekkasjesikring på oljetank som er i bruk.
- Ingen dokumentasjon fra kontroll siste 12 måneder foreligger.

- Ytterligere kontroll må foretas.
- Det bør etableres tilfredsstillende lekkasjesikring på oljetanken dersom den fortsatt skal brukes.

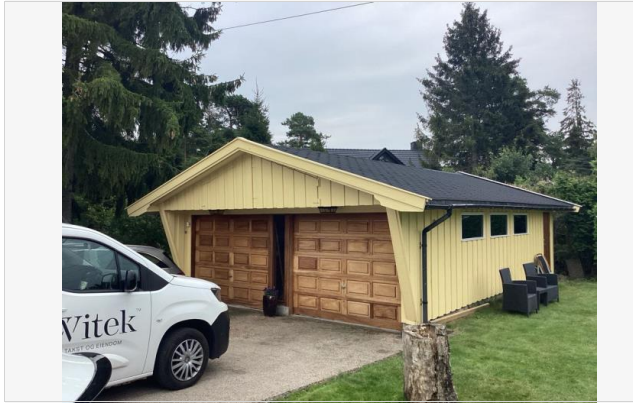
## Garasje

Registrert stedvis slipp i pappshingel, sprekk i takrenne og i betonggulv.
