# Tilstandsrapport

Enebolig

Skytterbråtveien 15, 1738 BORGENHAUGEN

Befaringsdato: 04.04.2025

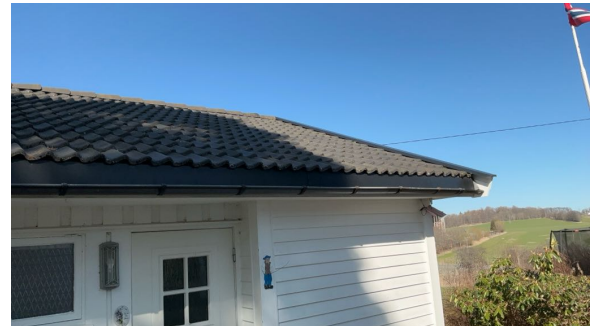
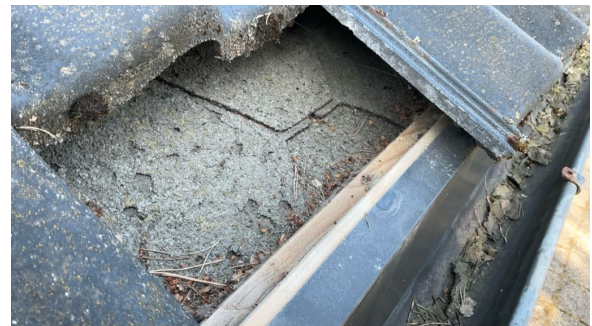
- Tidspunkt for utskiftning av undertak nærmer seg.
- Tidspunkt for utskiftning av takteking nærmer seg.

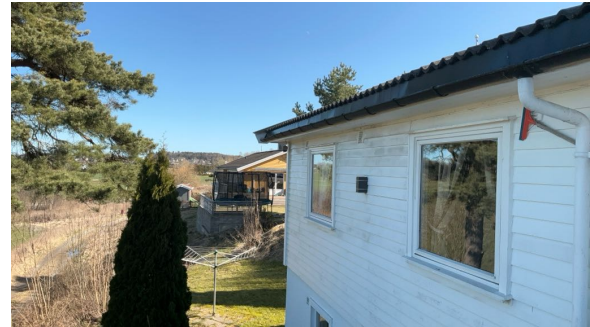
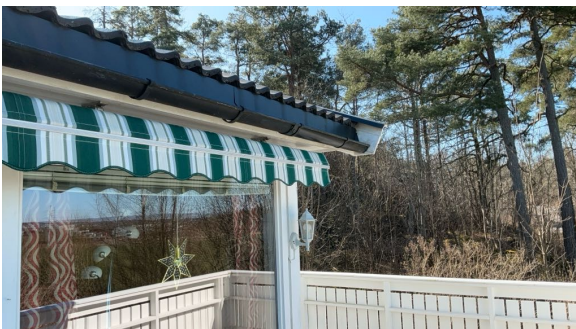
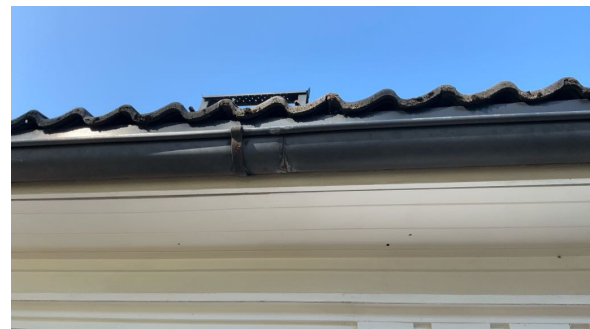
Noen skjevheter og avskalling.  
Tegn til punktvis lekkasjer.  
Manglende fall på beslag.

Vedlikehold og utbedringer.

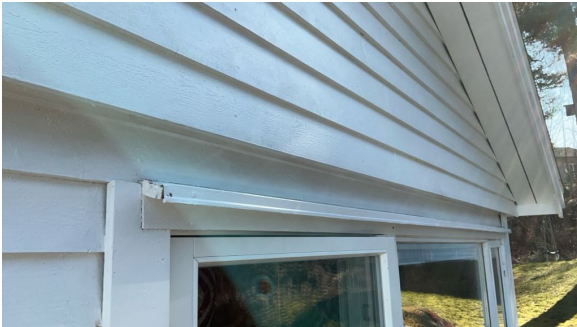
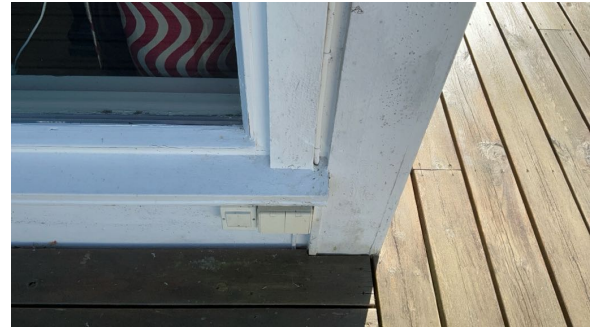
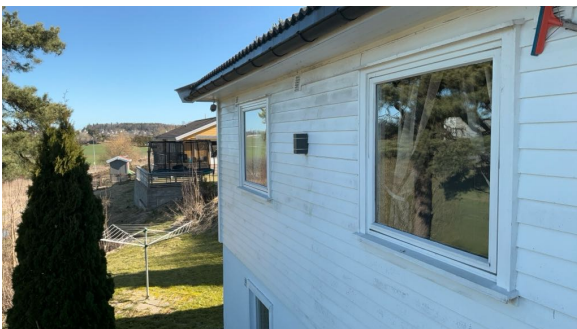
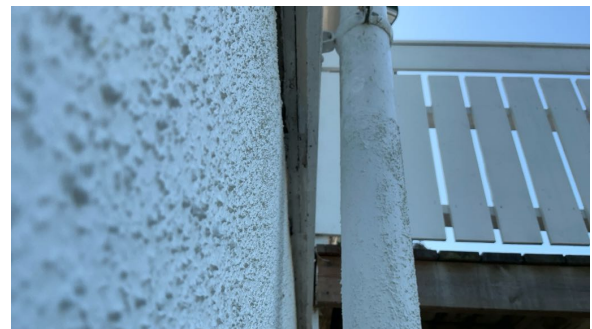
## TC 2 Veggkonstruksjon

Alle kledningstyper bør avsluttes minst 0,3 m fra bakkenivå for å hindre oppfuktning og nedsmussing av kledningen. Avstanden kan reduseres til 0,1 m dersom det er liten slagregns påkjenning, liten snøfonndannelse, takrenner på huset, godt takutstikk og hvis terrengflaten ikke fører til at det spruter fra jord eller vandammer.

Manglende lufting av kledning kan føre til fukt, råteskader og redusert levetid for fasaden.

Utføre vedlikehold. Manglende vedlikehold vil redusere levetiden på konstruksjonsdelene.

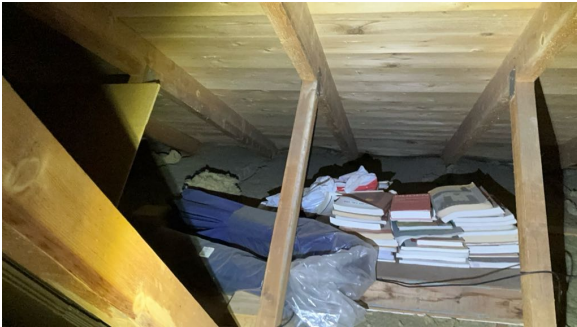
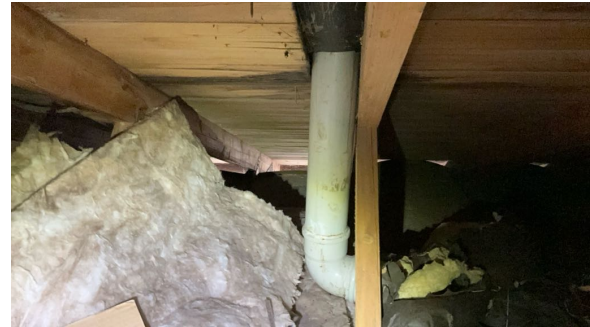
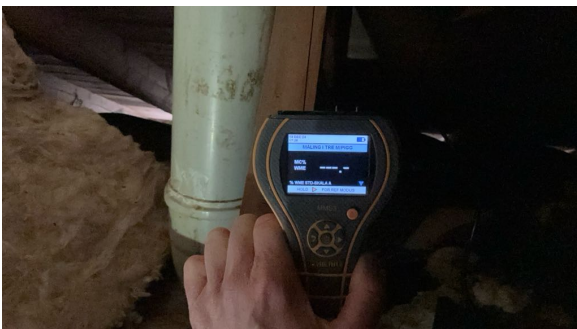
## TC 2 Takkonstruksjon/Loft

- Det er begrenset/dårlig ventilering av takkonstruksjonen.
- Det er fra loft/kryploft påvist indikasjoner på at det er punktering av dampsperre, som medfører svekket effekt av dampsperrfunksjonen.
- Det er påvist fuktskjolder/skader i takkonstruksjonen.

Det ga ikke utslag på fukt på befæringsdato.

Manglende ventilering kan øke risikoen for fukt/kondens i undertak.

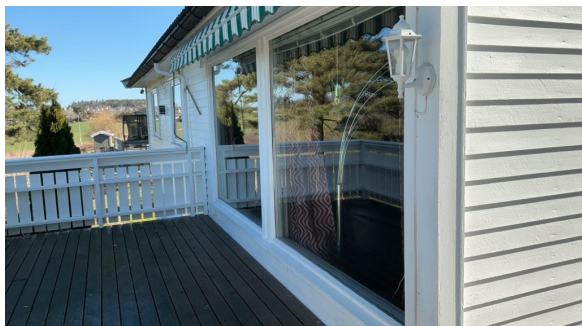
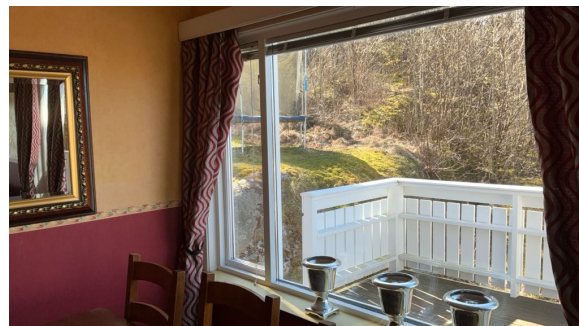
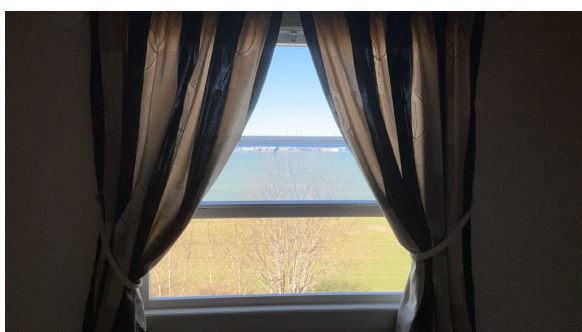
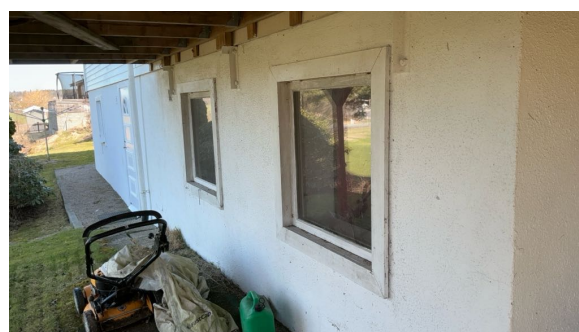
## TC2 Vinduer

- Det er påvist at enkelte vinduer er vanskelig å åpne/lukke.
- Karmene i vinduer er slitte og det er sprekker i trevirket.

Det er ikke montert vannbrettbeslag på vinduer i kjeller/underetasje, noe som øker risikoen for fuktinntrengning i veggen.

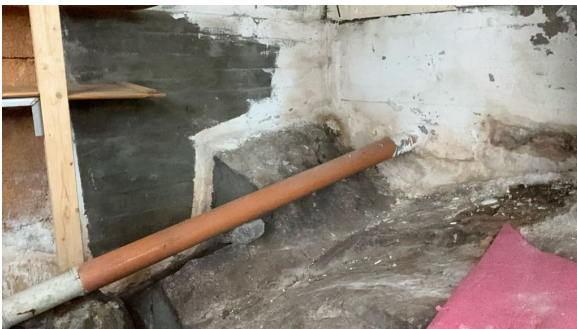
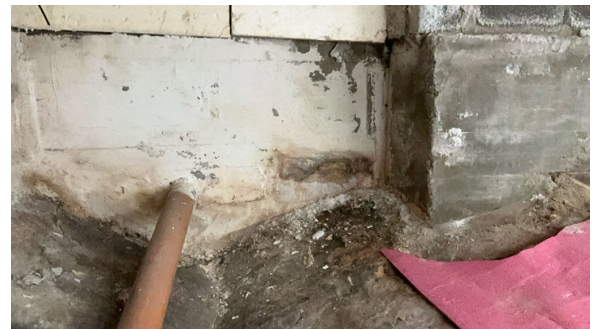
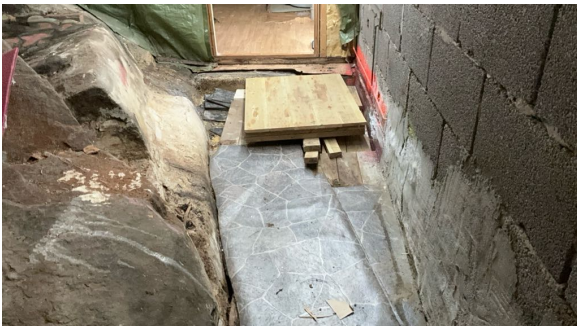
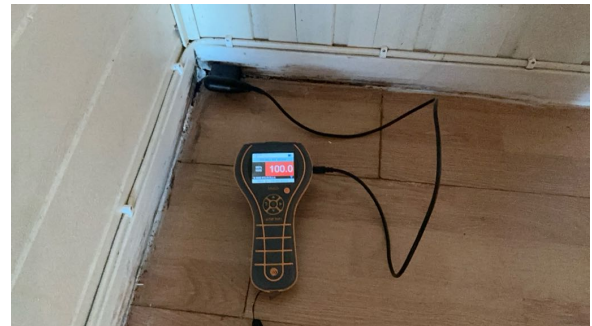
## TG 3 Rom Under Terreng

- Det er påvist indikasjoner på noe fuktgjennomtrenging i kjellergulv.
- Det er påvist indikasjoner på noe fuktgjennomtrenging inn i kjellermur.
- Det er påvist synlige fukt/råteskader i treverk i underetg./kjeller, hulltaking er derfor ikke nødvendig

Utforede vegger og oppforet gulv i trekonstruksjon i rom under terreng er en risikokonstruksjon med hensyn til fuktskader.

- Det må foretas tiltak for å utbedre årsak til fukt-/råteskadene samt utbedre råteskadene
- Det anbefales at alt treverk i kjeller fjernes og at kjelleren har mest mulig åpne murkonstruksjoner med god utlufting.

**Kostnadsestimat: 100 000 - 300 000**

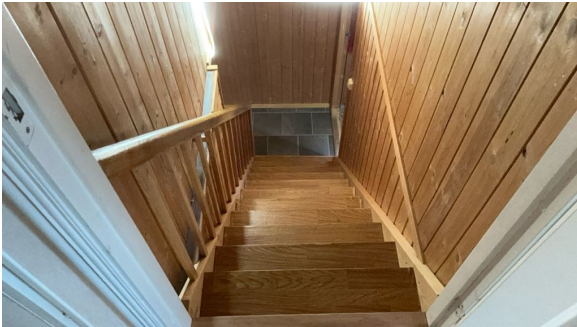
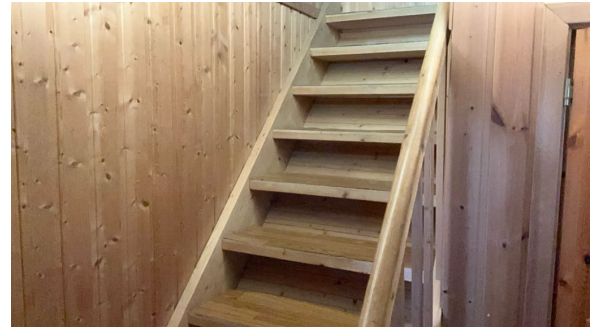
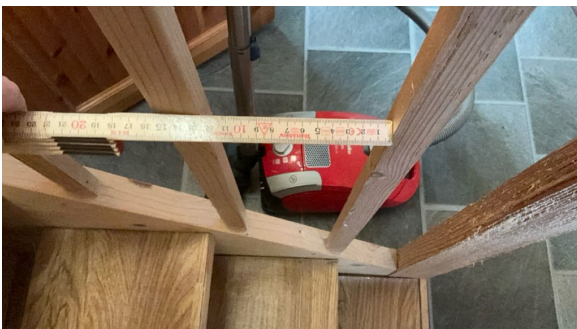
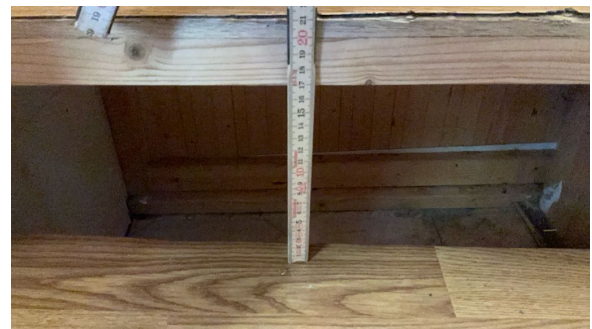
## TG2 Innvendige trapper

For å kunne tilfredsstille dagens forskriftskrav, så må det utføres tiltak.

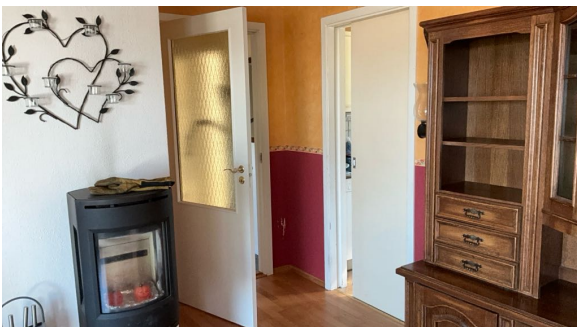
## TG 2 Innvendige dører

- Det er påvist avvik som tilsier at det bør foretas tiltak på enkelte dører.

- Det bør foretas tiltak på enkelte dører.
- Enkelte dører må justeres.

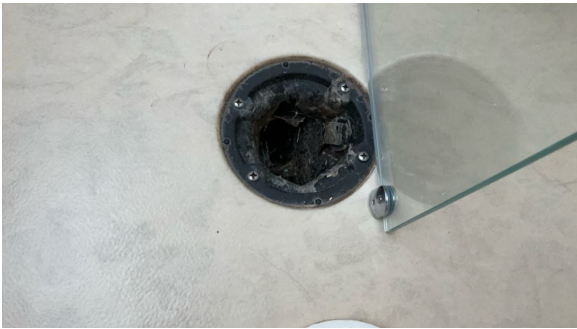
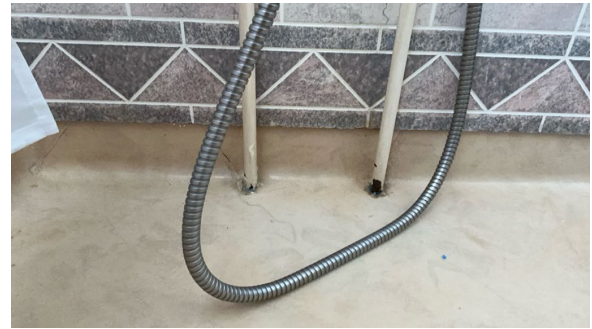
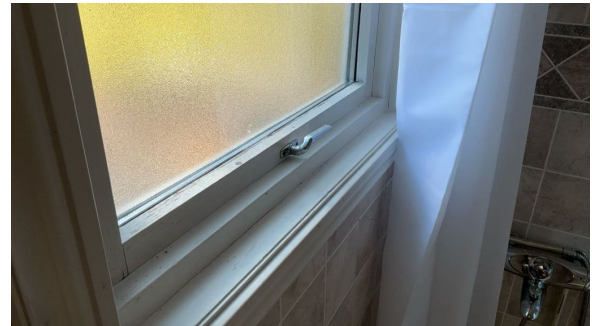
### FØRSTE ETASJE > BAD

Feil fall.  
Feil utførelse i rør gjennomføring i gulv.  
Fuktskader i plater.  
Manglende ventilering.  
Uegnet materialer våtsone.

- Våtrommet må totalrenoveres. Alle forhold med tettesjikt, våtsone, sluk m.m. må dokumenteres.

**Kostnadsestimat: 100 000 - 300 000**

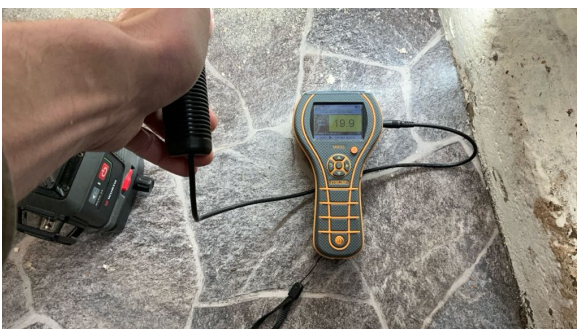
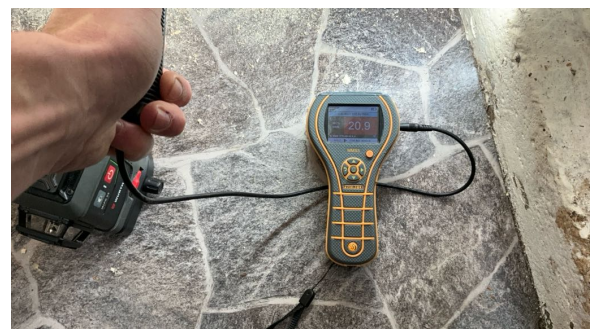
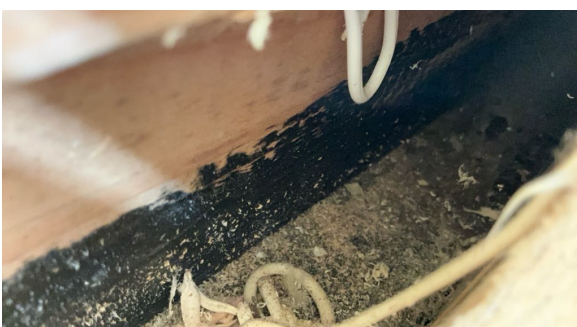
## KJELLER > BAD

Hulltaking er foretatt og det er påvist avvik i hulltakingen.  
Hulltaking er foretatt ved/i bod.  
Fuktkvotemåling (vekt%) i konstruksjonen ble målt til 21.

- Ved fuktmåling i nedre del av vegg mot våtsone fra tilstøtende rom, måles høye fuktverdier.

- Gjennomføre ytterligere undersøkelser og foreta utbedring av skade.

**Kostnadsestimat: 10 000 - 50 000**

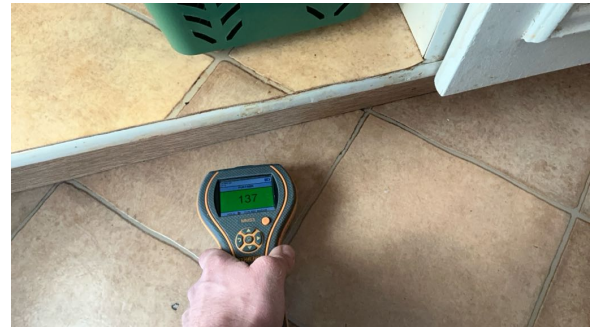
## KJØKKEN

- Det er påvist skader på overflater/kjøkkeninnredning utover normal slitasjegrad.

- Det må påregnes lokal utbedring/utskiftning.

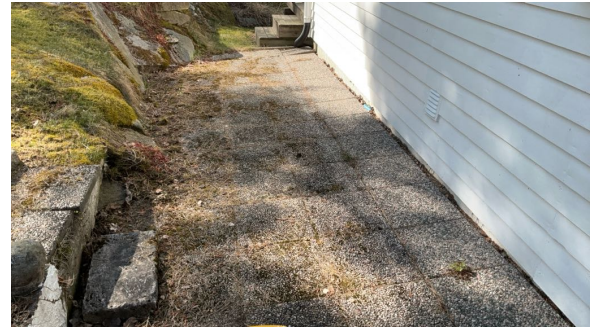
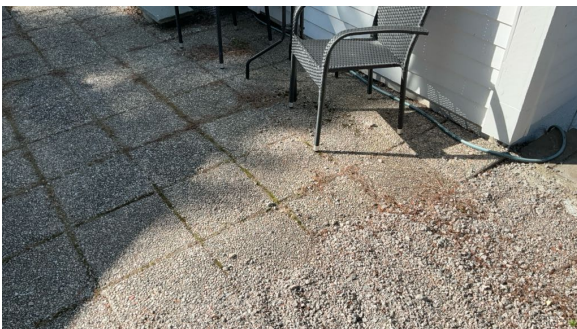
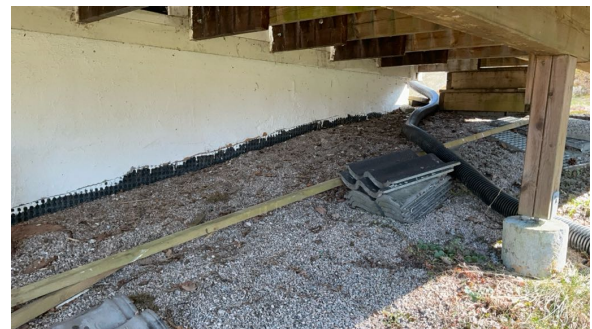
Alder, utførelse og tilstand på drenering/fuktsikring er ukjent.

Kostnadsestimatet er kun satt for den lokale utbedringen av TG3 avviket som i dette tilfellet gjelder normal utskiftning av drenering, ikke eventuelle følge tiltak som kan følge med og heller ikke eventuelle andre TG2 avvik som er nevnt under denne konstruksjonen

**Kostnadsestimat: 100 000 - 300 000**
