# Tilstandsrapport

Boligbygg med flere boenheter

Kringsjø 13 A, 1605 FREDRIKSTAD

Oppdragsnr.: 13144-1142

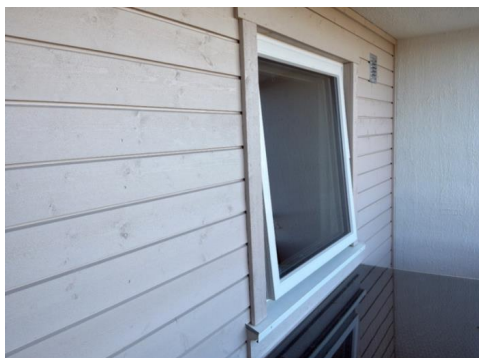
### TG 0 Vinduer og takvinduer/takluker/overlys

**Beskrivelse**  
Det er nylig montert nye vinduer i etterisolert vegg mot balkong.

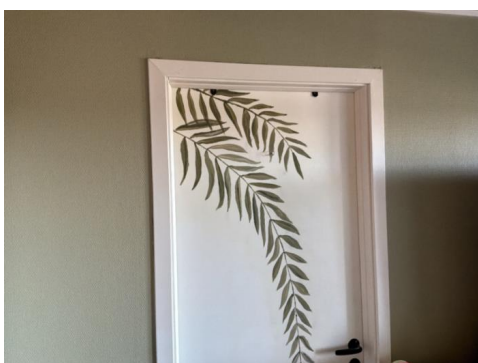
## TG 2 Innvendige dører

- Det er påvist monteringsavvik og skjevheter på enkelte dører.

Dør til sov tar i karm og bør justeres.

- Enkelte dører må justeres.

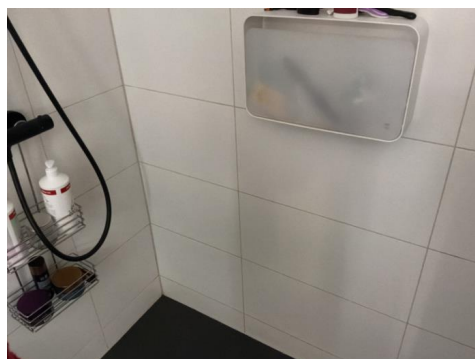
## TG 1 Overflater, vegger og himling

Flislagte vegger og malt himling av betong.

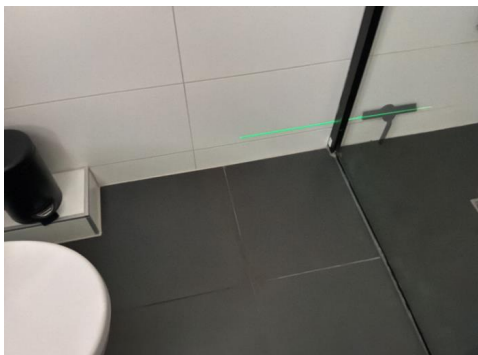
## TG 2 Overflater gulv

- Det er påvist avvik i fallforhold til sluk i forhold til krav i forskrift på befaringstidspunktet.

Stor avgrenset dusjnise og vann renner mot sluk.

- Det påvist avvik i fallforhold til sluk. Det er motfall på deler av gulvet.
- Det er mulighet for at det kan forekomme vannlekkasje på våtrommet hvor vann ikke vil gå til sluk. Dette gjelder samme punktet som beskrevet tidligere. Oppstår kun ved eventuell lekkasjevann og har liten konsekvens.

- Til tross for avviket i fall/høydeforskjell til sluk, vil gulvet fortsatt kunne lede vann mot sluket, men med redusert effektivitet. Dette kan potensielt øke risikoen for vannansamling i enkelte områder av badet.
- Forholdet med motfall på gulvet er utenfor dusjnisjen i området mellom toaletet og dusjveggen. Konsekvensen vurderes som svært liten og kun ved eventuell lekkasje fra toalett eller annet utsyr det vil kunne samle seg vann i dette hjørnet.
- Dusjvegg hindrer evt. lekkasjevann i området ved toalettet å renne til sluk. Konsekvensen anses som liten.

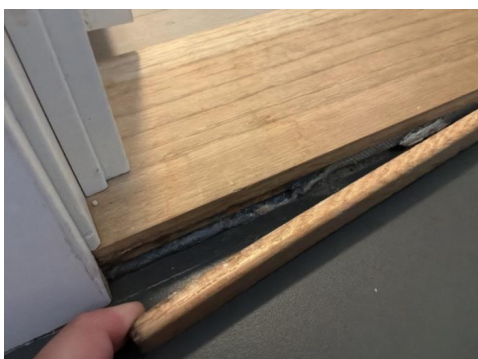
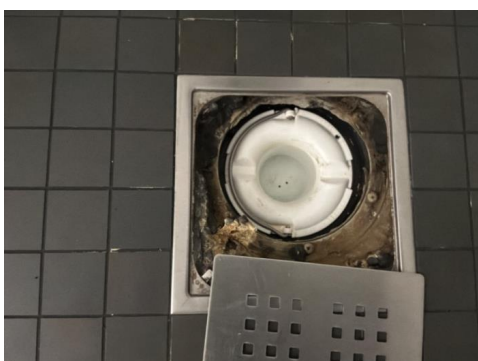
## ! TG 2 Vanntett sjikt, membran og sluk

- Det er ikke tilstrekkelig høyde fra topp av slukrist til topp vanntett sjikt mot rørgjennomføring eller ved døråpning. (I fohold til krav i forskrift på befarings tidspunktet)

Membranen er synlig bak feielist men er ikke brettet opp langs terskel. Membran bør brettes opp/forlenges.

- Ved eventuell lekkasje hvor vann flommer utover gulvet vil vann kunne ta seg ut av våtrommet under terskel og føre til skader på nærliggende konstruksjoner.

Membranen er synlig bak feielist men er ikke brettet opp langs terskel. Membran bør brettes opp/forlenges.

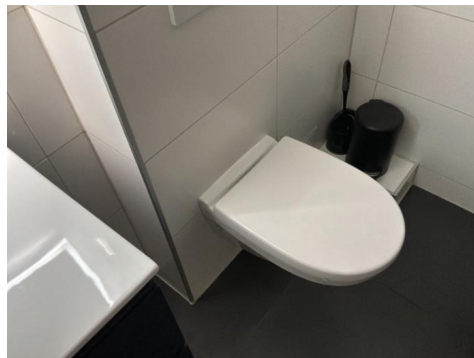
## ! TG 1 Sanitærutstyr og innredning

Hel og pen innredning fra 2021.

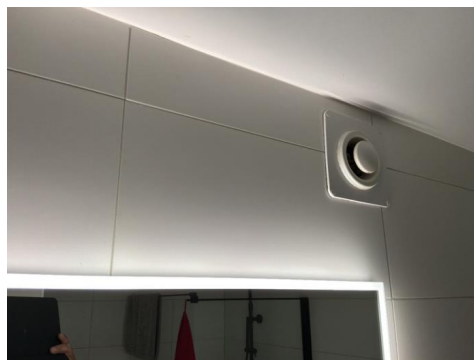
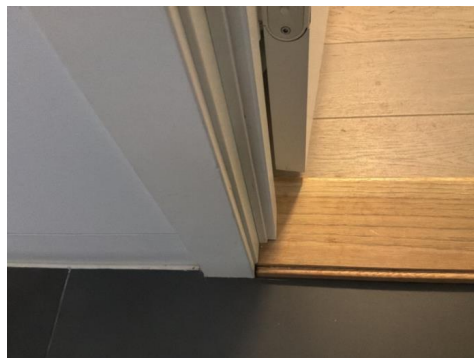
## ! TG 1 Ventilasjon

Ventil i vegg og spalte under dør.

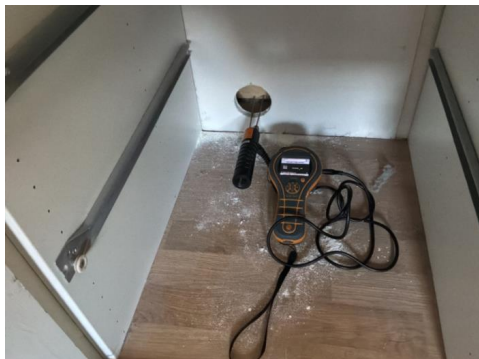
Det er på befaringsdagen ikke registrert forhøyde verdier av fukt i målepunktet.

Måleapparatet registrerer ikke fuktverdier under 6%.

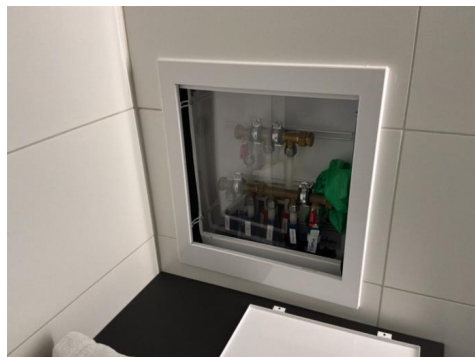
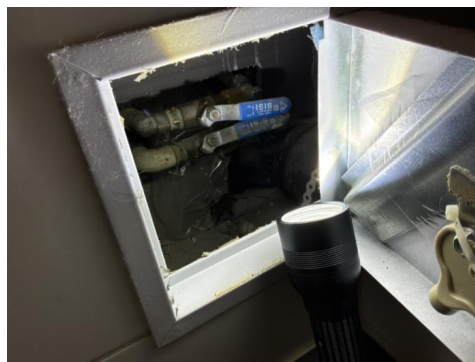
#### ! TG 2 Innvendige vannledninger

Badet har rør i rør med rørskap på badet.  
Stoppekran av kobber/galvanisert i vegg bak toalett. Tilgang via luke ved siden av toalett.  
Kjøkkenet har kobberør fra byggeår.

- Kobberør med loddede, klemte eller andre type skjøter eldre enn 33 år og har derfor usikker fremtidig funksjon.

- Det er ikke behov for utbedringstiltak siden anlegget fungerer i dag, men ut ifra alder kan skader plutselig oppstå på eldre anlegg.

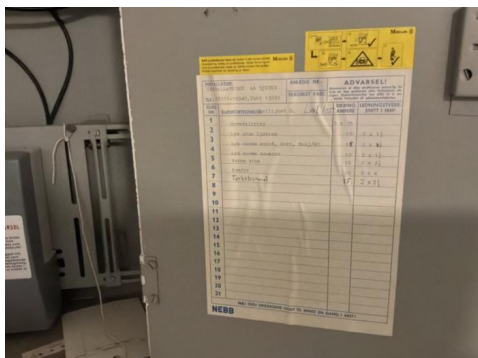
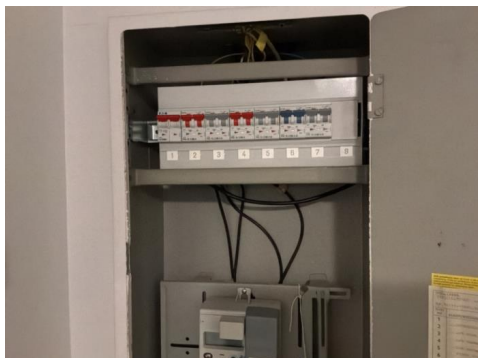
35 ampere hovedsikring med flere fordelerkurser.  
Det er satt inn Automatsikringer, men alder er ukjent.

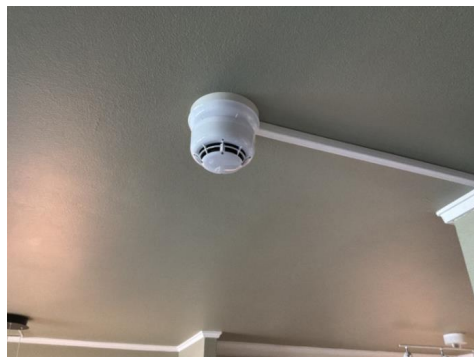
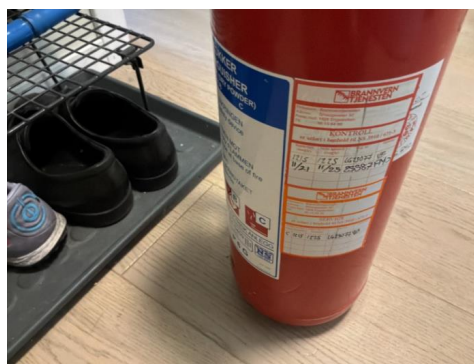
## Branntekniske forhold

Nyere brannvarslingssystem som er sammenkoblet i borettslaget.  
6 kg slukkeapparat.
