# Tilstandsrapport

Boligbygg med flere boenheter

Tindlund Park 10, 1718 GREÅKER

Rapportdato: 24.02.2025

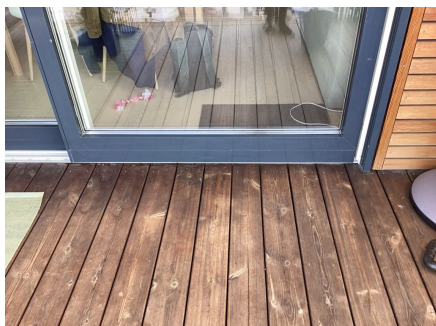
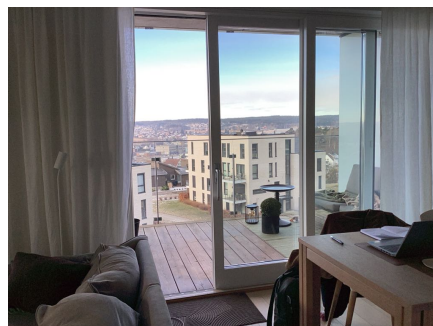
#### TG 2 Balkongdører

Bygningen har malt balkongdør i tre og skyvedør.

Justering og fastmontering.

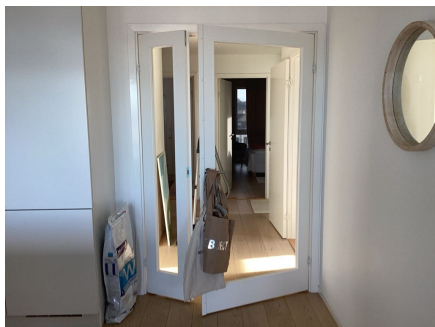
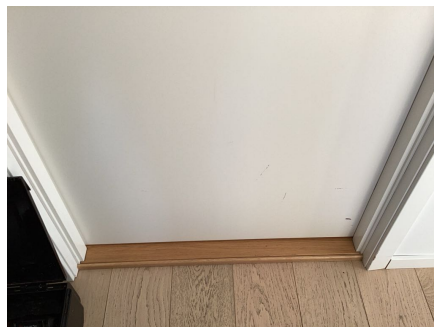
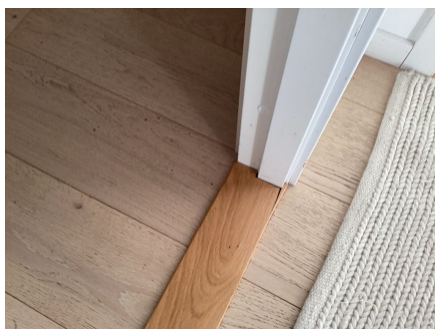
## TG 2 Innvendige dører

Innvendig har boligen malte glatte dører, skyvedører med glasspart og dør med glassparti.

Den enkelte må vurdere behov for tiltak.

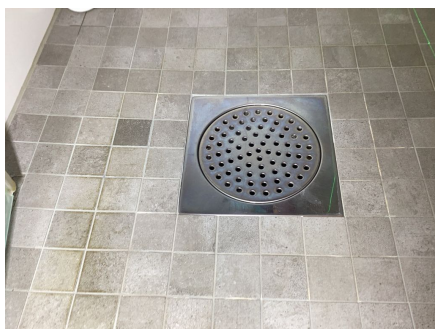
### TG 2 Overflater Gulv

- Det er påvist avvik i fallforhold til sluk i forhold til krav i forskrift på byggetidspunktet.

- Våtrommet fungerer med dette avviket.

Anbefaler membrankant ved terskel.

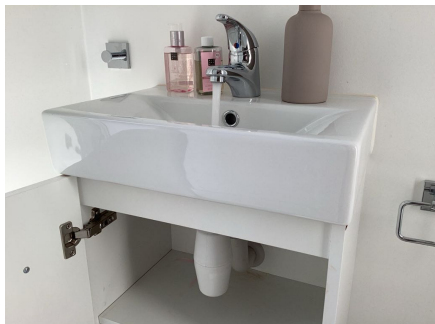
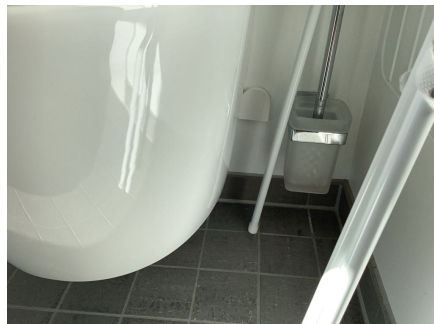
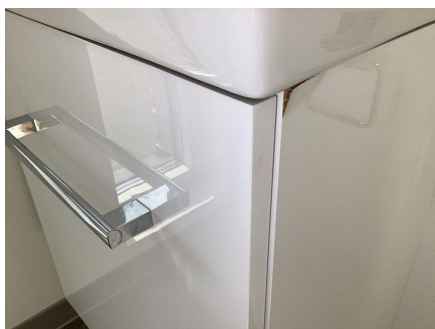
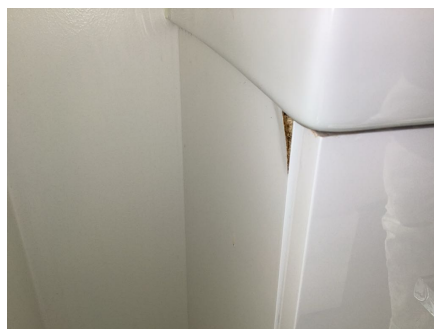
Registrert skade på innredning til nedfelt servant.

Det må gjøres tiltak for å lukke avviket.
