# Tilstandsrapport

Boligbygg med flere boenheter

Brusemyrtoppen 9 J, 1739 BORGENHAUGEN

Befaringsdato: 11.06.2026

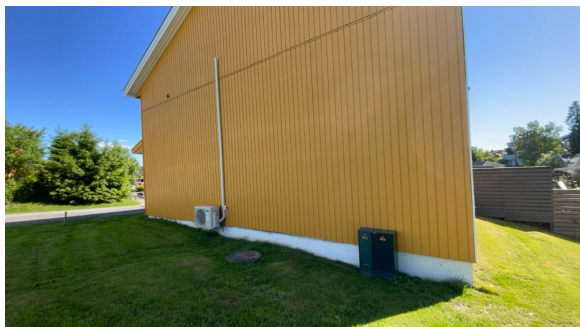
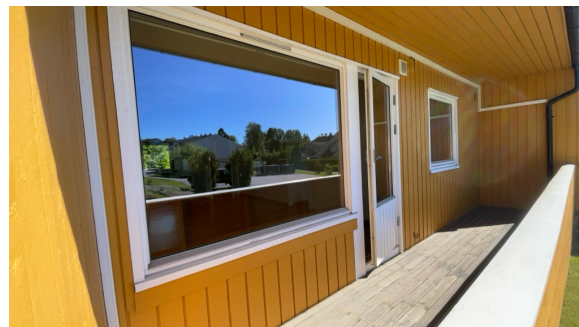
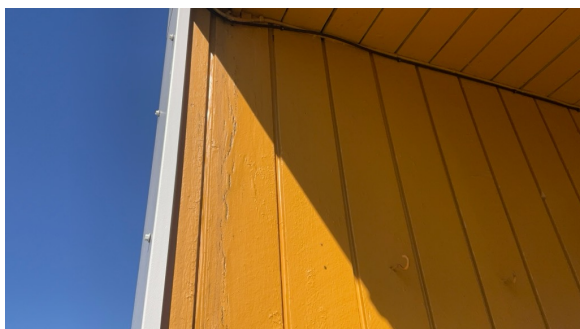
- Uten tilstrekkelig lufting bak bordkledningen kan fuktighet som trenger inn bak bordene eller gjennom veggen innenfra ikke tørke opp. Dette skaper ideelle forhold for råtesopp og muggvekst.
- Det bør foretas tiltak for å bedre lufting av kledningen.

Borettslaget anbefales i skifte dårlige bord for å hindre at skadene utvikler seg. Samtidig anbefales det å kontrollere at takrenne og vannavledning fungerer tilfredsstillende, slik at unormal vannbelastning på kledningen unngås.

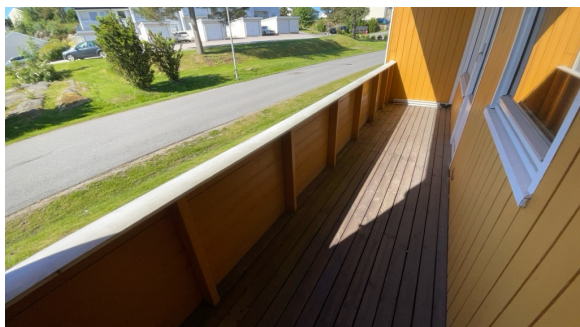
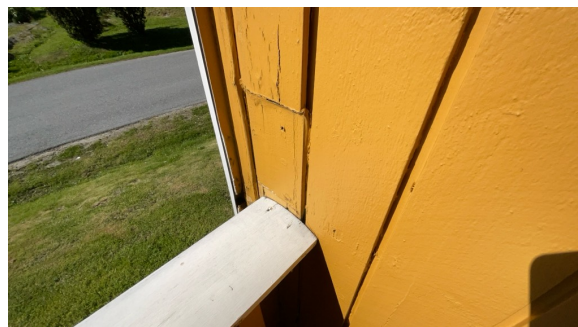
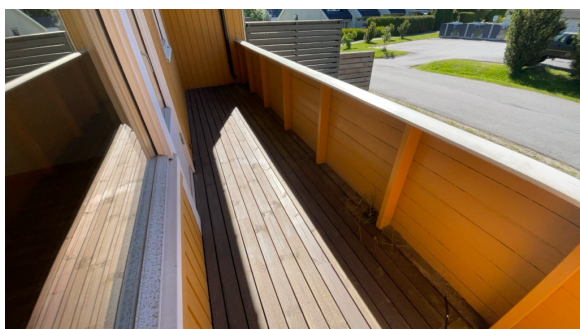
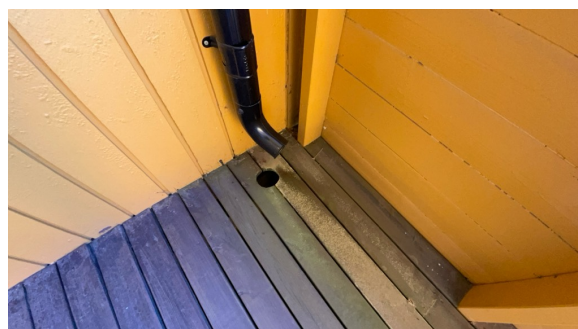
## TG 2 Balkonger, terrasser og rom under balkonger

Vann som ledes ut på terrassegulvet gir økt fuktbelastning på terrassekonstruksjonen og tilstøtende bygningsdeler, noe som kan bidra til økt slitasje og redusert levetid. Det anbefales å etablere en løsning som leder vannet direkte til sluk eller annen egnet avledning uten å belaste terrassegulvet.

Utføre vedlikehold. Manglende vedlikehold vil redusere levetiden på konstruksjonsdelene.

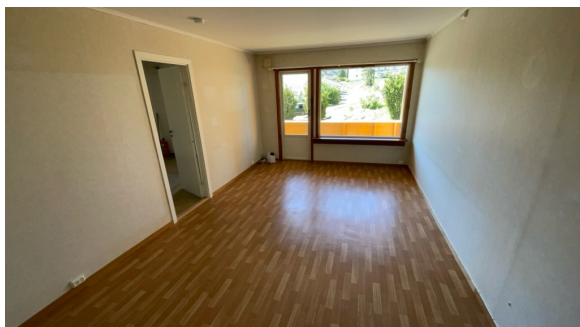
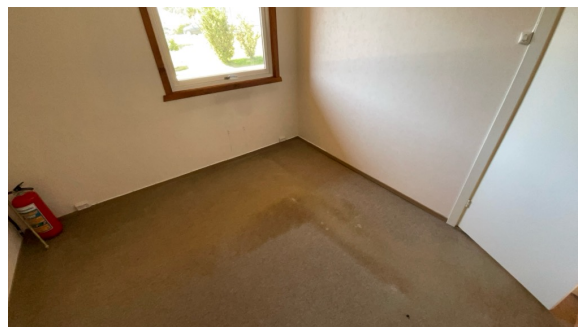
### TG 3 Etasjeskille/gulv mot grunn

- Målt høydeforskjell på over 20 mm innenfor en lengde på 2 meter. Tilstandsgrad 3 gis med bakgrunn i standardens krav til godkjente måleavvik.
- Målt høydeforskjell på over 30 mm gjennom hele rommet. Tilstandsgrad 3 gis med bakgrunn i standardens krav til godkjente måleavvik.

Kostnadsestimatet er kun satt for den lokale utbedringen av TG3 avviket som i dette tilfellet gjelder lokal oppretting, ikke eventuelle følge tiltak som kan følge med og heller ikke eventuelle andre TG2 avvik som er nevnt under denne konstruksjonen.

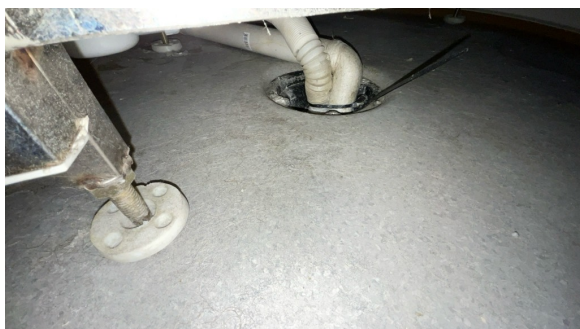
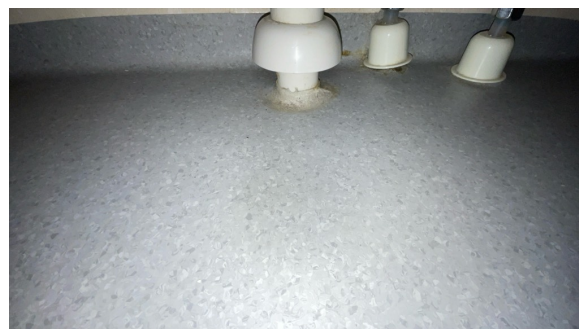
- Det er påvist avvik i krav til høydeforskjell/fall-løsning på våtrommet.

- Til tross for avviket i fall/høydeforskjell til sluk, vil gulvet fortsatt kunne lede vann mot sluket, men med redusert effektivitet. Dette kan potensielt øke risikoen for vannansamling i enkelte områder av badet.

- Det er påvist mangelfull/feil utførelse rundt rørgjennomføringer e.l. som gir fare for fukt i konstruksjonen i våtsone.
- Sluk har begrenset mulighet for inspeksjon og rengjøring.

- Løsningen/utførelsen rundt rørgjennomføringer gir fare for fukt inn i konstruksjoner.
- Tilgang til sluk må bedres både for inspeksjon og rengjøring.
- Når sluket har begrenset tilgang, er det vanskelig å rengjøre sluket og å inspisere den for å oppdage skader i membranen/fuger rundt sluket, som er avgjørende for å forhindre lekkasjer.

Dersom avvik skal lukkes må fallforhold utbedres. Dette anses imidlertid som økonomisk urasjonelt som et enkeltstående tiltak. Når våtrommet en gang skal pusses opp er det viktig å påse at alle forskriftskrav blir fulgt.

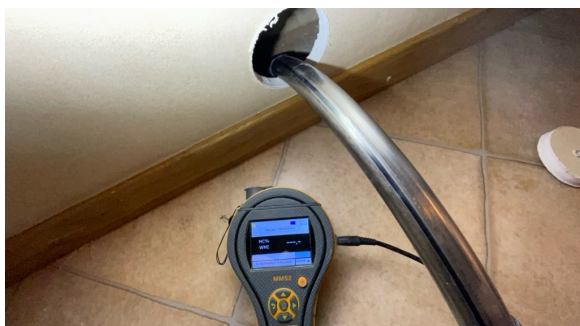
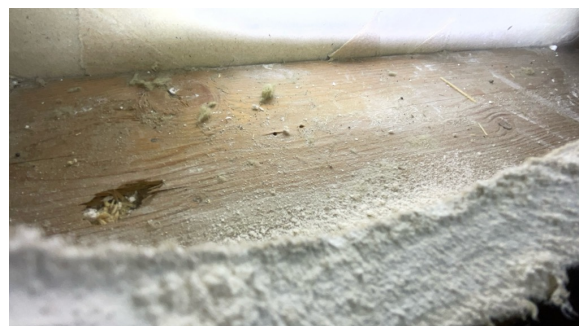
### Sanitærutstyr og innredning

Hulltaking er foretatt uten å påvise unormale forhold. Hulltaking er tatt fra boden som tilstøter dusjkbinettet.

- Elektrisk avtrekksvifte bør monteres for å lukke avviket.

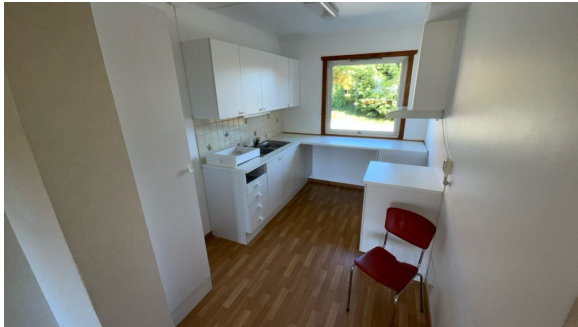
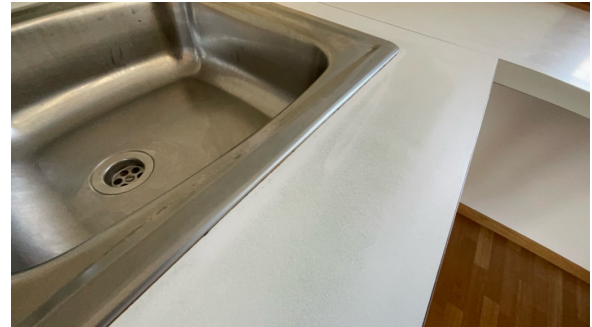
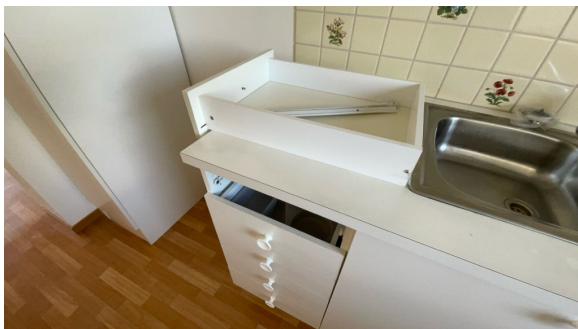
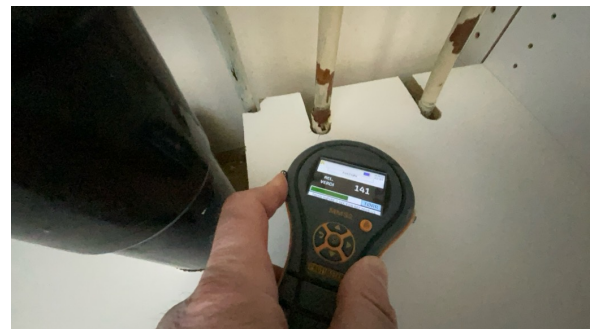
Misfarging på benkeplaten er et kosmetisk forhold. Manglende montering av skuff medfører redusert funksjonalitet ved kjøkkeninnredningen. Det anbefales å montere skuffen og vurdere utskiftning av benkeplaten ved behov.

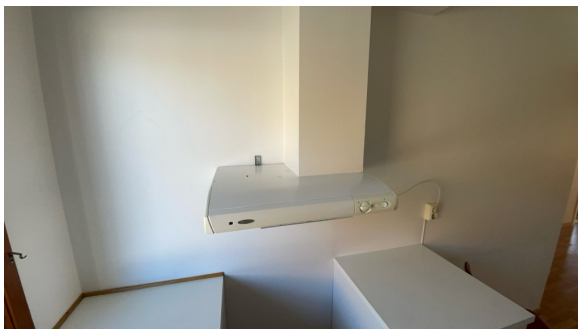
### TG 1 Avtrekk

Det er kjøkkenventilator med avtrekk ut.

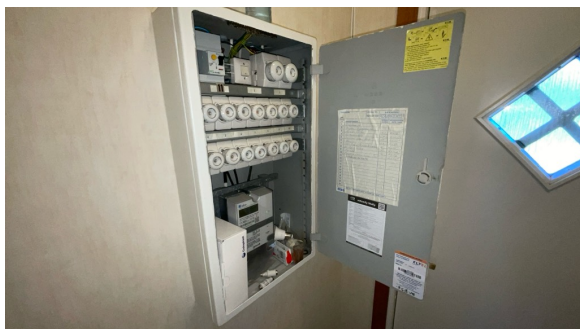
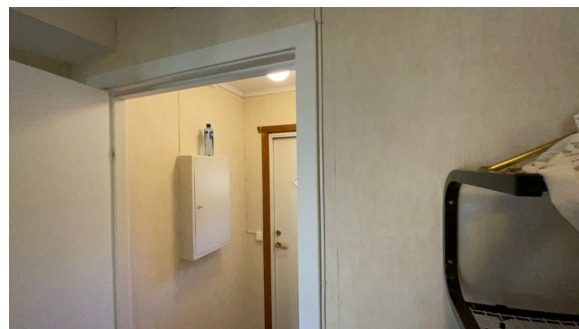
**Ja Det foreligger ingen dokumentasjon. Det anbefales å få utført en utvidet el.kontroll av autorisert firma.**

Manglende klamring av kabel.
