# Tilstandsrapport

📍 Alfheimveien 8 C, 1358 JAR

# gnr. 38, bnr. 69

Befaringsdato: 16.10.2025

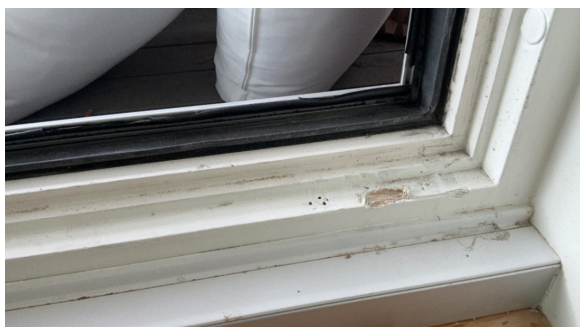
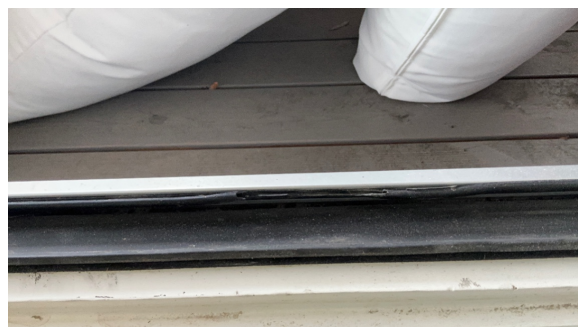
- Det er påvist dører som er vanskelig å åpne eller lukke.
- Det er påvist andre avvik:

Det er registrert skade i karm og gummipakning på foldebalkongdøren mot takterrassen. Balkongdør i underetasjen tar i karm ved åpning og lukking, noe som tyder på justeringsbehov. Ytterdøren har mindre slark i dørhåndtak, men fungerer ellers som normalt. For øvrig fremstår dørene med normal bruksslitasje.

Skader i karm og pakninger kan føre til luftlekkasjer, redusert tetthet og varmetap. Det anbefales å justere dører, utbedre skader på karm og skifte defekte pakninger. Dørhåndtak på ytterdør bør strammes eller skiftes ved behov. Regelmessig kontroll og smøring av beslag anbefales for å opprettholde funksjon.

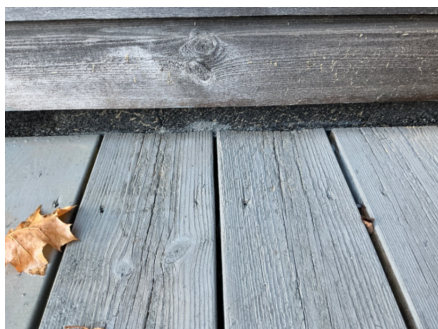
## TG 2 Balkonger, terrasser og rom under balkonger

Det er registrert sprekker og uttørking i terrassebord, som indikerer behov for vedlikehold. Overflaten fremstår værutsatt, men uten tegn til råte eller løse bord. Rekkverket i stål fremstår uten tegn til korrosjon.

Vedlikehold må påberegnes.

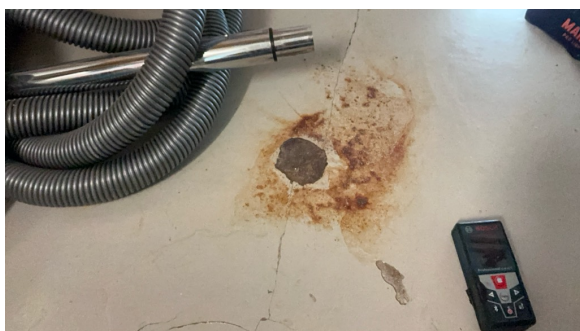
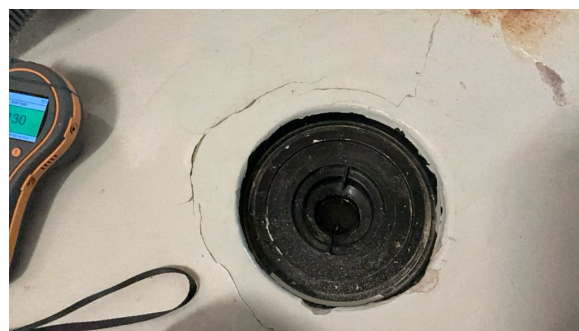
Det er registrert oppsprekking av maling på gulvet og rundt sluk i teknisk rom, noe som indikerer mindre bevegelser eller fukt påkjenning i overflaten. Ved hulltaking i yttervegg ble det ikke registrert forhøyede fuktverdier, og materialene fremstod tørre og uten synlige skader.

På bakgrunn av lokale overflateavvik vurderes konstruksjonen til tilstandsgrad 2

Oppsprekking av maling og tegn til fuktpåvirkning ved sluk bør følges opp med regelmessig kontroll. Det anbefales å sikre god ventilasjon i rom under terreng for å hindre kondens og oppfukning av overflater.

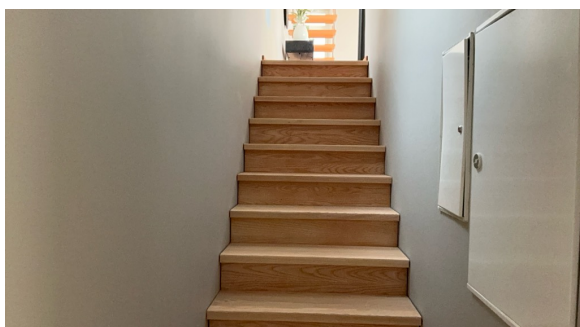
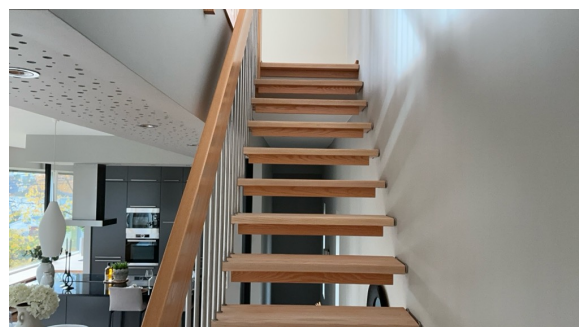
## TG 2 Innvendige trapper

Boligen har innvendige trapper i heltre mellom etasjene. Trappene har rekkverk, men mangler håndløper på trapp ned til underetasjen og på én side av trappen opp til 2. etasje.

Manglende håndløpere regnes som et avvik fra gjeldende krav til sikkerhet og brukervennlighet.

På grunn av manglende håndløpere vurderes bygningsdelen til tilstandsgrad 2 (TG2) iht. NS 3600:2018.

Det anbefales å montere håndløper på begge sider der dette mangler for å oppfylle krav til sikker bruk.

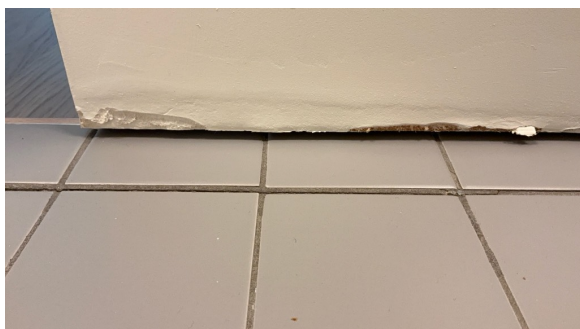
- Det er påvist at flisfuger har riss/sprekker.
- Det er vindu/dør med ikke fuktbestandige materialer i våtsonen (ved vask, dusj, badekar, osv.), løsningen eller byggematerialet er uegnet.

Det er registrert misfarging av fuger, samt sprekker i fuger. Det er dør i våtsone, og dørbladet viser fuktskader som tyder på eksponering for vannsprut. Himlingen fremstår uten avvik.

På grunn av observerte skader i fuger, løs silikon og fuktskader på dørblad vurderes badet til tilstandsgrad 2 .

Det anbefales rens og utbedring av misfargede fuger. Dør i våtsone bør erstattes med fuktbestandig dørblad eller beskyttes bedre mot vannsprut.

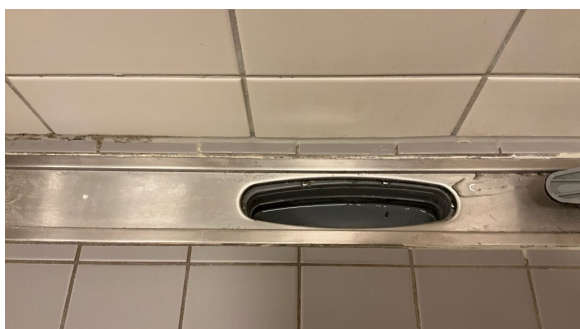
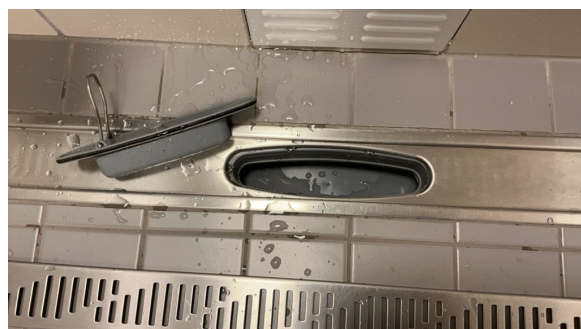
### TG 2 Overflater Gulv

- Det er påvist at flisfuger har riss/sprekker.
- Det er påvist at høydeforskjell fra topp slukrist til gulv/synlig topp membran ved dørterskel er mindre enn 25 mm.

Det er registrert misfarging og sprekker i fuger.

Basert på registrerte avvik vurderes gulvet til tilstandsgrad 2 .

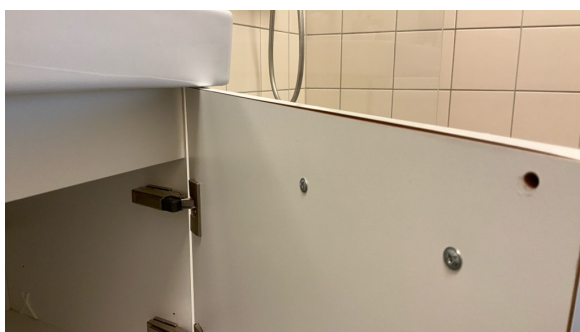
### TG 1 Sanitærutstyr og innredning

Innredningen fremstår med normal bruksslitasje i henhold til alder. Det er registrert løs folie på en dør, noe som anses som et overfladisk avvik uten funksjonell betydning. Øvrige elementer fremstår i normal stand.

Det anbefales å lime folie for å opprettholde estetikk og beskyttelse av underlaget.

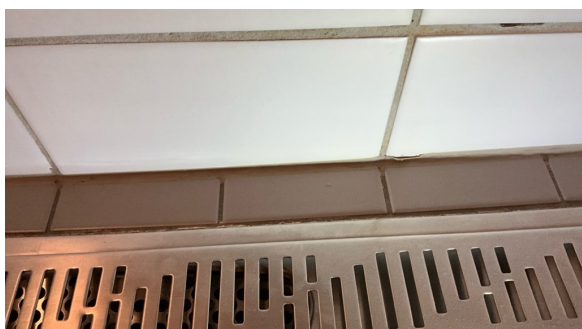
- Det er påvist at flisfuger har riss/sprekker.
- Det er påvist svertesopp i silikonfuger.

Det er registrert misfarging, sprekker i fuger. Det er det hull etter tidligere montert utstyr på vegger og i himling.

Det anbefales rengjøring og utbedring av fuger.

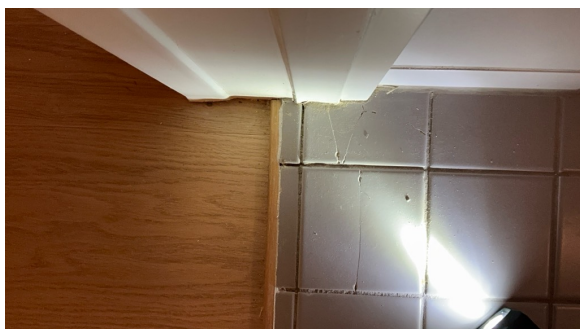
### TG 2 Overflater Gulv

- Det er påvist at flisfuger har riss/sprekker.
- Det er påvist at noen fliser har bom (hulrom under).
- Det er påvist sprekker i fliser.
- Svertesopp er registrert

Det er registrert bom (hul lyd) under fliser ved dør, samt sprekker i fliser i samme område. I dusjonen er det registrert sprekker i fuger.

Det anbefales å utbedre skadede fliser og fuger. Regelmessig rengjøring av fuger.

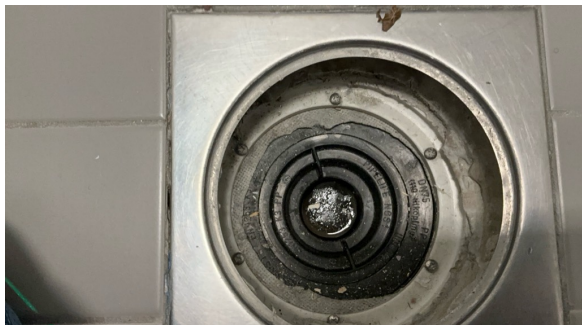
- Det er påvist at flisfuger har riss/sprekker.

Det er registrert misfarging av fuger og sprekker i fuger rundt sluk. Enkelte steder har silikonfugene sluppet fra underlaget. Dette tyder på aldersrelatert slitasje.

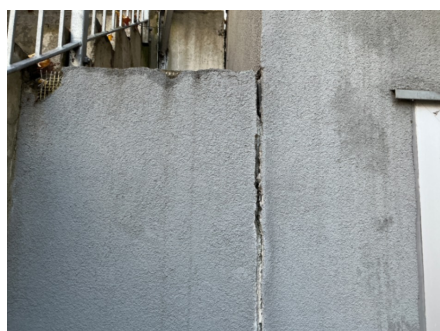
- Grunnmuren har sprekkdannelser.
- Det er registrert fritt eksponert isopor e.l.

Det er registrert avskallinger i puss og sprekker enkelte steder.

- Synlig isolasjon må tildekkes på forsvarlig måte.

Skader i puss kan føre til vanninntrengning og videre nedbrytning av underliggende murverk dersom de ikke utbedres. Det anbefales utbedring av pusskader.
