# Tilstandsrapport

Enebolig

Oscar Petterssensvei 23, 1678 KRÅKERØY

Rapportdato: 29.09.2025

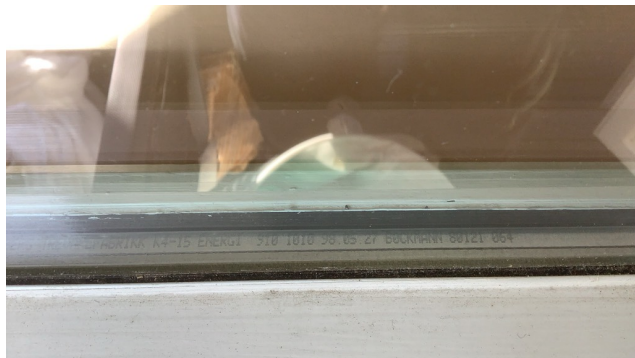
- Karmene i vinduer er slitte og det er sprekker i trevirket.

Tilstandsgrad 2 settes med hensyn til punktvis skader på overflatebehandlingen som medfører mindre reparasjoner og vedlikehold i henhold til NS 3600.

Slitte overflater kan føre til oppsug av vann, og råteskader.

Vinduene må overflatebehandles.

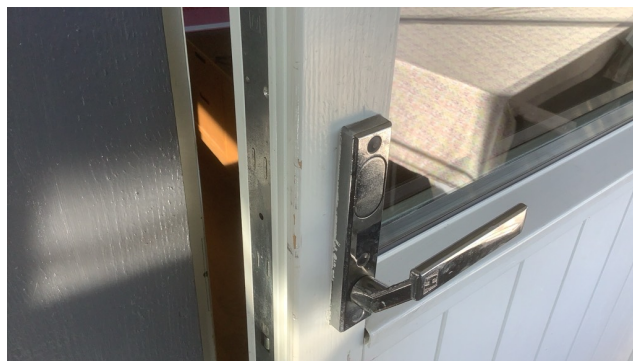
- Karmene i dører er værslitte utvendig og det er sprekker i trevirket.
- Terrassedøren har noe slitte overflater.

Slitte overflater kan føre til oppsug av vann, og råteskader.

Tilstandsgrad 2 settes med hensyn til punktvis skader på overflatebehandlingen som medfører mindre reparasjoner og vedlikehold i henhold til NS 3600.

Overflatene bør utbedres.

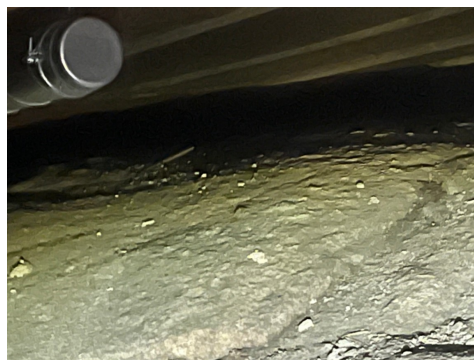
- Det er ikke adkomst til deler av krypkjelleren. Krypkjeller er kun vurdert i tilgjengelige deler. Krypkjeller regnes for å være en risikokonstruksjon som er utsatt for fukt- og råteskader i bunnsvill, trebjelkelaget og andre tilstøtende konstruksjoner, på grunn av fuktighet fra grunnen og kondensering ved temperaturforskjeller. Selv om det ikke er avdekket tegn på skader, betyr ikke dette nødvendigvis at det ikke foreligger skader i eller i forbindelse med krypkjelleren.

I en krypkjeller, og spesielt med lav høyde kan det ikke utelukkes at det kan være fukt- og råteskader. Det anbefales å gjøre en utvidet sjekk.

- Vær oppmerksom på denne risikoen, overvåk tilstanden og undersøk dette nærmere, helst med hjelp av en fagkyndig.

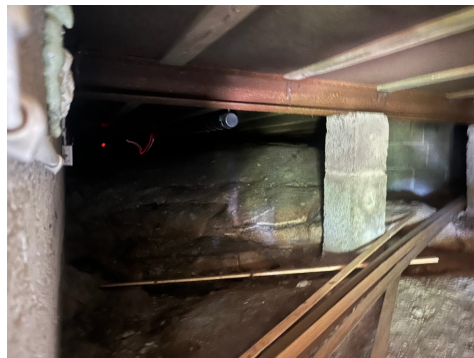
Leiligheten ligger over der hvor det er lav høyde i krypkjelleren.

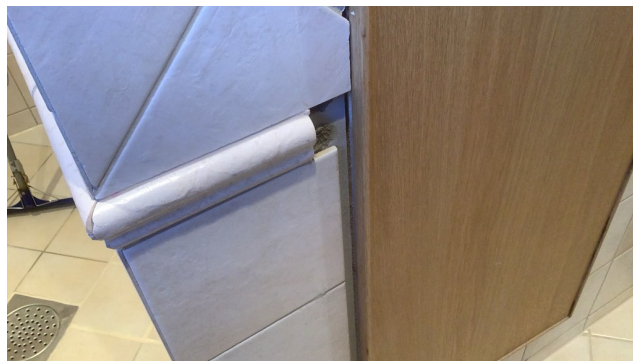
- Det er påvist at flisfuger har riss/sprekker.
- Det er vindu/dør med ikke fuktbestandige materialer i våtsonen (ved vask, dusj, badekar, osv.), løsningen eller byggematerialet er uegnet.

Det er observert sprekker/riss i silikonefugene mellom gulv og vegg. Det er vindu i våtsone.

- Dersom det ikke gjøres tiltak, kan dette medføre oppfukning, oppsvelling og forringelse av materialer over tid og fuktskader på tilstøtende konstruksjoner.
- Slike riss/sprekker kan indikere bakenforliggende fuktskader, og konstruksjonen bør observeres jevnlig for å vurdere utvikling.

Riss/sprekker i fuger kan føre til større vanntrykk og lekkasjer i underliggende konstruksjon.

Det mangler noen fliser mot dør til skap i vegg.

Det mangler fliser på vegg ved veggskap.

Fugene bør byttes. Konstruksjonen har oversteget halvparten av normal levetid.

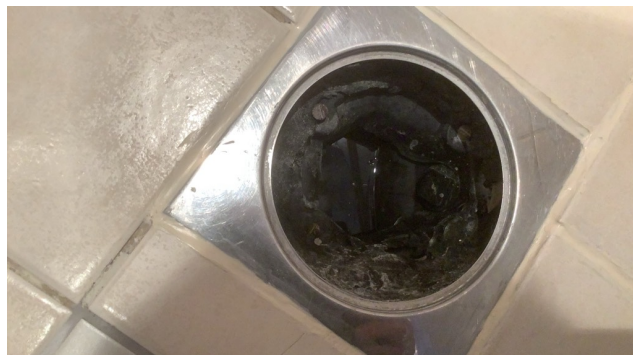
- Det er påvist at flisfuger har riss/sprekker.
- Det er påvist avvik i fallforhold til sluk i forhold til krav i forskrift på byggetidspunktet.
- Det er påvist sprekker i fliser.

Flisene har mer overgått mer enn halvparten av normalt levetid. Det er sprekk i flis i dusjsone, og sprekker i silikonfuge ved innredningen.

- Til tross for avviket i fall/høydeforskjell til sluk, vil gulvet fortsatt kunne lede vann mot sluket, men med redusert effektivitet. Dette kan potensielt øke risikoen for vannansamling i enkelte områder av badet.
- Fliser må skiftes.
- Slike riss/sprekker kan indikere bakenforliggende fuktskader, og konstruksjonen bør observeres jevnlig for å vurdere utvikling.
- Fuger bør skiftes ut.

- Det er viktig å merke seg at levetiden til en membran varierer basert på kvalitet, installasjon og bruk. Eldre membraner kan bli sprø og spreke opp, noe som fører til at de mister sin vanntettende funksjon. Dette kan resultere i vannlekkasjer gjennom vegger og gulv og fuktskader.
- Våtrommets tettesjikt/membran står foran utbedring/utskiftning.
- Det må innhentes dokumentasjon. Manglende membran/tettesjikt medfører risiko for lekkasjer og fukt i konstruksjonen.

Eldre membran er ikke like elastisk, og kan føre til sprekker spesielt i hjørner og overganger.

Overflatene nærmer seg tid for utskifting. Riss/sprekker i fuger kan føre til større vanntrykk og lekkasjer i underliggende konstruksjon. Fugene bør byttes. Vær oppmerksom ved bruk. For å få tilstandsgrad 0 eller 1 må gulvet bygges om, for å få riktig fall/høydeforskjell til sluk. Det vil imidlertid sjelden være økonomisk rasjonelt som et enkeltstående tiltak. Ved en eventuell renovering, påse at våtrommet bygges med riktig fall til sluk.

Det bør derfor tas jevnlig sjekk av flisfuger og silikonfuger, og eventuelt bytte disse om det oppstår riss eller sprekker. Udokumentert membran er en risikofaktor ved utførelsen, og det kan derfor ikke utelukkes at det kan være skjulte feil eller mangler. Membranen i slukt må utbedres.

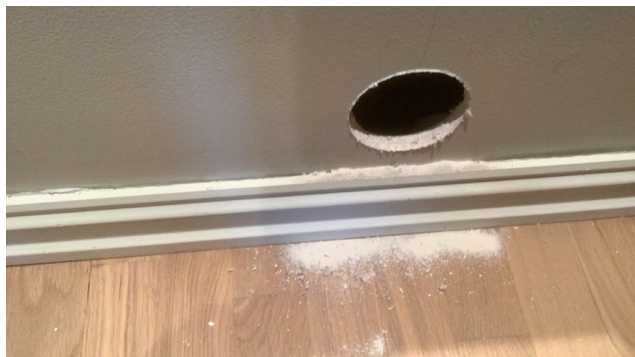
- Uten dreneringsløsning/lekkasjesikring kan lekkasjer pågå over lang tid uten å bli oppdaget. Dette kan føre til omfattende fuktskader i omkringliggende byggematerialer.

Det ble boret 73 mm hull bak dusjhjørnet, og ikke målt unormale fuktverdier i vegg.

Manglende avrenning kan føre til at en eventuell vannlekkasje ikke blir oppdaget, og gir skader i konstruksjonen. Det bør lages hull for avrenning fra innebygd sistene.

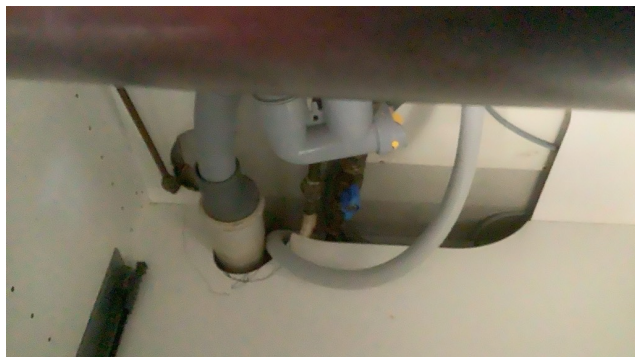
Rørføringer og rørenes tilstand kan være vanskelig å gi en fullstendig vurdering av, da disse for det meste ligger skjult i boligens vegger og konstruksjoner. Fortetting og brudd kan være mulige risikomomenter. Tegn til dette ble ikke påvist på befaringsdagen. Alder er normalt i seg selv et vurderingskriterium hva angår slitasjegrad. Uansett vil plutselige og uforutsette forhold som for eksempel fortetting og brudd være risikomomenter i ethvert anlegg. Her har alder mye å si. Tegn til dette eller lekkasjer ble ikke observert på befaringsdagen.

Tilstandsgrad 2 settes med hensyn til eldre anlegg uten symptomer på lekkasjer som må påregnes utbedret i henhold til NS 3600.

- Det er ikke behov for utbedringstiltak siden anlegget fungerer i dag, men ut ifra alder kan skader plutselig oppstå på eldre anlegg.
- I forbindelse med oppgradering av våtrom vil det være naturlig med utskifting av rør.

Ut ifra alder kan skader plutselig oppstå på eldre anlegg, og føre til vannskader. Ta jevnlig sjekk av vannrør og koblinger.

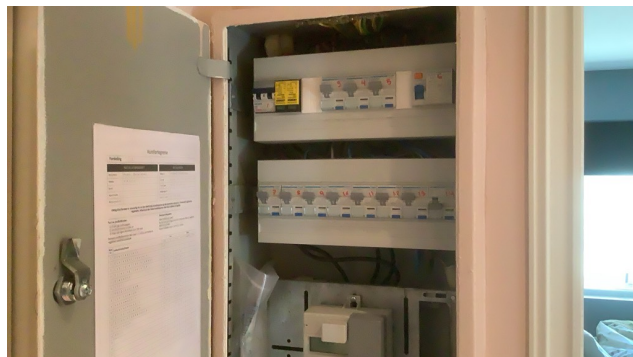
I el-skapet er det ikke tilfredsstillende gjennomføring av ledninger, og manglende sikring foran ledninger.

Kostnadsestimat: 10 000 - 50 000
