Tilstandsrapport

Enebolig

Svingen 41A, 1734 HAFSLUNDSØY

Befaringsdato: 29.04.2026

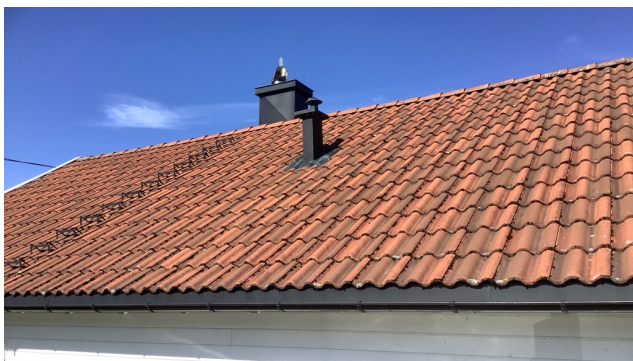
Siden taket (takkonstruksjon, takteking og skorstein) kun er observert fra takfot i stige, er vurderingen begrenset av dette. Det er ikke sikkerhetsmessig forsvarlig å bevege seg ut på taket. Selv om det ikke er avdekket skader under befaringen, betyr ikke dette at det ikke foreligger skader som en besiktigelse på taket kan avdekke. Vær oppmerksom på denne risikoen. En undersøkelse på taket kan utføres av en fagperson under tilstrekkelige sikkerhetsforhold.

Når takteking og undertak begynner å bli gamle, øker risikoen for lekkasjer, noe som kan føre til omfattende og kostbare reparasjoner av underliggende konstruksjoner dersom en ikke foretar tiltak på konstruksjonene før dette oppstår.

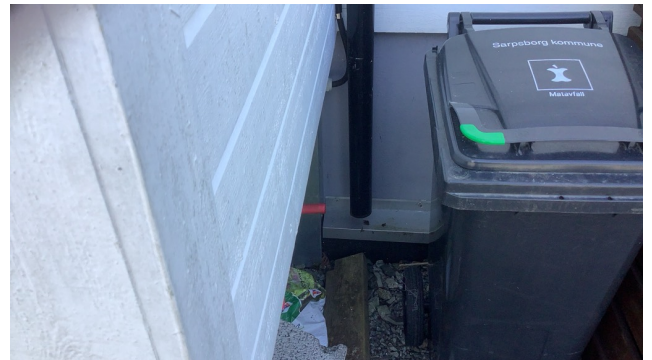
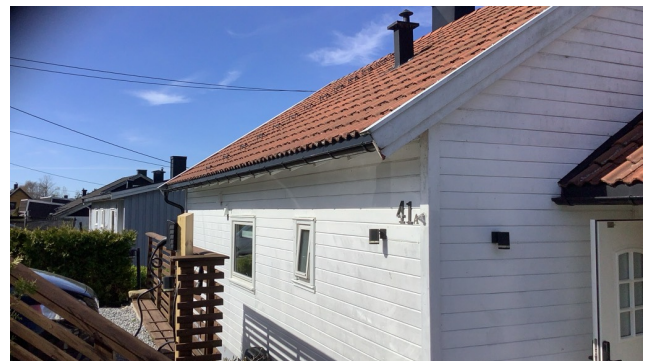
TG 2 Nedløp og beslag

Det var ikke nedbør på befaringen, og derfor er det vanskelig å se om det kan være lekkasjer i takrenner og nedløpene. Det tas derfor forbehold om dette.

Dette kan føre til større fukt påkjenning på grunnmuren.

Pga sikkerheten bør det monteres snøfangere.

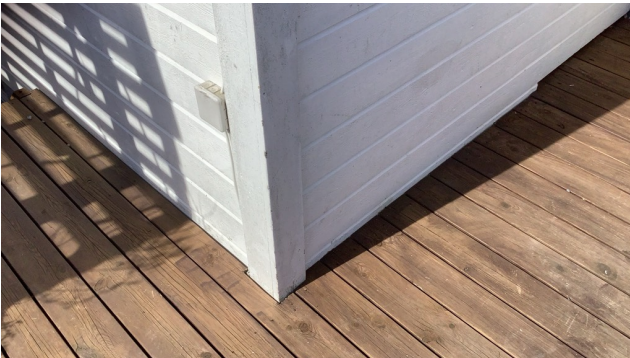
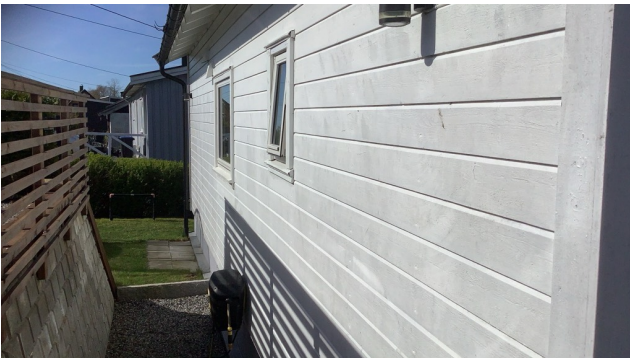
TG 2 Veggkonstruksjon

Det ble registrert stedvis noe værslitt/oppsprukket trevirke/trepener. Utvendig kledning står alltid svært værutsatt til, og over tid vil denne påkjenningen fra elementene uunngåelig begynne å tære på kledningen på boligen. Over tid kan påkjenningene gjøre at fukt trenger inn gjennom kledningen.

- Uten tilstrekkelig lufting bak bordkledningen kan fuktighet som trenger inn bak bordene eller gjennom veggene innenfra ikke tørke opp. Dette skaper ideelle forhold for råtesopp og muggvekst.

Manglende utlufting i kledningen kan føre til at fukt blir stående lenger i kledningen, noe som øker risikoen for råteskader og redusert levetid på kledningen. Utluftingen bør forbedres for å unngå slike skader.

Overflater med svertesopp bør rengjøres og behandles for å hindre videre utvikling og forringelse av kledningen.

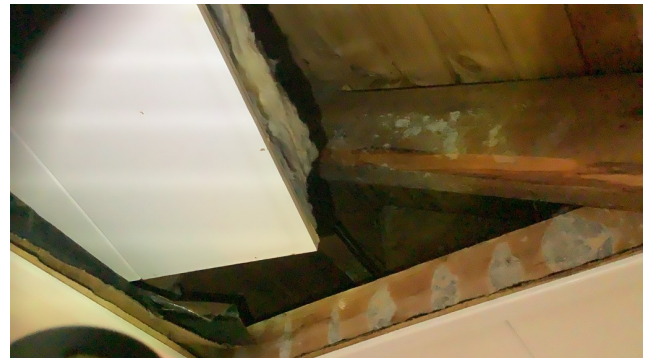
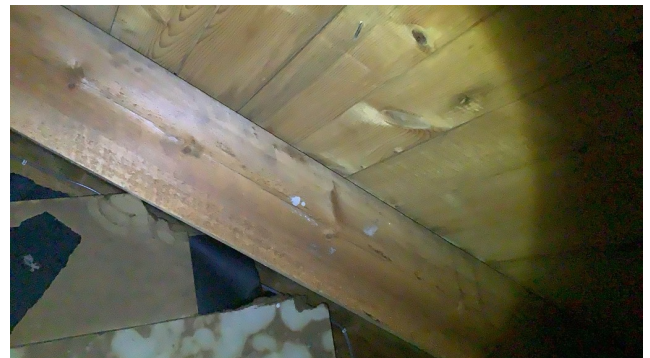
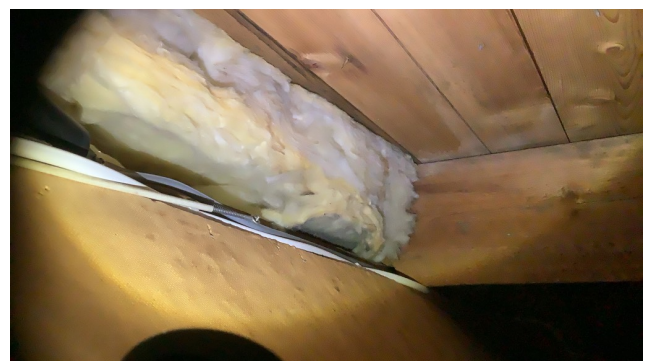
Dårlig utlufting av loft, kan føre til problemer med fukt.

Om arbeidet ikke er riktig dimensjonert, kan dette gi følgeskader i konstruksjonen.

Isolasjonen ligger tett mot undertaket, og det er ikke luftespalte.

Kostnadsestimat: 100 000 - 200 000

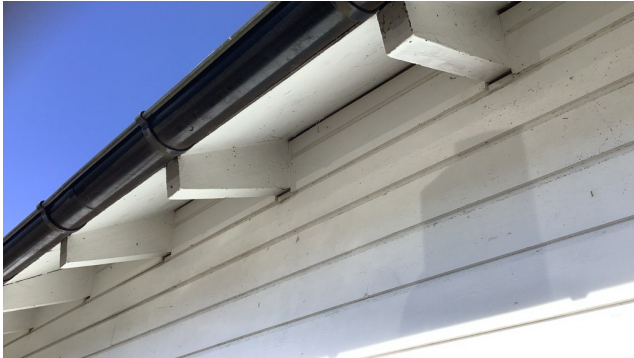
Liten luftespate i gesims

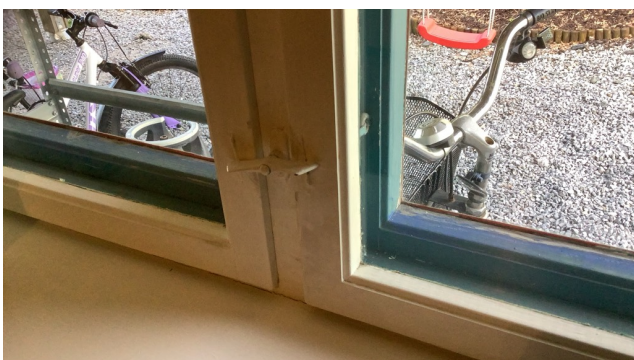
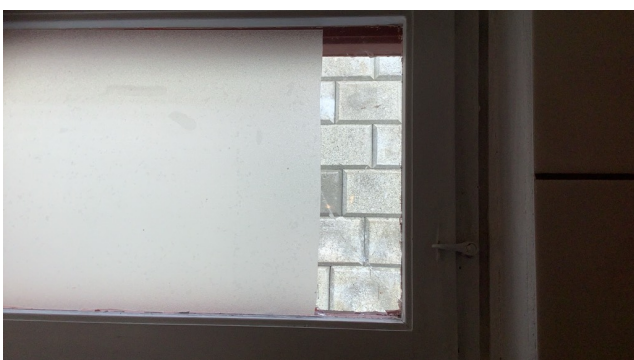
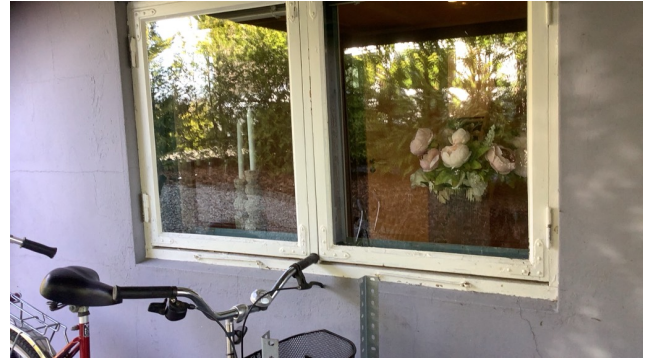
TG 2 Vinduer

Vinduene i kjelleren har malte trerammer og koblet glass. Avhengig av lys- og solforhold kan punktering i glass være vanskelig å se, og derfor kan det være tilfelle at glass er punktert uten at det er oppgitt i denne rapporten. Det blir kun gjort kontroll på enkelte vinduer, avvik på årstall kan forekomme.

- Vinduer med punkterte/sprukne glass må påregnes skiftes ut, enten hele vinduet eller kun selve glassene.

På grunn av alder bør vinduene og karmene kontrolleres jevnlig, og overflatebehandles ved behov for å forhindre oppsug av vann og råteskader. Manglende vedlikehold kan medføre redusert levetid og økt risiko for fuktskader i konstruksjonen.

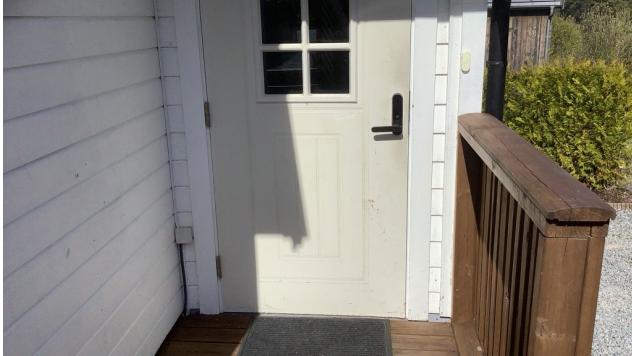
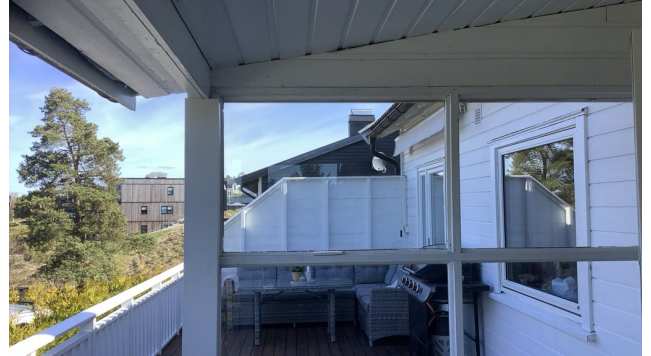
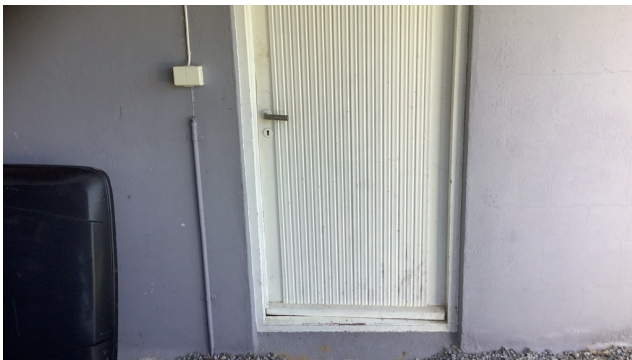
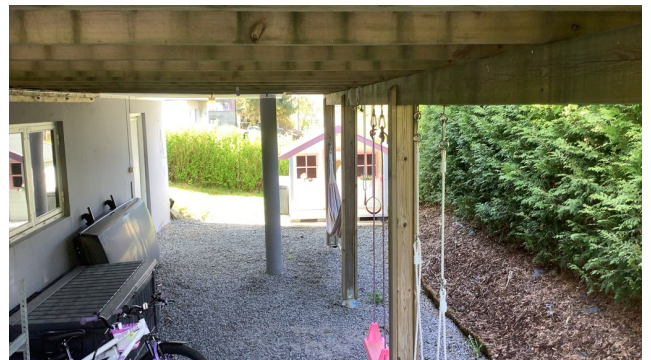
- Karmene i dører er værslitte utvendig og det er sprekker i treverket.

Tilstandsgrad 2 settes med hensyn til punktvis skader på overflatebehandlingen som medfører mindre reparasjoner og vedlikehold i henhold til NS 3600.

Dør i kjeller.

Overflatebehandling av dører og karmen bør utføres for å hindre videre oppsug av vann og redusere risiko for råteskader. Dersom tiltak ikke gjennomføres, kan værslitasje og sprekker føre til økt fuktpåvirkning og redusert levetid på dørene.

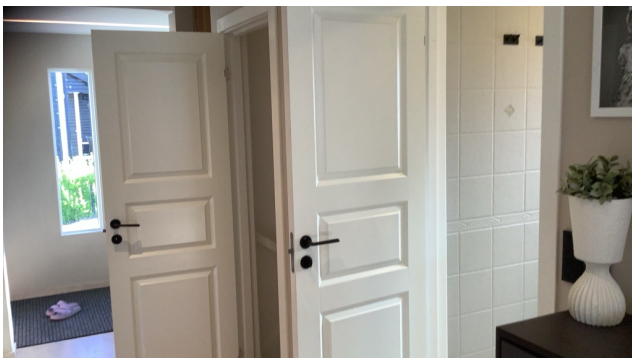
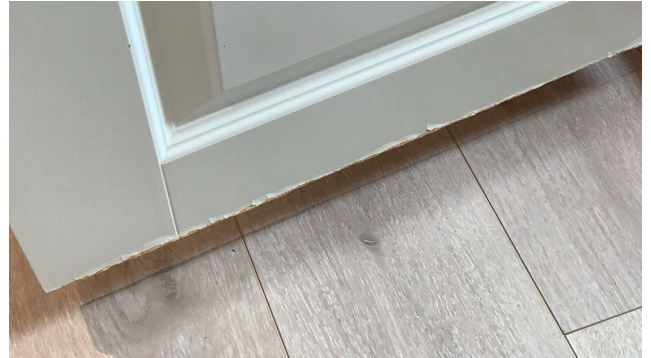
! TG 2 Innvendige dører

- Enkelte av innvendige dører har en del slitasje.
Det er fuktskade på dør til bad i førsteetasje.

- Lokal utbedring må påregnes.

Dørene fungerer til tross for avviket, men det anbefales å overflatebehandle baderomsdøren for å forhindre ytterligere slitasje og forleng levetiden. Manglende utbedring kan føre til økt slitasje og behov for mer omfattende reparasjoner på sikt.

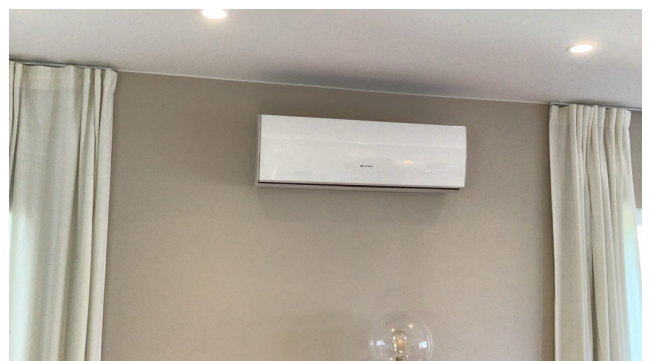
! TG 2 Andre innvendige forhold

- Det er avvik:
Det er ikke fremvist dokumentasjon på service for varmepumpen.
Eier opplyser at det er en feil på dekslet til varmepumpen.

- Tiltak:
Varmepumpen har overgått normal levetid, og bør derfor sjekkes av fagperson.
Om mulig, bør det fremskaffes dokumentasjon på utført service.
Dekslet bør utbedres for å sikre forsvarlig drift.

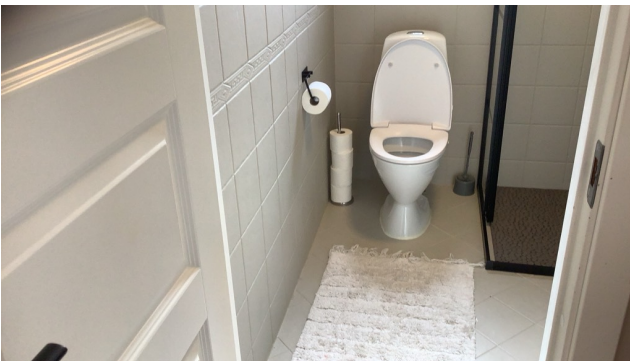
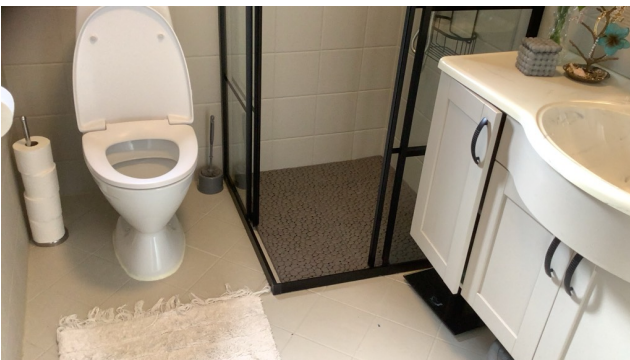
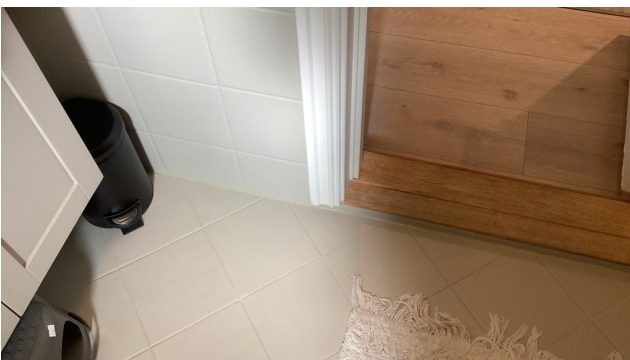
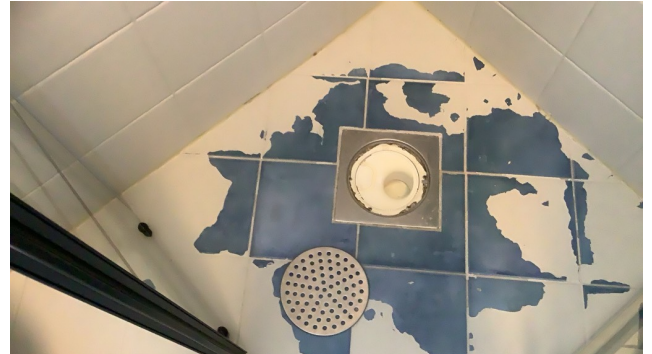
Eldre våtrom har som regel en membran som ikke fungerer, og derfor kan det lettere oppstå fuktskader. Det anbefales å renovere rommet for å oppgradere tettesjikt og våtsoner i henhold til dagens krav. Eldre våtrom har ofte membranløsninger som ikke lenger fungerer tilfredsstillende, noe som medfører økt risiko for fuktskader i konstruksjonen. Manglende oppgradering kan føre til plutselige og omfattende skader på grunn av lekkasjer eller vanninntrengning

Malingen flasser på gulvflisene i dusjnisen.

Kostnadsestimat: 200 000 - 500 000

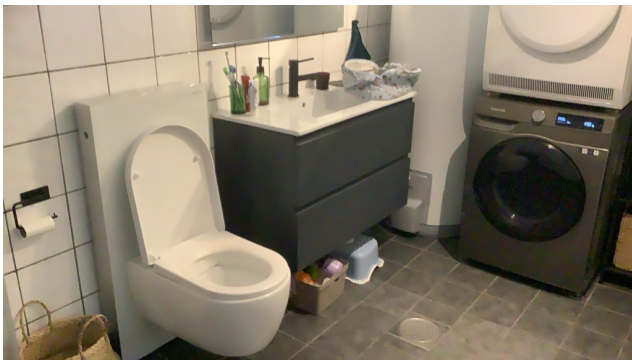
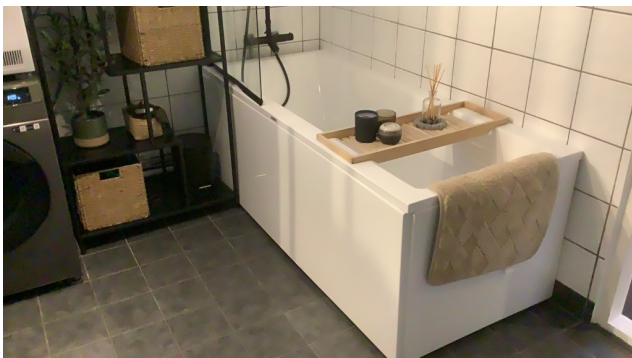
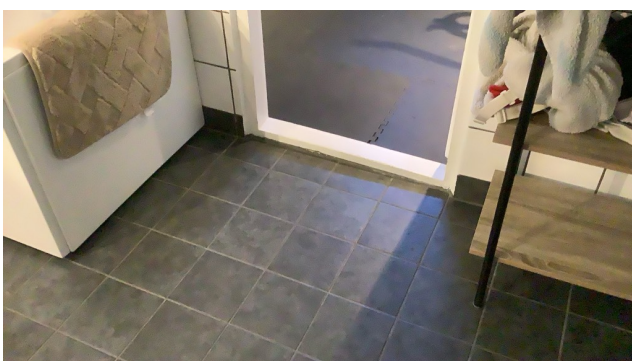
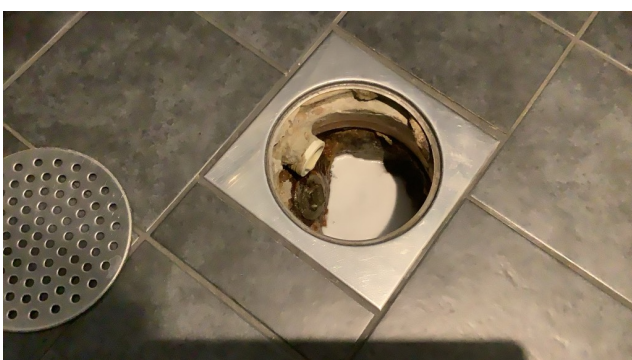
! TG 3 Generell

Eldre sluk med rust, og ingen synlig mansjett i sluket.

Eldre våtrom har som regel en membran som ikke fungerer, og derfor kan det lettere oppstå fuktskader. Det anbefales å renovere rommet for å oppgradere tettesjikt og våtsoner i henhold til dagens krav. Eldre våtrom har ofte membranløsninger som ikke lenger fungerer tilfredsstillende, noe som medfører økt risiko for fuktskader i konstruksjonen. Manglende oppgradering kan føre til plutselige og omfattende skader på grunn av lekkasjer eller vanninntrengning

Kostnadsestimat: 200 000 - 500 000

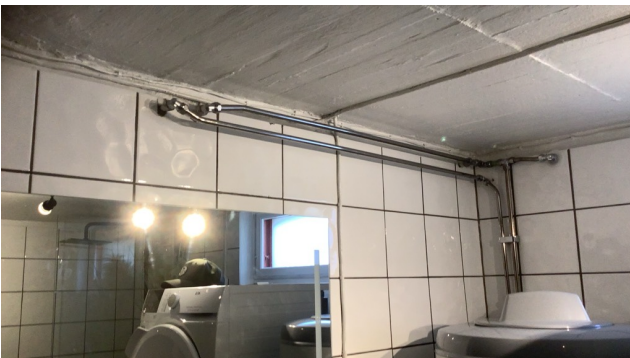
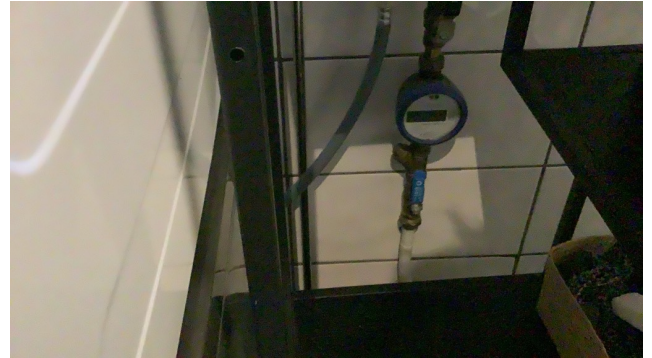
Tilstandsgrad 2 settes med hensyn til eldre anlegg uten symptomer på lekkasjer som må påregnes utbedret i henhold til NS 3600.

Ut ifra alder kan skader plutselig oppstå på eldre anlegg, noe som kan føre til vannskader. Det anbefales jevnlig kontroll av vannrør og koblinger for å oppdage eventuelle lekkasjer tidlig og redusere risikoen for omfattende skader. Ta jevnlig sjekk av vannrør og koblinger.

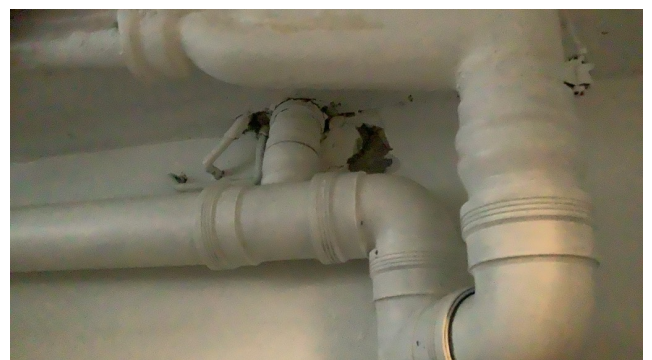
TC 2 Avløpsrør

- I forbindelse med oppgradering av våtrom vil det være naturlig med utskiftning av rør.
- Tidspunkt for utskiftning av avløpsrør nærmer seg.

Pga gamle rør anbefales det rørinnspeksjon. Gamle rør kan lettere tettes innvendig.

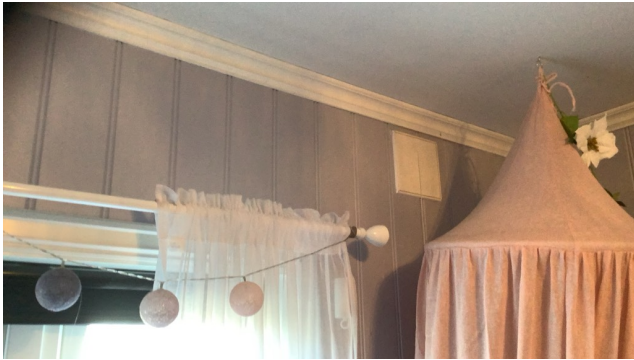
TC 2 Ventilasjon

- Det er påvist mangelfull ventilasjon på ett eller flere rom i boligen.

Manglende lufteventiler fører til dårlig inneklimate. Det bør monteres veggventiler i bruksrom.

NB! Det er viktig å sjekke at ventiler kan monteres i hht brannkrav.

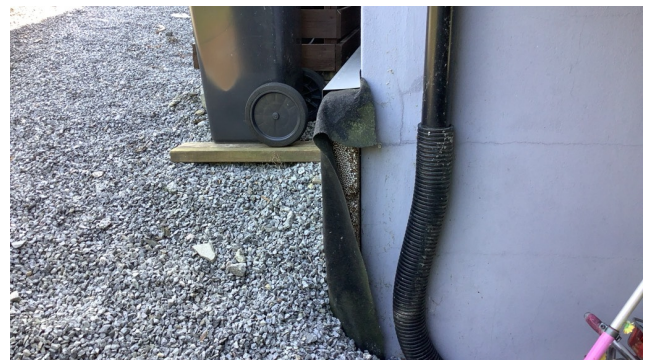
Det er målt fuktverdier på ca 16 i utforet vegg noe som ligger tett opptil at det kan være fukt i yttervegg/grunnmur.

Det er ut ifra observasjoner påvist indikasjoner på at drenering/tettesjikt har begrenset effekt pga symptomer på fukt i utforet vegg mot terreng. Tilstandsgrad 2 settes med hensyn til symptom på manglende funksjon i henhold til NS 3600.

Drensløsning som ikke er tilfredsstillende avsluttet på hushjørne.

- Overvåk tilstanden jevnlig. For å få tilstandsgrad 0 eller 1 må dreneringen skiftes ut, men tidspunktet for når dette er nødvendig er vanskelig å si noe om. Bruken av underetg/kjeller vil og være avgjørende.

Det anbefales å overvåke tilstanden jevnlig og kontrollere innvendige utforede vegger for tegn til fukt. Dersom det oppdages fukt, bør drenering og tettesjikt utbedres for å unngå vanninntrengning og påfølgende fuktskader i byggets konstruksjon.

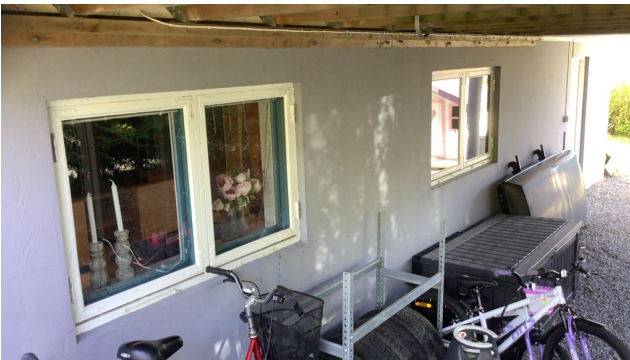
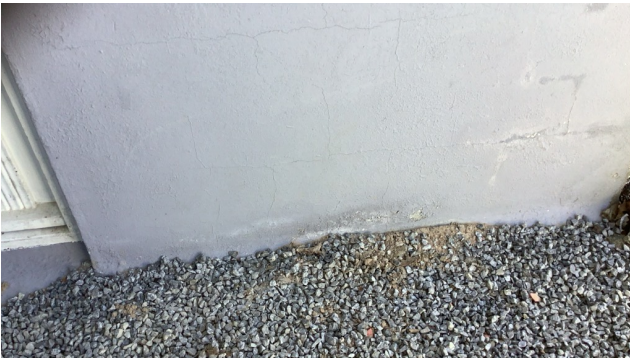
I kjelleren ved hulltaking er det målt fuktverdier som ligger tett opptil hva som tilsier at det kan være fukt i vegg og mur.

Det er observert noe avskaling på maling i nedkant av muren, noe som kan skyldes fukttoppsug i muren.

Avskaling av maling på mur.

Det anbefales å utbedre dreneringen for å redusere fuktbelastningen mot grunnmuren. Dersom tiltak ikke gjennomføres, kan økt fukt føre til skader på konstruksjonen og dårligere innemiljø. Ta jevnlig fuktsjekk av utforede vegger under bakkenivå.

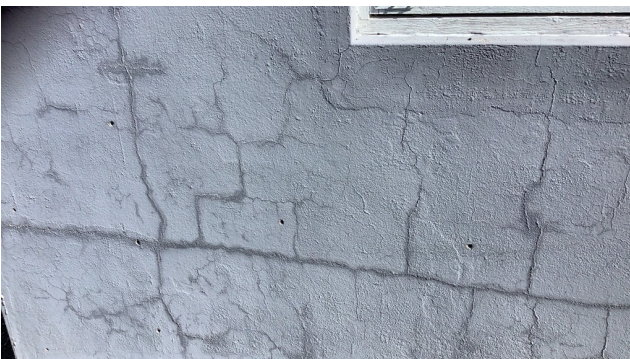
Mindre sprekker/riss i muren utvendig

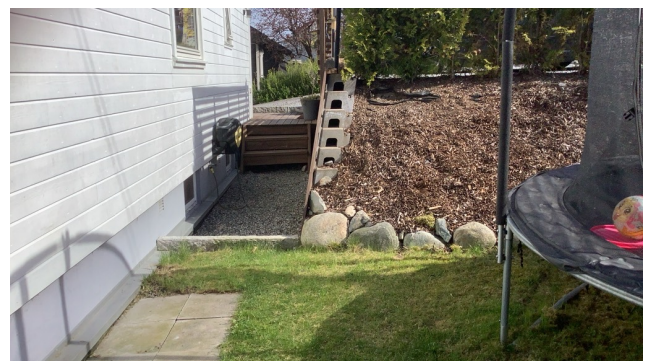
Det er noe fall på terrenget inn mot boligen.

Det bør foretas terrengjusteringer slik at det blir fall fra bygningen.

Kostnadsestimat: 20 000 - 100 000
