# Tilstandsrapport

Enebolig

Seierstengata 9, 1608 FREDRIKSTAD

Befaringsdato: 09.01.2026

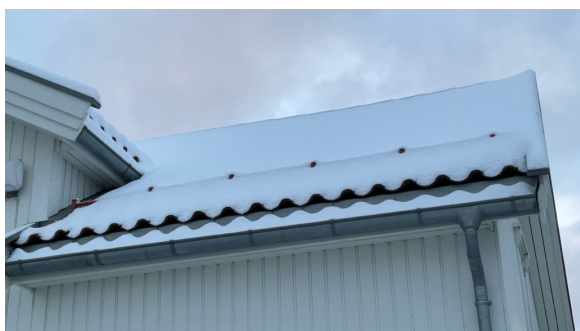
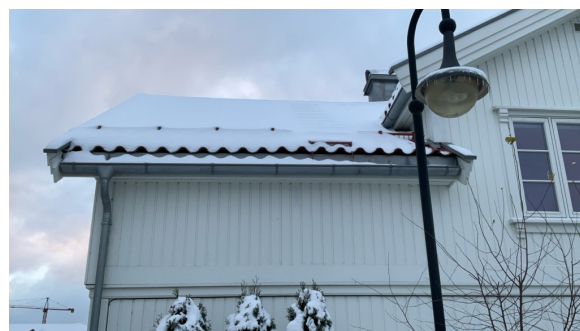
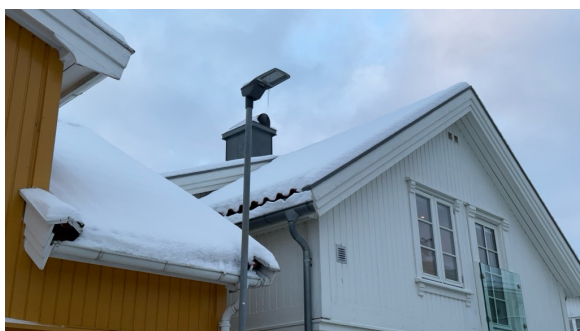
Jfr. "Takkonstruksjon", det ble indikert fukt i deler av undertak, spesielt i områdene langs gavlvegger.

Foreta ytterligere undersøkelser om fukt i takkonstruksjonen skyldes utettheter i tekkingen, eller om det kan skyldes luftlekkasjer av varm fuktig luft som tar seg opp til loftet.

Det anbefales å kontrollere tekkingen når den er snøfri.

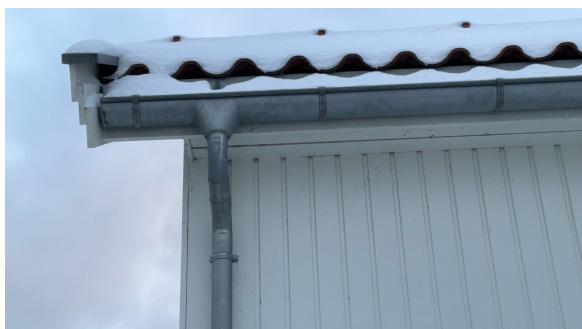
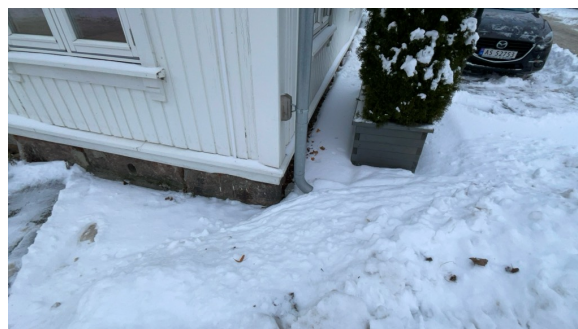
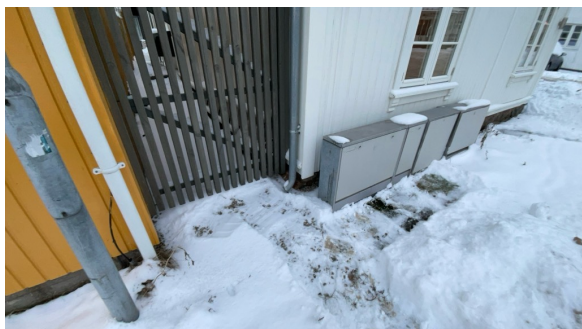
Manglende snøfangere medfører risiko for ukontrollert nedfall av snø og is fra taket til steder hvor personer og husdyr kan oppholde seg.

Manglende eller utilstrekkelig bortledning av vann fra taknedløp kan over tid medføre fuktig klima og fuktskader i krypkjellere. I tillegg kan konsentrert vannavrenning føre til utvasking og bortskylling av masser inntil grunnmur, noe som kan gi setninger, redusert stabilitet og økt belastning på eventuell drenering.

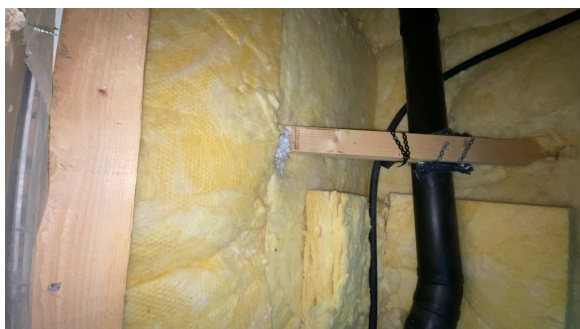
Ingen synlig diffusjonssperre (plast) i nisje bak innkasset toalett i andre etasje.

Manglende diffusjonssperre innenfor sjakten/kneloftet på badet øker risikoen for luft lekkasjer av varm fuktig luft med økt risiko for fukt/kondens i konstruksjonene. Det anbefales ytterligere undersøkelser for å avdekke omfang av tiltak.

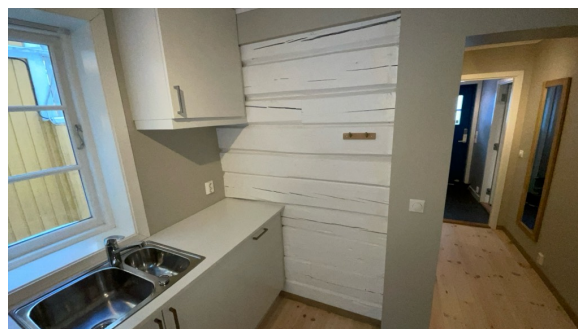
Synlig laftevegg mellom kjøkken og bod i hybelen.

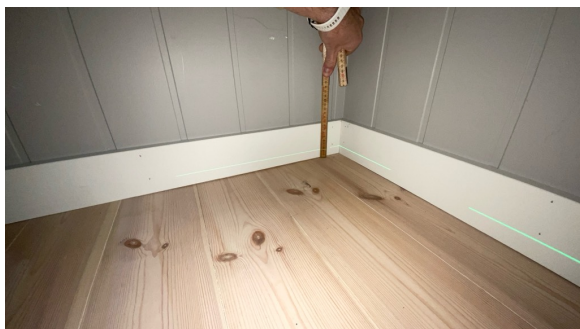
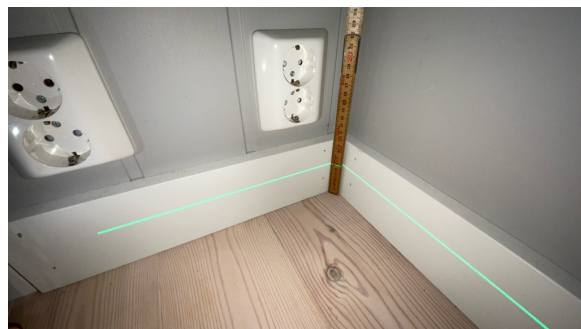
- Målt høydeforskjell på over 30 mm gjennom hele rommet. Tilstandsgrad 3 gis med bakgrunn i standardens krav til godkjente måleavvik.

Skjevheter i gulv kan medføre redusert brukskomfort og estetisk forringelse. Skjevhetene kan også indikere setninger, aldring eller deformasjoner i underliggende konstruksjoner, og kan over tid føre til økt belastning på gulv, inventar og innredning.

Kostnadsestimatet er kun satt for den lokale utbedringen av TG3 avviket som i dette tilfellet gjelder skjevheter i hall og soverom, ikke eventuelle følge tiltak som kan følge med og heller ikke eventuelle andre TG2 avvik som er nevnt under denne konstruksjonen.

**Kostnadsestimat: 100 000 - 200 000**

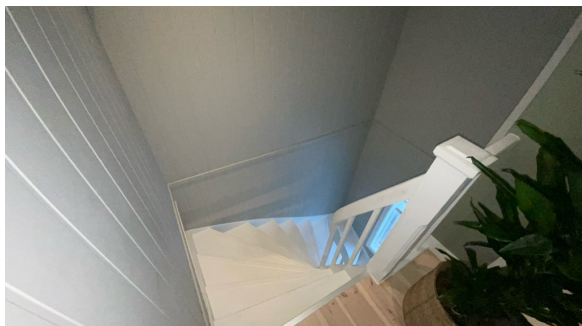
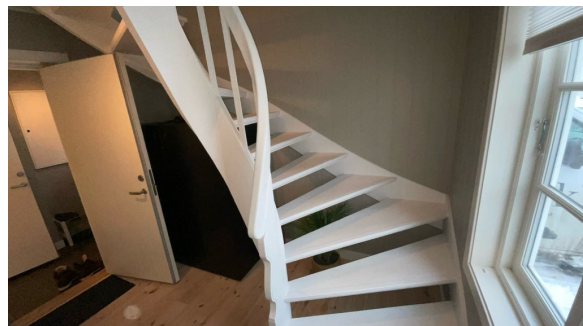
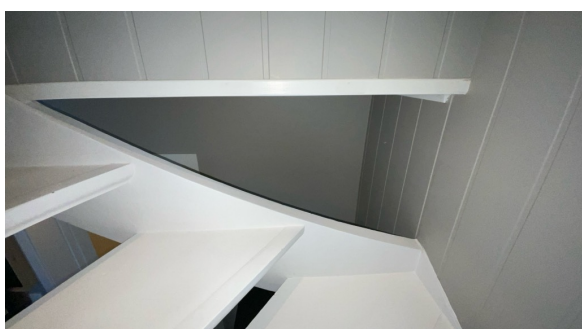
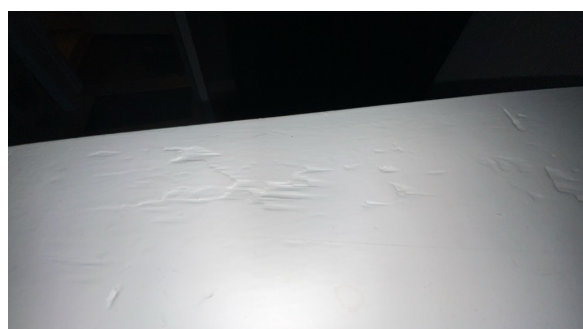
Stor åpning mellom trappevange og himling i første etasje. Her anbefales å etablere rekkverk, tett plate eller annen egnet sikring. Det registreres noe bruksmerker.

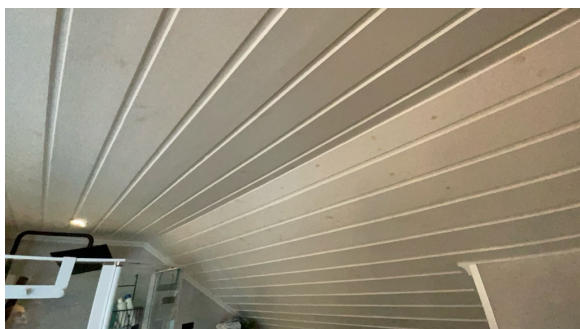
Det registreres kvistgjennomslag i himlingspanel.

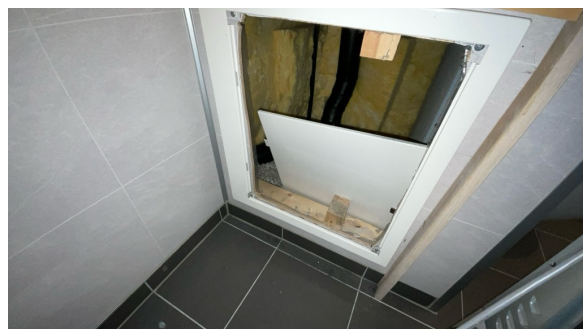
Inspeksjonsluke bak innebygd toalettsisterne.

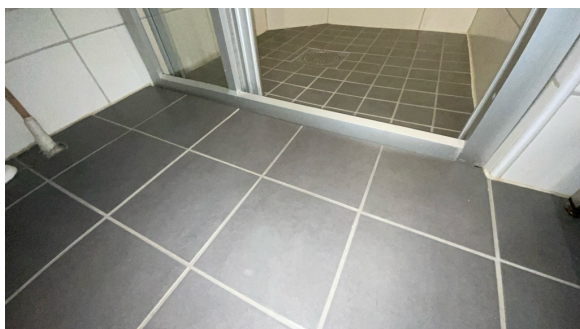
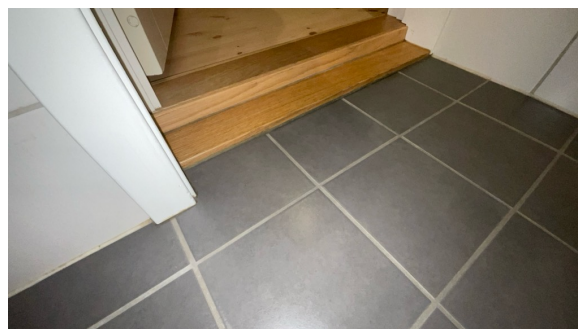
- Det er mulighet for at det kan forekomme vannlekkasje på våtrommet hvor vann ikke vil gå til sluk.
- Det er påvist avvik i fallforhold til sluk i forhold til krav i forskrift på byggetidspunktet.
- Målinger viser at det ikke er fall til sluk (motfall).

- Eventuelt lekkasjevann fra utstyr utenfor dusjsone vil ikke ha en naturlig vei til sluket. Dette kan føre til at vann samler seg på gulvet og potensielt renner ut av rommet eller trenger inn i konstruksjonen.

Fallforhold i våtrommet må utbedres, og det må etableres sammenhengende avrenning mot sluk slik at eventuelt lekkasjevann kan ledes til sluk fra ethvert sted i våtrommet.

**Kostnadsestimat: 200 000 - 500 000**

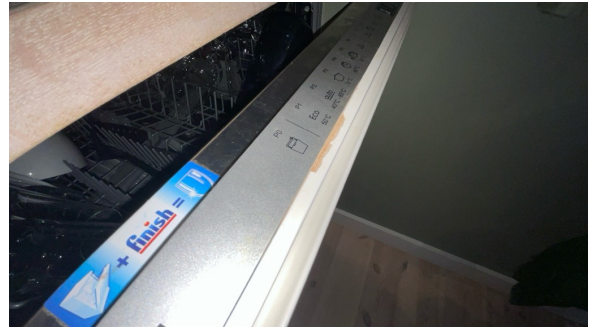
Avskalling front oppvaskmaskin.

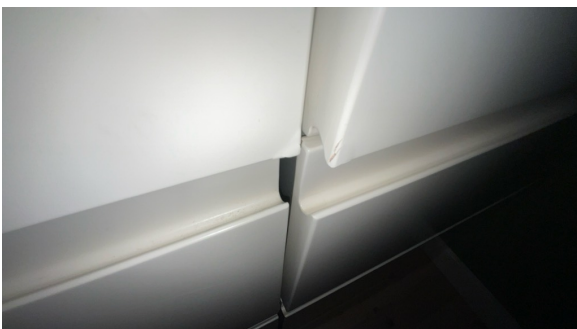
Fukt svelleskade fronter ved oppvaskmaskin.

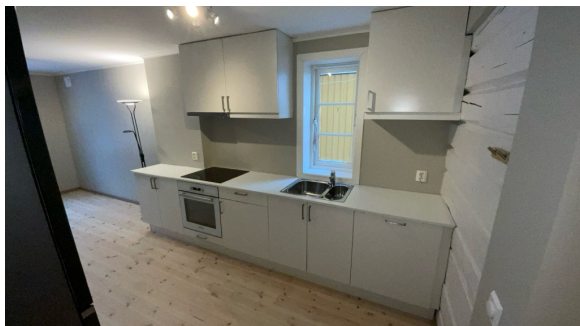
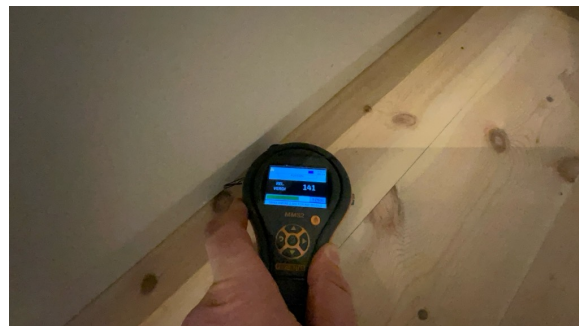
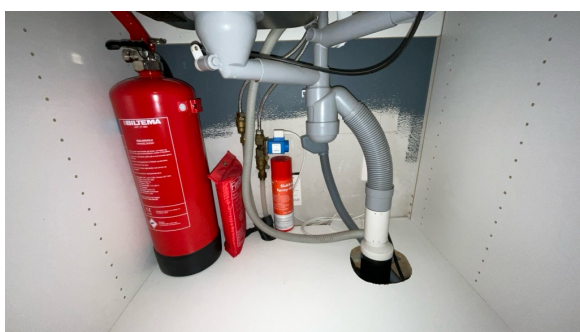
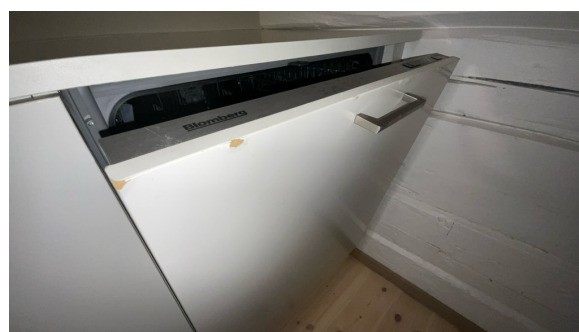
Front på oppvaskmaskin har fukt/svelleskader.

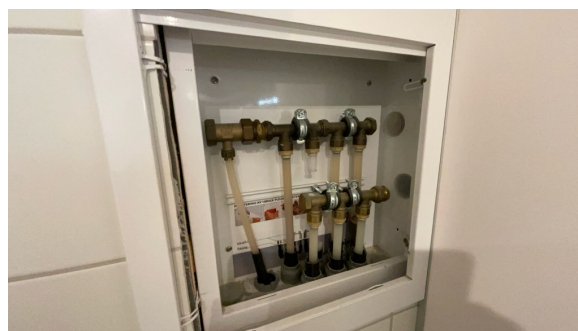
Ved eventuell lekkasje i varerør vil vann som ledes til fordelerskapet på badet i første etasje gi risiko for vannskader i omkringliggende konstruksjoner. Det anbefales å etablere en løsning der eventuell lekkasje vann som føres til fordelerskapet dreneres videre til rom med sluk.

Vannforderskap i badet i første etasje. Kurser er ikke merket, og det er ingen synlig/tilfredstillende drenering i bunnen av fordelerskapet.

- Rørkurser på rør-i-rør system bør merkes.
- Det bør foretas tiltak på anlegget som sikrer bedre løsning på eventuelt lekkasjevann fra rør i rør system.
