Tilstandsrapport

Leilighet

Rådhusveien 21C, 1739 BORGENHAUGEN

Rapportdato: 22.07.2024

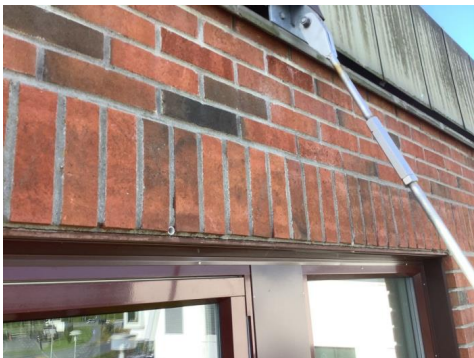
TG 1U Veggkonstruksjon

Bygget har teglstein på fasadene.
Da det er borettslaget som er ansvarlig for vedlikeholdet, er konstruksjonen ikke inspisert.

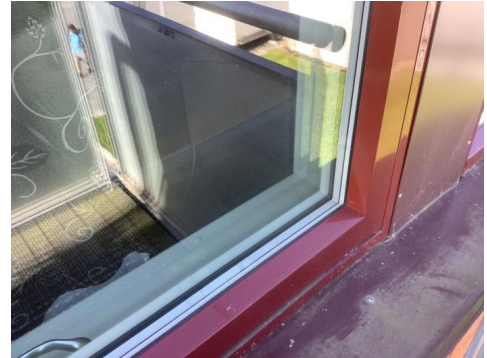
TG 1 Vinduer

Vinduene har malte trerammer og to-lags glass med utvendige beslag. Avhengig av lys- og solforhold kan punktering i glass være vanskelig å se, og derfor kan det være tilfelle at glass er punktert uten at det er oppgitt i denne rapporten. Det blir kun gjort kontroll på enkelte vinduer, avvik på årstall kan forekomme.

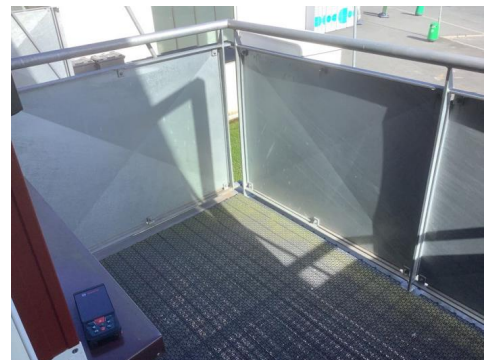
TG 1 Balkonger, terrasser og rom under balkonger

Balkong med galvanisert rekkverk og plastheller på gulv.

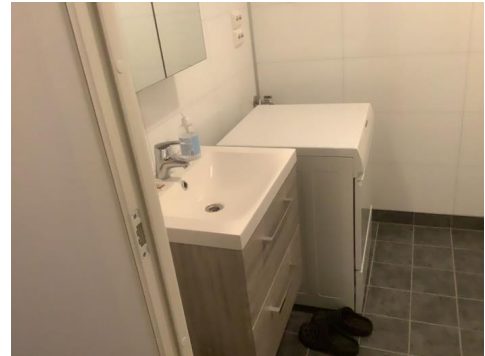
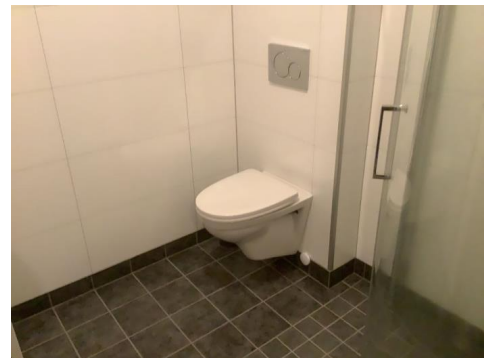
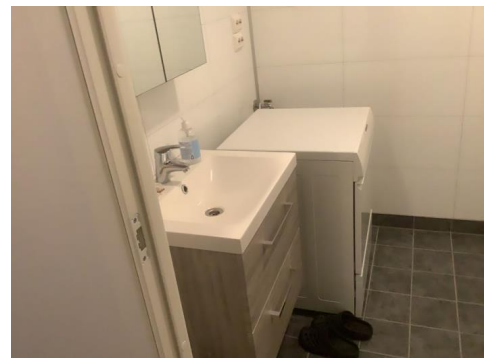
2. ETASJE > BAD

Eier opplyser at badet er renoverert i 2018.

Det er fliser på gulvet, og våtromsplater på veggene, samt gulvvarme. Badet har baderomsinnredning, dusjnise, vegghengt klosett, uttak for vaskemaskin og mekanisk avtrekk.

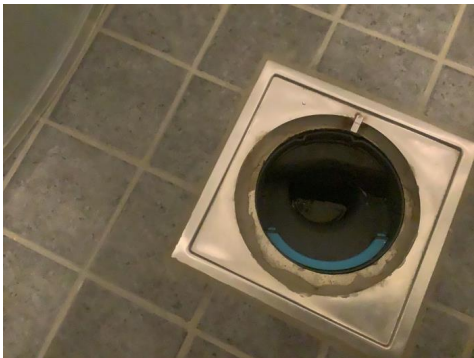
TG 2 Sluk, membran og tettesjikt

Membranen er en lukket konstruksjon, og er derfor ikke inspisert.
Det tas derfor et generelt forbehold om membranløsninger, tilkobling til sluk etc.

Det er ikke fremsgt dokumentasjon på membran.

Om mulig fremskaffe dokumentasjon på membran.

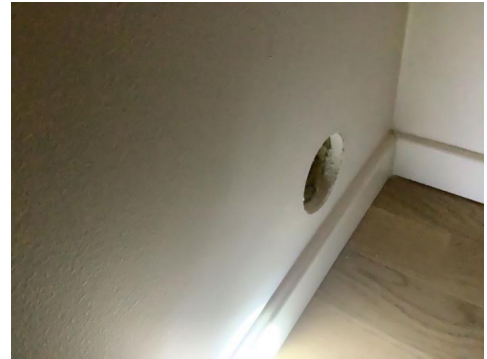
TG 1 Tilliggende konstruksjoner våtrom

Det ble boret 73 mm hull bak dusjhjørnet, og ikke observert fukt i vegg.

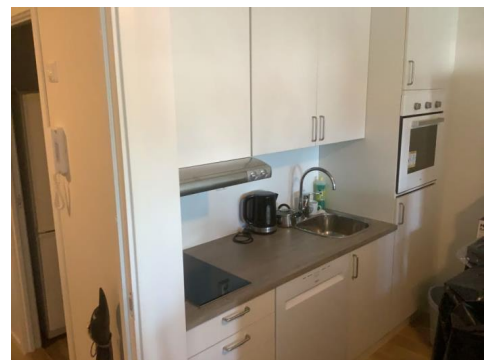
TG 1 Overflater og innredning

Innredningen har malte skapfronter i glatt utførelse, og laminert benkeplate.
Innredningen har integrert platetopp, oppvaskmaskin, kjøleskap og stekeovn.

Det er åpen planløsning til stuen.

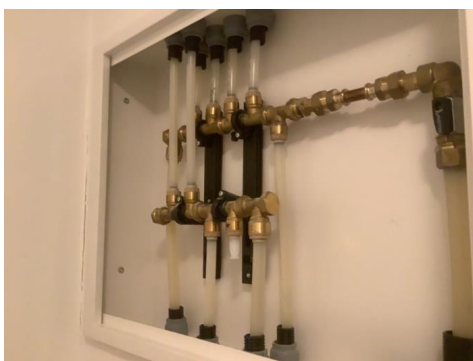
TG 1 Vannledninger

Rør i lukkede konstruksjoner er ikke inspisert.
TG er kun basert på alder og synlige rør.

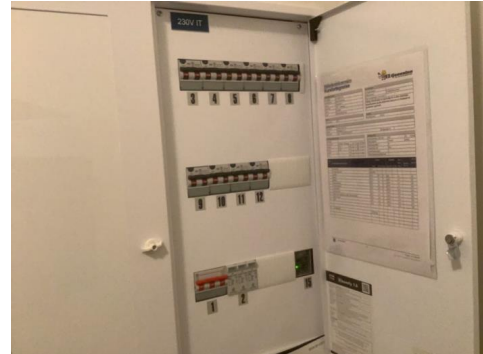
TG 1 Elektrisk anlegg

- Er det tegn til at det har vært termiske skader (tegn på varmgang) på kabler, brytere, downlights, stikkontakter og elektrisk utstyr? Sjekk samtidig tilstanden på elektrisk tilkobling av varmtvannsbereider, jamfør eget punkt under varmtvannstank
Nei
- Er der synlig defekter på kabler eller er disse ikke tilstrekkelig festet?
Nei

- Er det tegn på at kabelinnføringer og hull i inntak og sikringsskap ikke er tette, så langt dette er mulig å sjekke uten å fjerne kapslinger?
Nei
- Finnes det kursfortegnelse, og er den i samsvar med antall sikringer?
Ja
- Foreta en helhetsvurdering av det elektriske anlegget, dets alder, allmenne tilstand og fare for liv og helse. Bør det elektriske anlegget ha en utvidet el-kontroll?
Nei
