Tilstandsrapport

Enebolig

Åserødveien 153, 1747 SKJEBERG

Befaringsdato: 19.02.2025

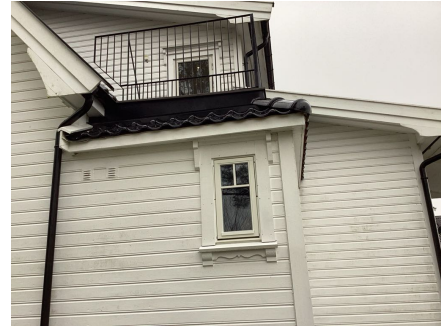
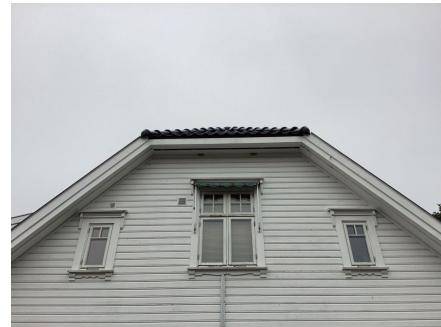
- Overvåk tilstanden jevnlig. For å få tilstandsgrad 0 eller 1 må beslag/renner/nedløp skiftes ut, men tidspunktet for når dette er nødvendig er vanskelig å si noe om.
- Det bør lages system for bortledning av vann fra taknedløp ved grunnmur.

Etablerer fotbeslag og takrenner.

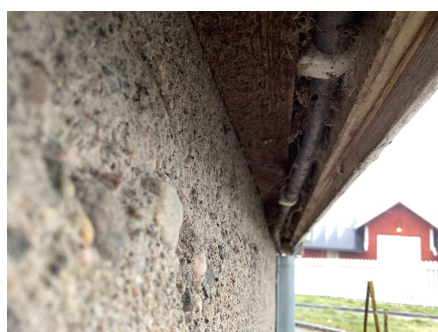
TC 2 Veggkonstruksjon

Spikerhoder er stedvis brutt overflaten, noe som gjør at overflatene rundt spikerhodet er mer utsatt for oppsamling av skitt og fukttoppsug. Etterslepet av vedlikehold.

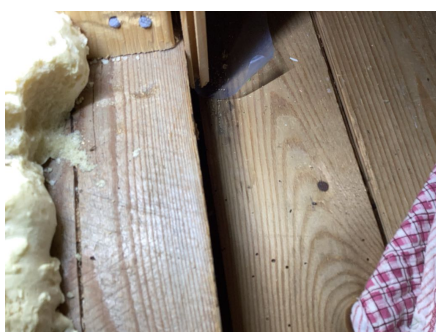
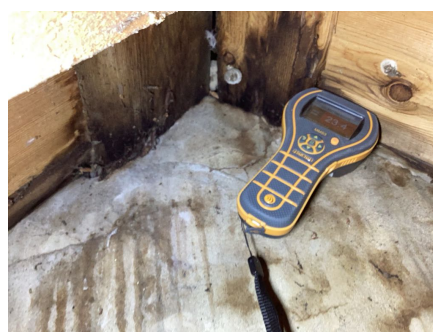
TG 2 Takkonstruksjon/Loft

- Det er begrenset/dårlig ventilering av takkonstruksjonen.
- Det er fra loft/kryploft påvist indikasjoner på at det er punktering av dampsperre, som medfører svekket effekt av dampsperrerefunksjonen.
- Det er påvist fuktskjolder/skader i takkonstruksjonen.

Det ga utslag på fukt ved pipe på befaringdato.

Det må gjøres nærmere undersøkelser av kilde til fukt og utbedring.

Tett alt opp til loftet slik at det ikke stiger varm luft opp - gjennomføringer, loftsluke, spotlights og avluftning.

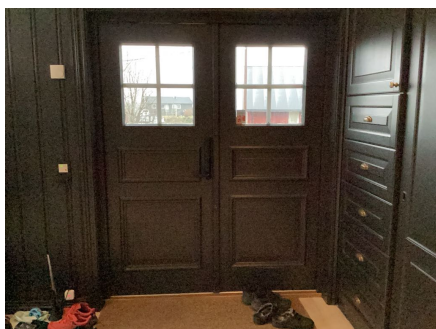
Manglende terskelbeslag, noe som gir økt risiko for fukt inntrengning til innenforliggende konstruksjoner.

Montere beslag.

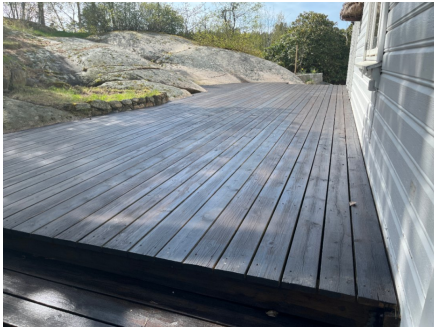
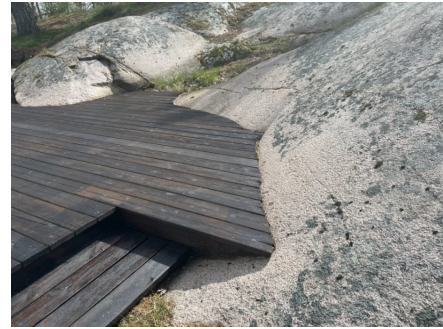
📍 TG 2 Balkonger, terrasser og rom under balkonger

Råte i enden på terrassebord.

Råteskadet terrassebord bør skiftes.

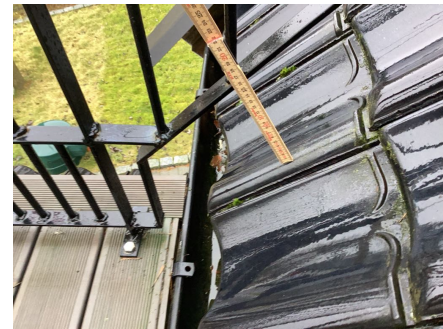
TE 2 Terrasse andre etasje

- Åpninger i rekkverk er ikke i henhold til krav i dagens forskrifter.
- Balkong/terrasse ligger over innredede boligrom, usikker konstruksjon. Konstruksjonsutforming gir økt fare for skader.

- Åpninger i rekkverk må endres for å tilfredsstille krav på byggemeldingstidspunktet.
- Det må gjennomføres ytterligere undersøkelser.

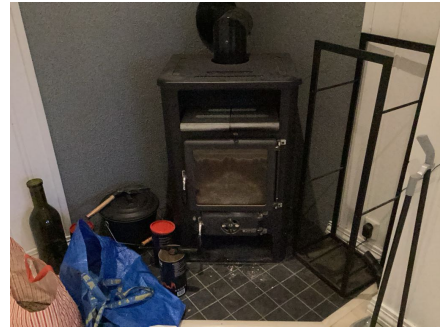
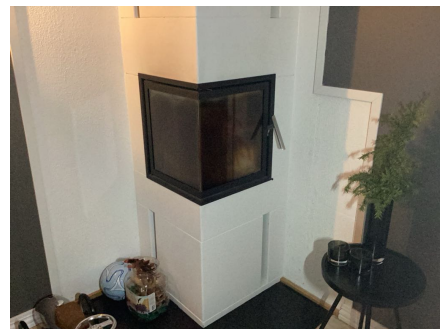
- Det er påvist sprekker og/eller riss i pipe.
- Ildfast plate mangler på gulvet under sotluke/feieluke på pipe.
- Mer enn halvparten av forventet brukstid er passert på pipe.

- Det anbefales å montere ildfast plate under luker på pipe.
- Det bør foretas nærmere undersøkelser av pipeløp.

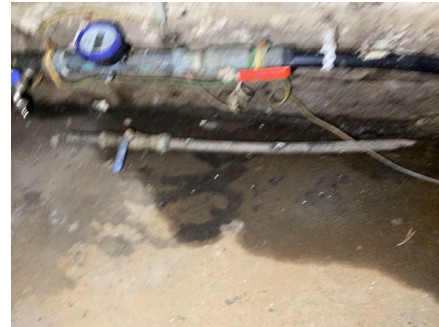
TG 3 Rom Under Terreng

- Det er påvist indikasjoner på noe fuktgjennomtrenging i kjellergulv.
- Det er påvist indikasjoner på noe fuktgjennomtrenging inn i kjellermur.
- Det er påvist synlig fuktighet på mur/gulv i kjeller.
- Kjeller har begrenset ventilering/luftgjennomstrømning.

- Det må foretas tiltak for å redusere/begrense fuktgjennomtrenging inn i kjeller.

Kostnadsestimat: 50 000 - 100 000

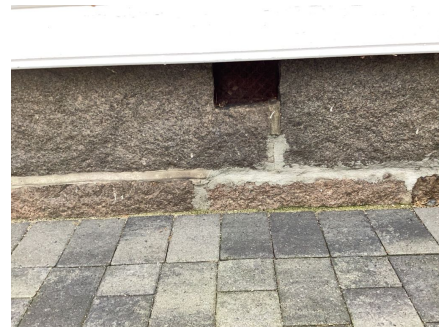
TG 2 Krypjkjeller

Krypjkjeller var ikke tilgjengelig for inspeksjon på befaring pga. manglende nøkkel til luke. Uteluftsventilerte krypkjellere anses å være en risikokonstruksjon. Årsaken er at krypkjellere ofte får fuktrelaterte problemer. anbefaler på generelt grunnlag at det blir utført fuktmåling i trebjelkelag i krypkjeller.

- Terrengfall i tilknytning til konstruksjonen må utbedres.
- Om mulig bør det forsøkes etablert adkomst til krypkjeller slik at den kan inspiseres. Dette er en utsatt konstruksjon.

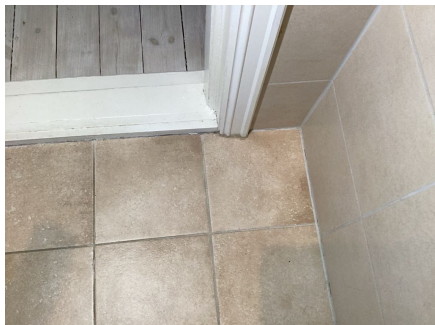
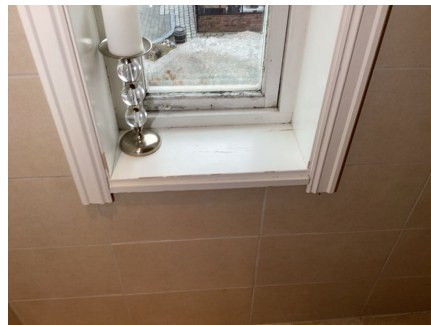
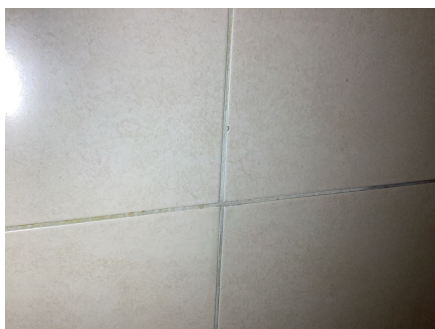
- Det er vindu/dør med ikke fuktbestandige materialer i våtsonen (ved vask, dusj, badekar, osv.), løsningen eller byggematerialet er uegnet

Misfarging i fuger og sprekker i fuger.

- Det må gjøres tiltak for å lukke avviket.
- Uegnede materialer må fuktbeskyttes/utskiftes.

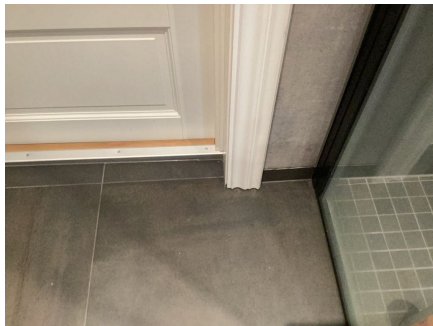
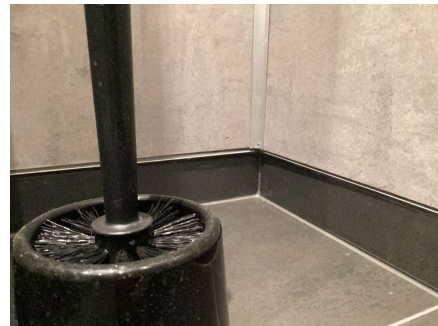
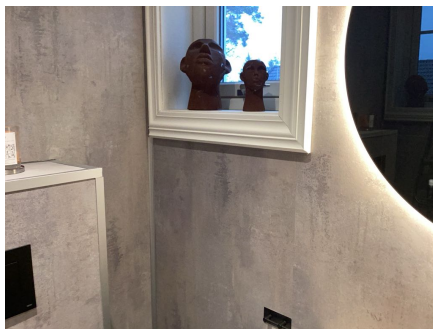
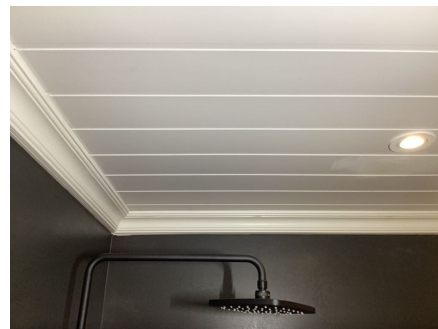
- Det er vindu/dør med ikke fuktbestandige materialer i våtsonen (ved vask, dusj, badekar, osv.), løsningen eller byggematerialet er uegnet

Lister bør heves for å hindre skader ved vannsøl.

- Uegnede materialer må fuktbeskyttes/utskiftes.

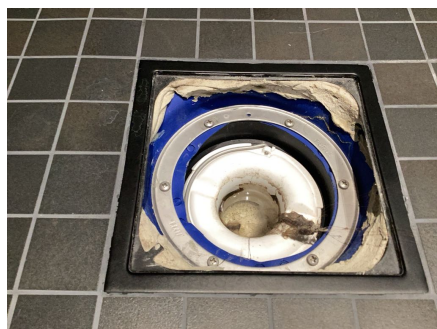
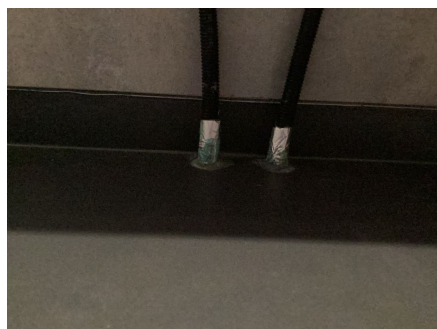
📍 TG 2 Overflater Gulv

- Det er mulighet for at det kan forekomme vannlekkasje på våtrommet hvor vann ikke vil gå til sluk.

Dusjsone er tett og ved en eventuell vannlekkasje utenfor dusj, så vil det ikke ledes direkte til sluk, men legges seg rundt før det går over kant inn til dusj.

Innhent dokumentasjon om mulig.
Lokal utbedring.

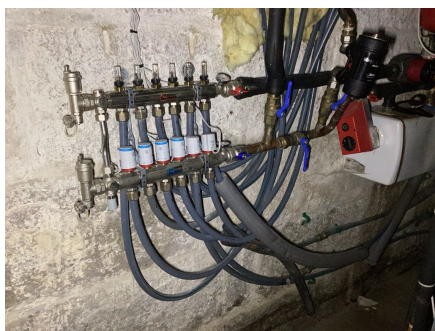
- Det er avvik:

Innhente dokumentasjon om mulig.

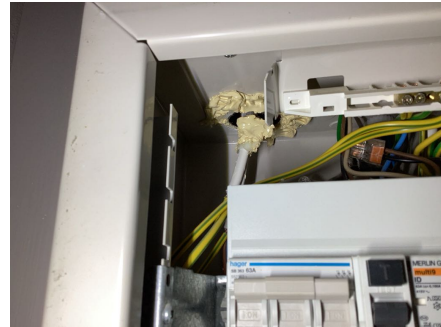
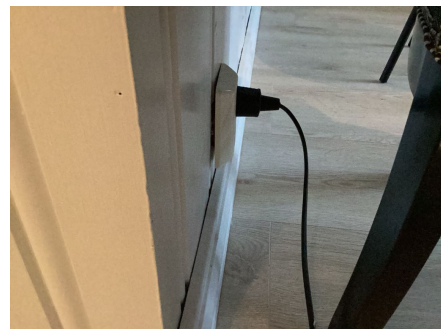
TG 3 Elektrisk anlegg

Kostnadsestimatet er kun satt for den lokale utbedringen av TG3 avviket som i dette tilfellet gjelder hull i sikringsskap og løs kabel, ikke eventuelle følge tiltak som kan følge med og heller ikke eventuelle andre TG2 avvik som er nevnt under denne konstruksjonen

Kostnadsestimat: 10 000 - 50 000

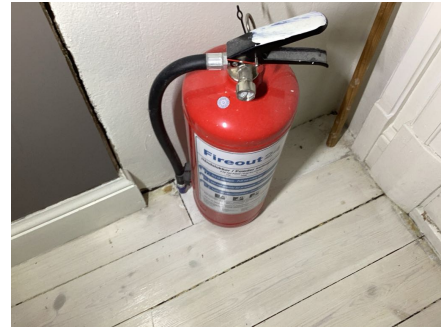
TG 3 Branntekniske forhold

1. Er det mangler for brannslukningsutstyr i boligen iht. forskriftskrav på søknadstidspunktet, men minst Byggeforskrift 1985?
Nei
2. Er det skader på brannslukningsutstyr eller er apparatet eldre enn 10 år?
Nei
3. Er det mangler på røykvarsler i boligen iht. forskriftskrav på søknadstidspunktet, men minst Byggeforskrift 1985?
Ja
4. Er det skader på røykvarslere?
Nei

Kostnadsestimat: Under 10 000

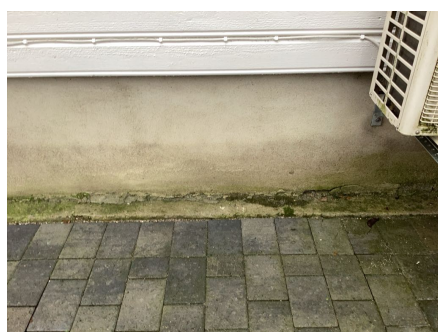
TG 3 Fuktsikring og drenering

- Grunnmuren har sprekkdannelser.

Anbefaler å følge med videre utvikling.

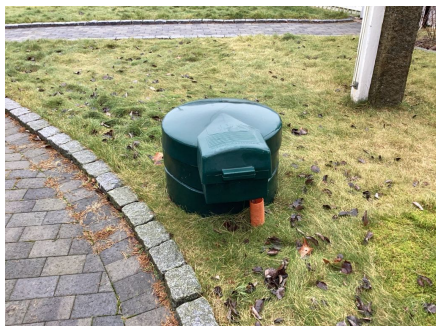
TC IU Utvendige vann- og avløpsledninger

Liten vann lekkasje utenfor låve som Br Ødegård som gjorde jobben.
