KNAPPENVEIEN 39

Knappenveien 39

Tilstandsrapport

Befaringsdato: 08.09.2025

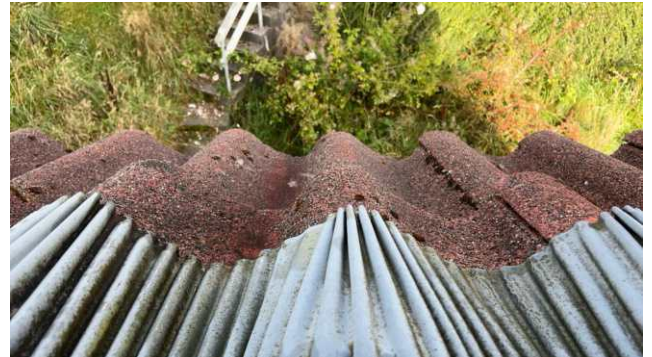
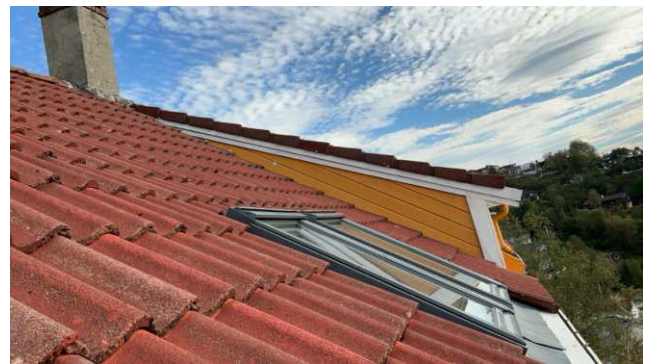
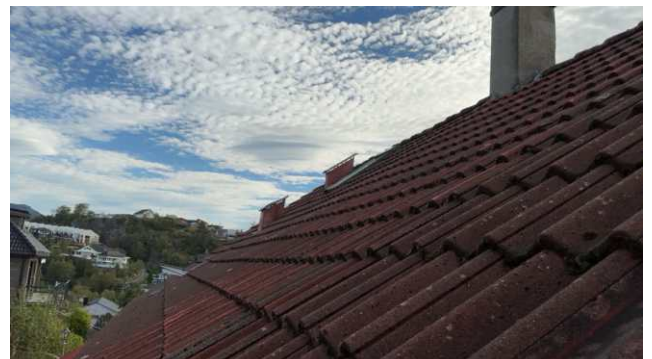
Det anbefales å overvåke tilstanden jevnlig og vurdere utskiftning av taktekking og undertak, da mer enn halvparten av forventet brukstid er passert.

Konsekvensen av å ikke gjennomføre tiltak kan være økt risiko for vannlekkasjer og skader på underliggende konstruksjoner. Videre undersøkelse av taket bør utføres av fagperson under sikre forhold for å avdekke eventuelle skjulte skader.

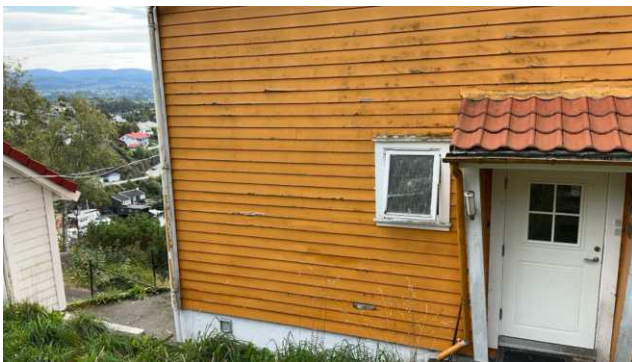
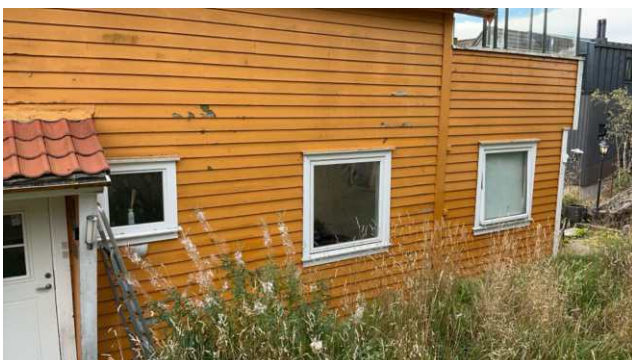
Det bør også vurderes å øke avstanden til trappen for å forebygge fremtidige skader.

Kostnadskonsekvens må påregnes ved utbedring av kledningen.

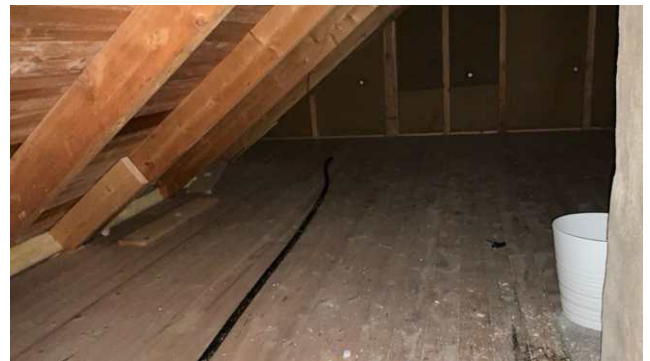
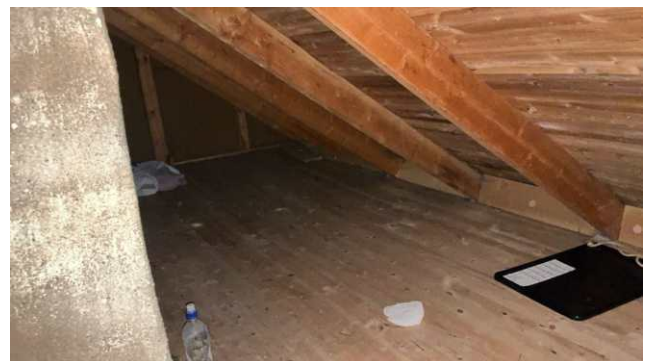
Det anbefales å følge med på de eldre fuktmerkene i sutaket, og eventuelt utføre tiltak dersom det oppdages ny fukt eller utvikling av skader.

Dersom tiltak ikke iverksettes ved forverring, kan det oppstå råte- og fuktskader i takkonstruksjonen.

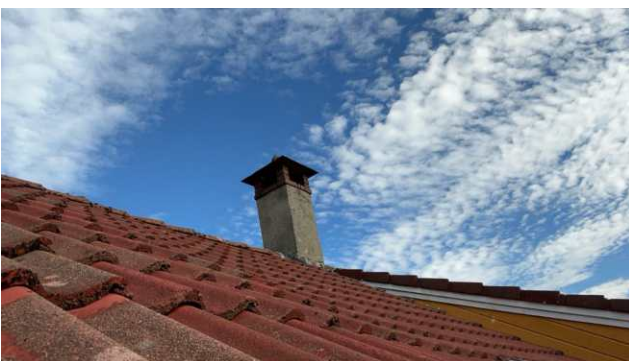
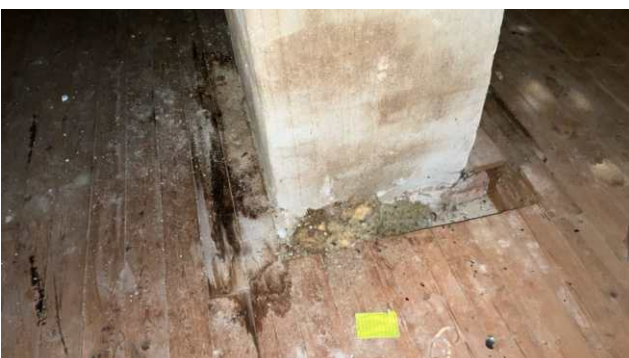
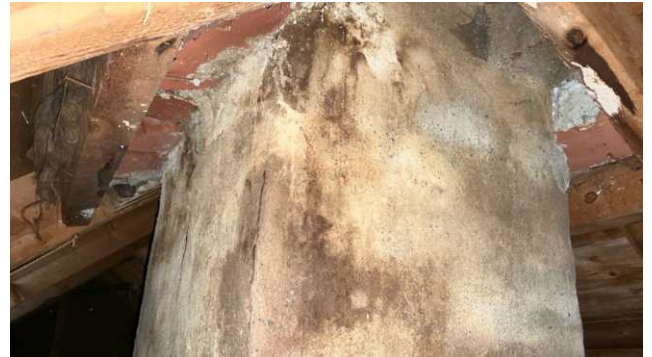
Pipen bør undersøkes nærmere og eventuelle nødvendige utbedringer bør gjennomføres for å forhindre videre forringelse og redusere risikoen for lekkasjer eller brannfare.

Tegn til slitasje og rennemerker etter sotvann kan indikere behov for vedlikehold eller rehabilitering for å sikre trygg bruk av ildstedet.

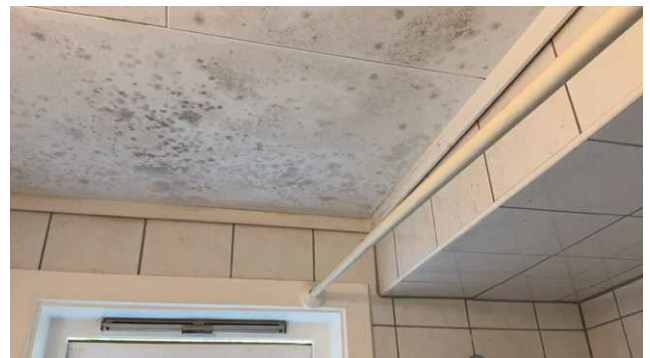
- Det må gjøres tiltak for å lukke avviket.
- Overflater må utbedres eller skiftes.
- Uegnede materialer må fuktbeskyttes/utskiftes.

Kostnadsestimat: Under 10 000

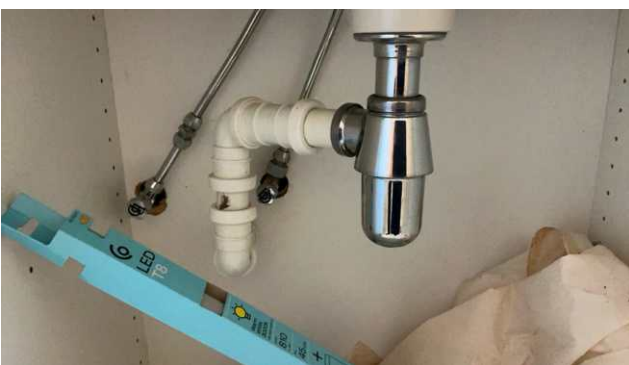
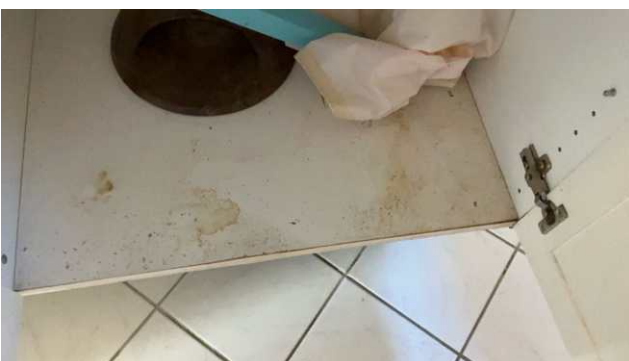
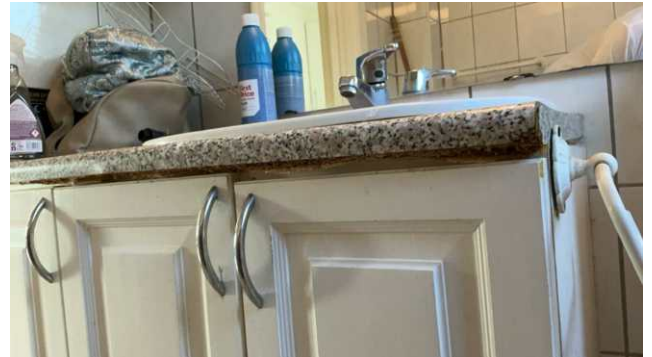
Skadet innredning bør utbedres eller skiftes ut for å sikre funksjonalitet og hindre videre forringelse.

Dersom skadene ikke utbedres, kan det føre til redusert brukervennlighet, økt slitasje og eventuelt følgeskader på omkringliggende konstruksjoner.

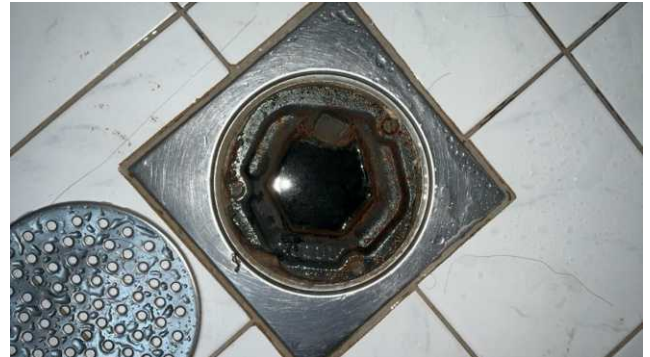
Det bør innhentes dokumentasjon på utført membran og tettesjikt.

Manglende dokumentasjon medfører usikkerhet om utførelsen er fagmessig, noe som gir økt risiko for lekkasjer og fuktskader i konstruksjonen.

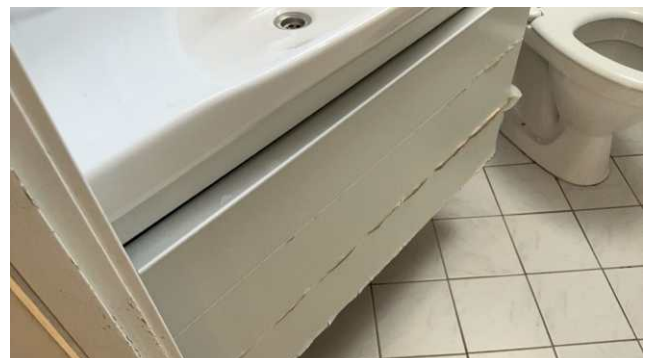
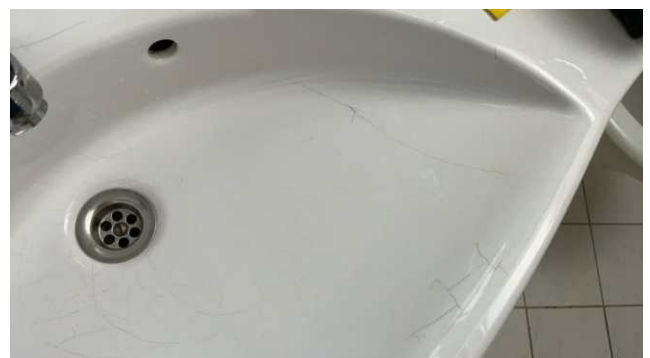
Påviste skader og riss/sprekker i utstyr på våtrommet, samt skader på døren til badet, bør utbedres for å unngå ytterligere forringelse, redusert brukstid og økt risiko for fuktskader. Manglende utbedring kan føre til økte vedlikeholdskostnader og forringet funksjon på våtrommet.

Kostnadsestimat: 10 000 - 50 000

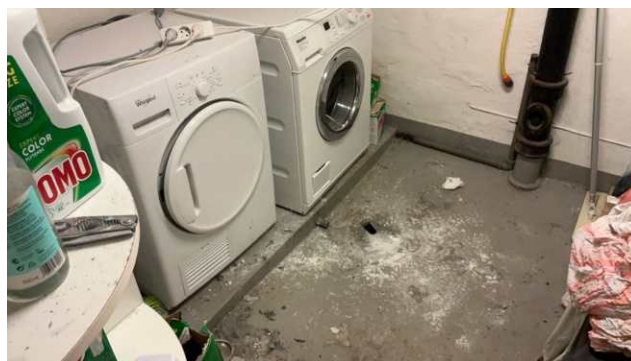
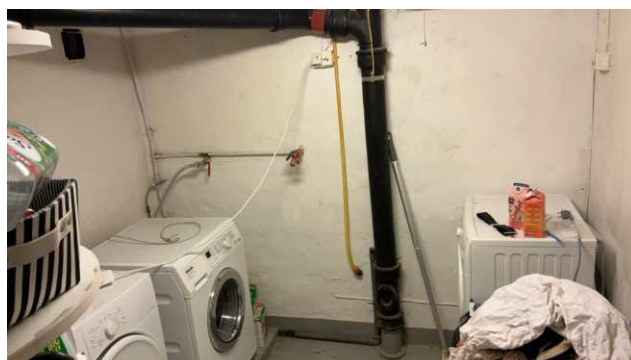
Manglende oppgradering og dokumentasjon medfører økt risiko for vanninntrengning og skader som kan oppstå plutselig og uten forvarsel.

Kostnadsestimat: 50 000 - 100 000

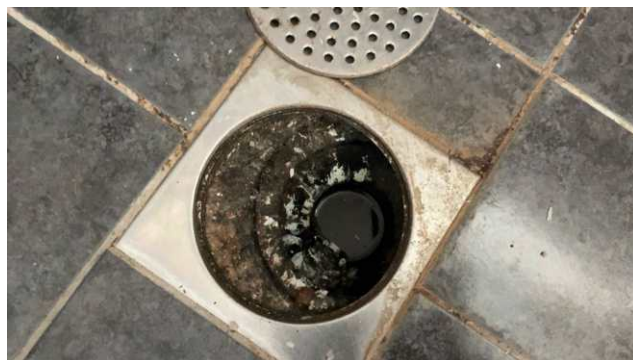
Det bør innhentes dokumentasjon på utført membran og slukløsning, samt vurderes nærmere undersøkelser for å avklare tilstanden.

Konsekvensen av manglende dokumentasjon og ukjent utførelse er økt risiko for at membran og sluk ikke fungerer som forutsatt, noe som kan føre til lekkasjer og fuktskader i konstruksjonen.

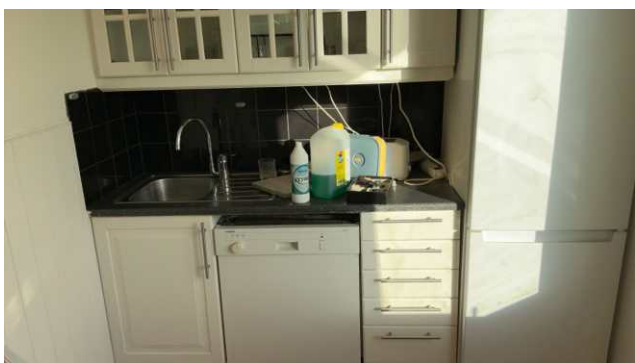
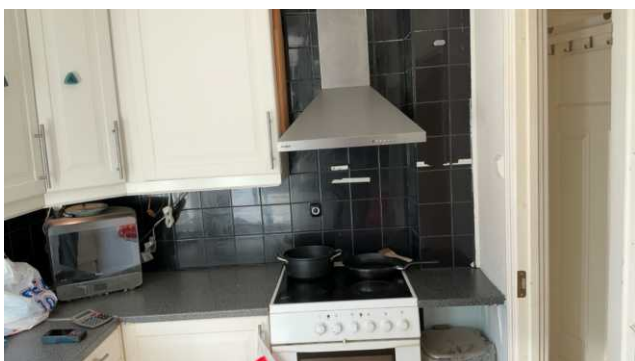
- Det må påregnes lokal utbedring/utskiftning.

Skade i benkeplate og løs sokkel bør utbedres for å hindre ytterligere forringelse og for å opprettholde funksjonalitet og estetikk på kjøkkenet. Dersom skadene ikke utbedres, kan det føre til økt slitasje, fuktskader og redusert levetid på innredningen.

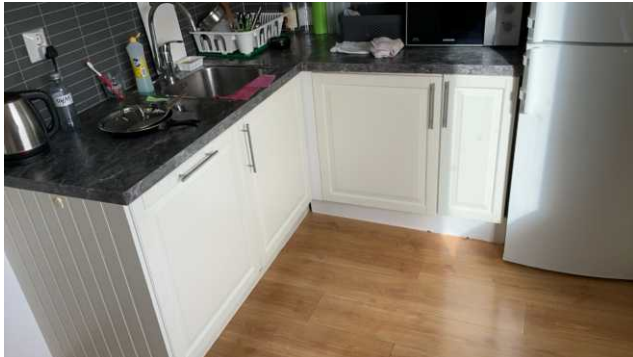
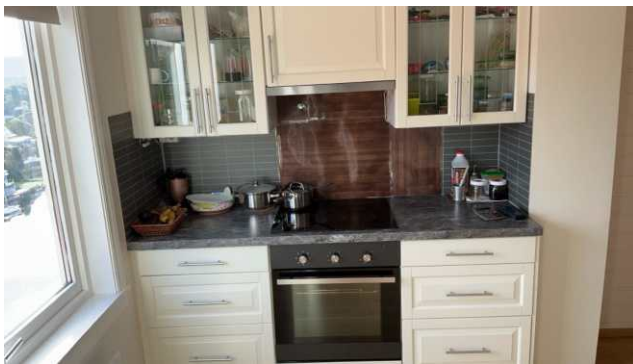
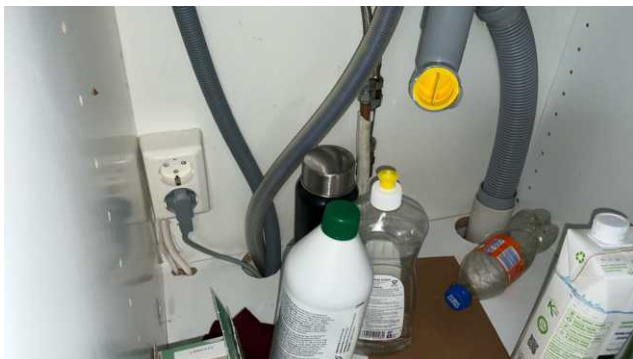
Det bør foretas utbedring eller utskiftning av skadet benkeplate, sokkel og fronter for å hindre videre forringelse og sikre funksjonalitet og estetikk. Dersom skadene ikke utbedres, kan det oppstå økt risiko for fuktskader og redusert levetid på kjøkkeninnredningen.

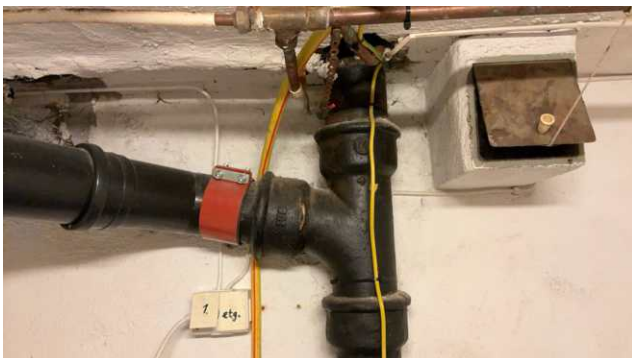
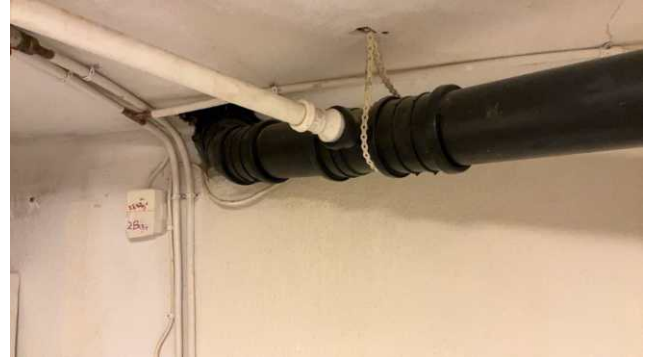
Avløpsrørene bør kontrolleres av fagperson for å vurdere tilstand og behov for utskiftning, da alder og slitasje kan medføre økt risiko for lekkasjer eller tilstoppinger.

Dersom tiltak ikke iverksettes, kan det oppstå plutselige skader med påfølgende kostnader for utbedring.

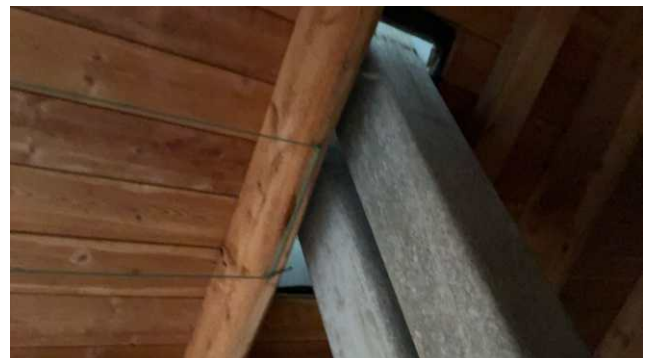
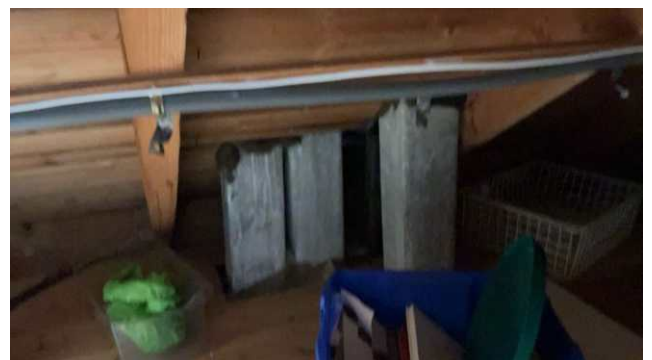
- Tiltak:
Luftkanalene bør vurderes skiftet ut, da eternitt kan inneholde asbest som utgjør en helseisiko ved skade eller slitasje. Videre bruk av slike kanaler kan føre til spredning av asbestfibre, noe som kan være helseskadelig.

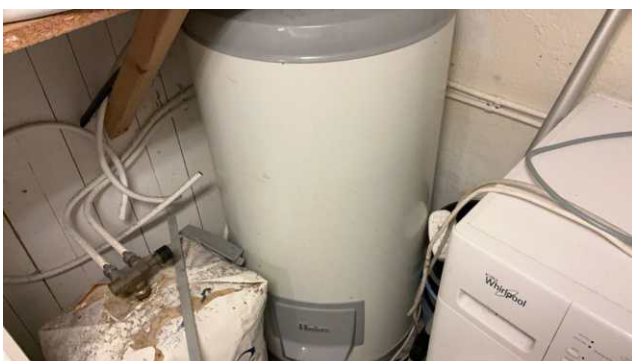
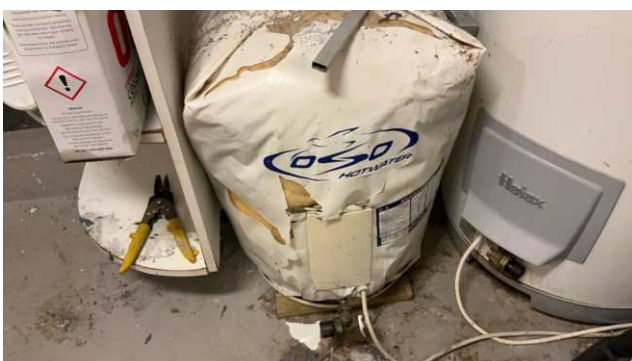
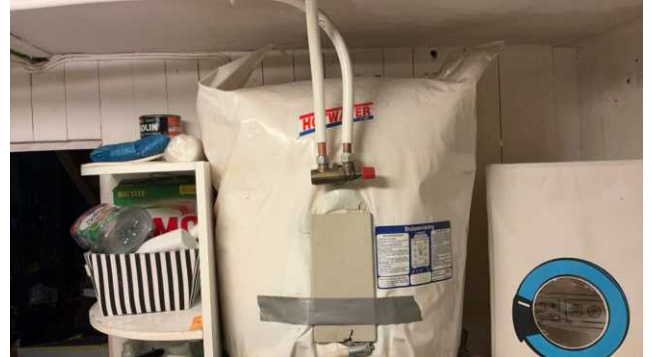
Det bør etableres tilfredsstillende el-tilkobling etter gjeldende forskrift for å redusere risiko for varmgang og brann.

Videre bør det vurderes utskifting av varmtvannstankene grunnet alder, da eldre tanker har økt risiko for plutselig svikt og lekkasje, noe som kan medføre vannskader.
