Tilstandsrapport

📍 Mossins gate 7, 1632 GAMLE FREDRIKSTAD

Befaringsdato: 24.03.2025

Rapportdato: 26.03.2025

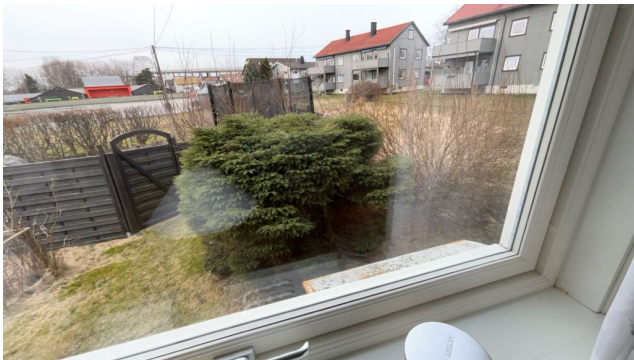
TG 1 Vinduer

Vinduer skiftet 2011

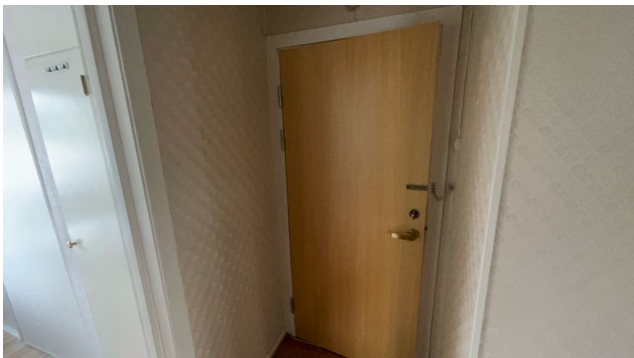
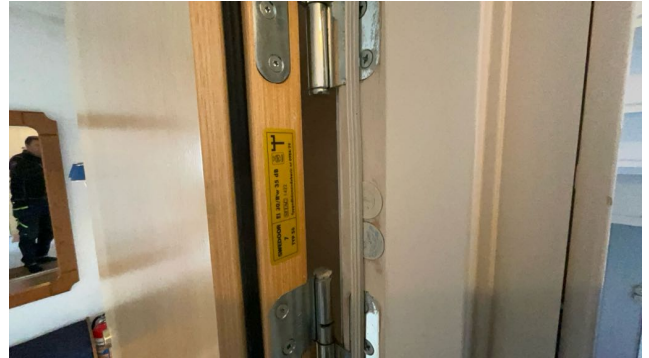
TG 1 Dører

Dør inn til leilighet klassifisert brann- og lyddør.

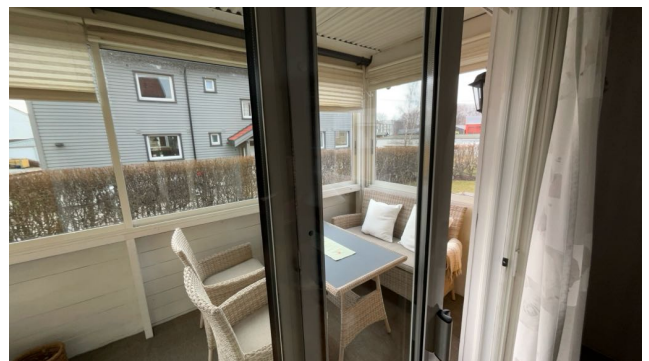
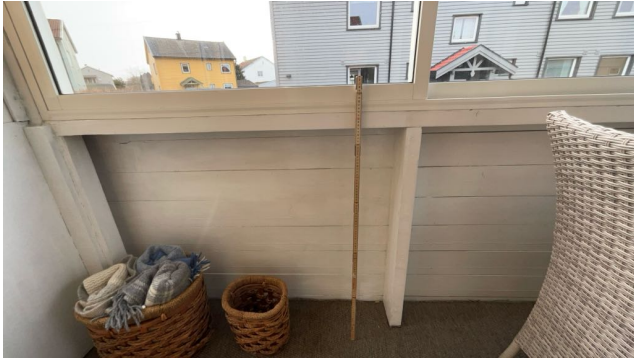
TG 2 Balkonger, terrasser og rom under balkonger

Innglasset balkong på underkant av 7 m² med utgang fra balkongdør til hage via trapp.

Heving av rekkverkshøyde bør utføres den tid innglassingen skiftes ut.

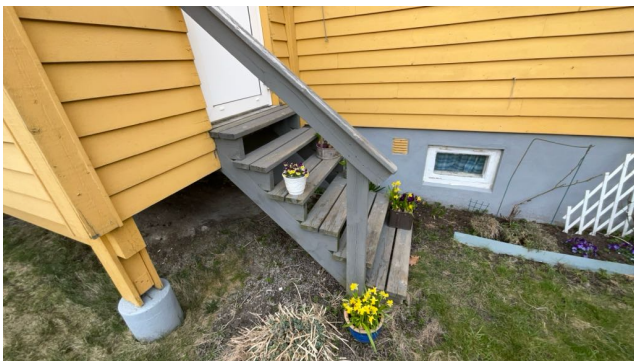
! TG 2 Utvendige trapper

Trapp av tre fra balkong og ned i hage.

Enkle tiltak kreves for å gjøre rekkverket trygt. Montere ekstra topprekke og spiler under topprekken.

Kostnadsestimat: Under 10 000

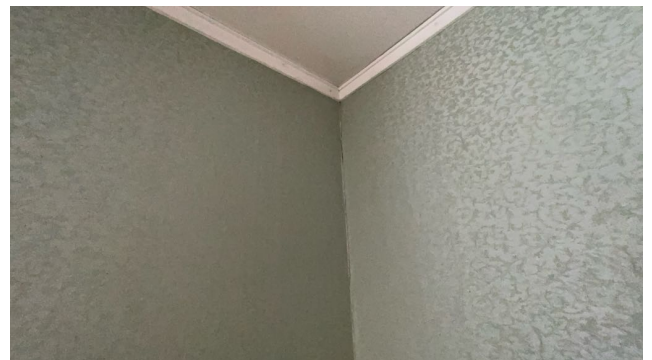
Noe gamle fuktmerker i parkett etter potteplante.

Bildet viser normalt riss i tapet i hjørnet.

Forholdet er kun estetisk og det vil være mulig å gjøre noe med dette ved oppussing av overflater.

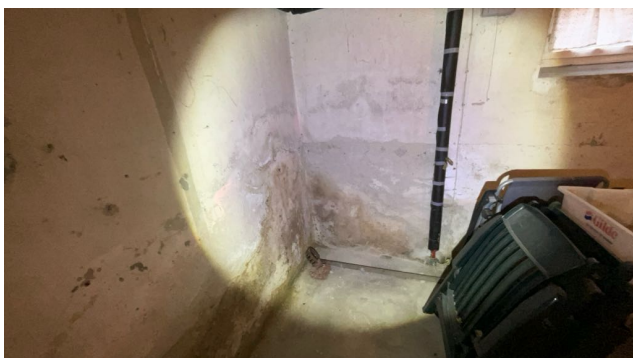
Bilde fra felles areal i kjeller

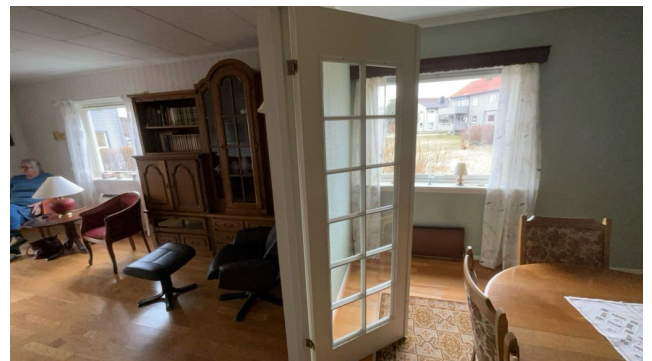
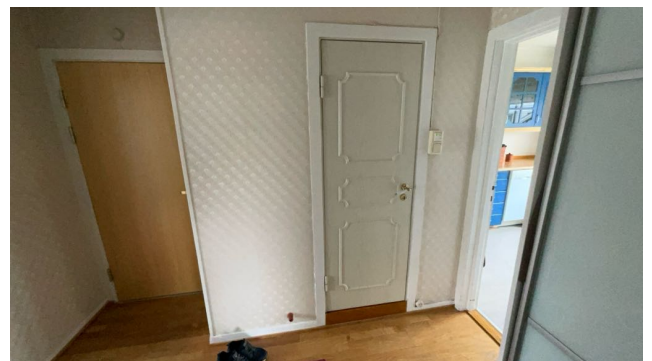
! TG 2 Innvendige dører

- Det er påvist avvik som tilsier at det bør foretas tiltak på enkelte dører. To-fløyet dør subber i terskel.

To-fløyet dør har stått åpen og ubenyttet og med tiden har den behov for justering.

- Enkelte dører må justeres.

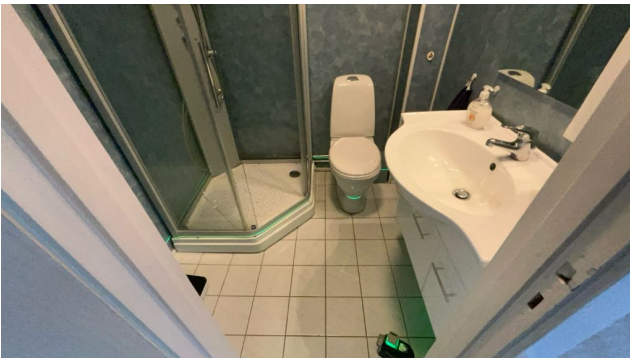
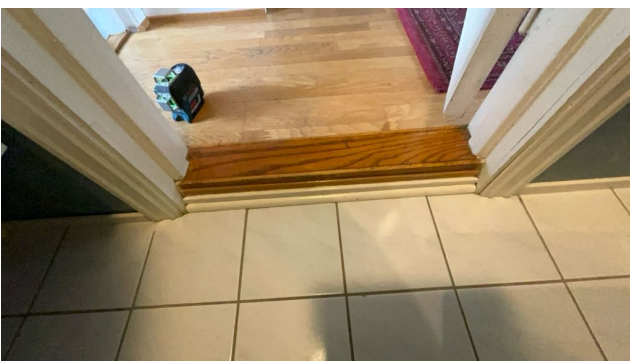
Bad med flislagt gulv over påstøp med elektrisk varmekabel.
Våtromsplater montert ned til flis, avsluttet med malt fotlist av tre.
badet er benyttet med duskabinett frem til september 2024. Det er 15 mm fall fra sluk til topp flis foran dør.
Badet har fungert for eier og det er ikke registrert forhøyde verdier av fukt på befaringdagen. Antagelig er nye veggplater montert en gang på slutten av 90-tallet, da utenpå opprinnelig membransjikt. Dette vites ikke sikkert. Oppsummert må badet oppgraderes for å tåle dagens krav for våtrom.

Ved en eventuell vannlekkasje kan lekkasjevann ta seg til nærliggende konstruksjoner.

Kostnadsestimat: 100 000 - 300 000

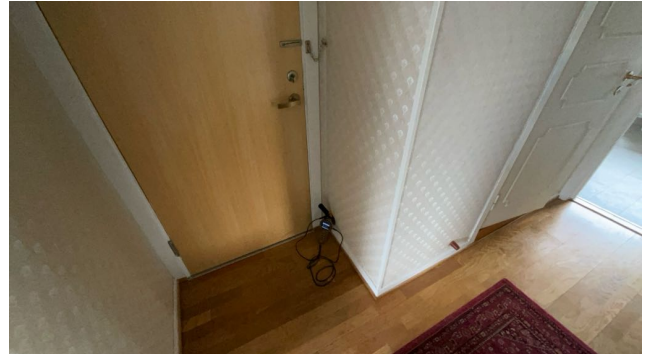
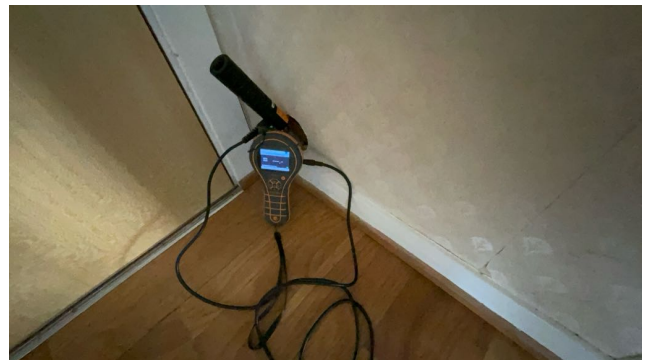
! TG 0 Tilliggende konstruksjoner våtrom

Det er ikke registrert forhøyde verdier av fukt i målepunktet. Måleverdier lavere enn 6% poeng i treverk registreres ikke av måleinstrumentet.

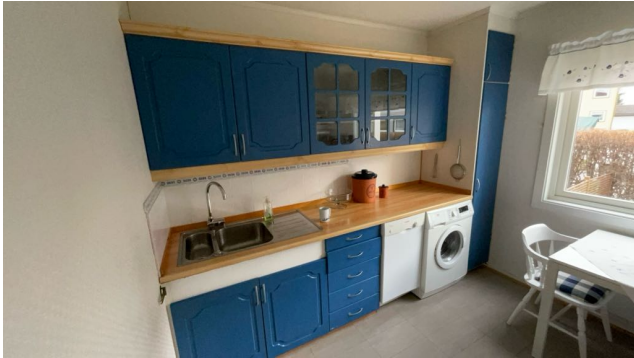
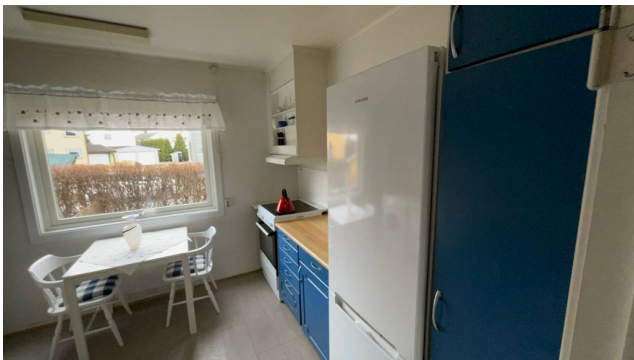
- Det er påvist skader på overflater/kjøkkeninnredning utover normal slitasjegrad.

Noen av skuffene tar i hverandre og krever justering/repasjon

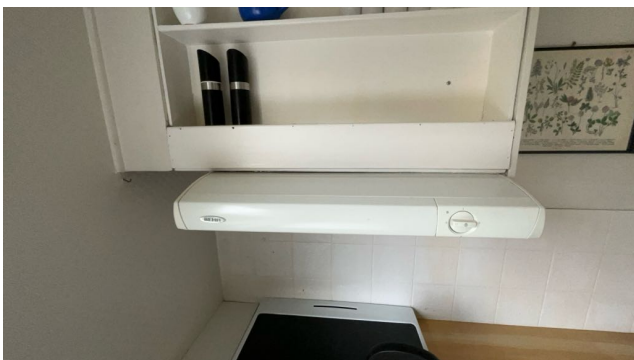
TG 1 Avtrekk

Beha kjøkkenventilator med avtrekk ut av yttervegg.

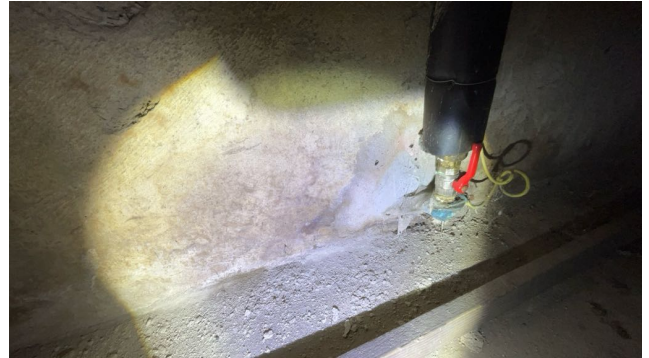
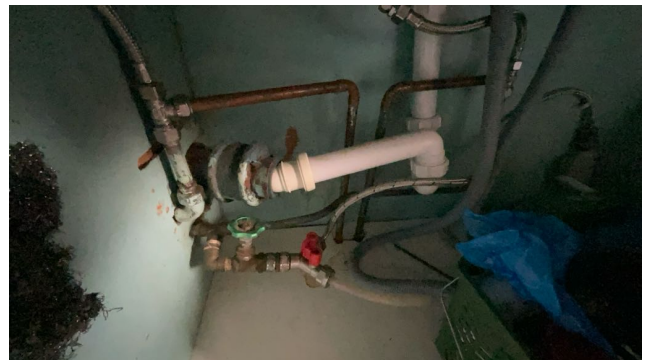
TG 2 Vannledninger

- Det er ikke behov for utbedringstiltak siden anlegget fungerer i dag, men ut ifra alder kan skader plutselig oppstå på eldre anlegg.

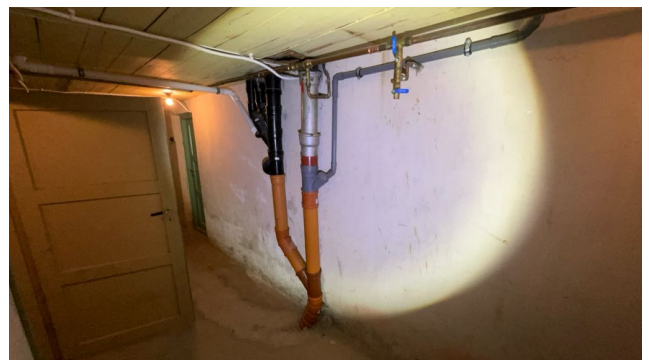
TG 2 Avløpsrør

Synlige avløpsrør (hovedstamme) i kjeller er skiftet til plast. Det ses også spor i betonggulv som er pigget opp og støpt igjen i forbindelse med utskifting av avløpsrør.

- Det er ikke behov for utbedringstiltak siden anlegget fungerer i dag, men ut ifra alder kan skader plutselig oppstå på eldre anlegg.

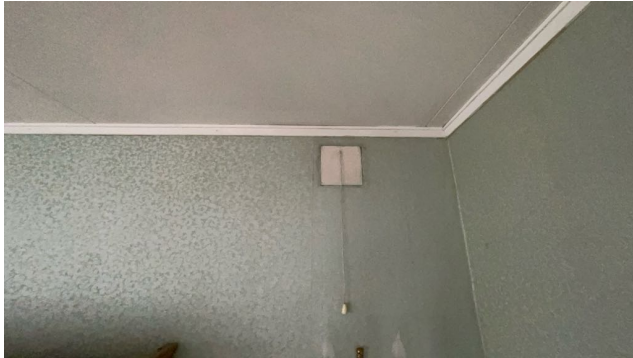
TG 1 Ventilasjon

Generelt anbefales det noen fler ventiler, men dette var ikke normalt for byggetiden.

Ventiler er enkelt å ettermontere.

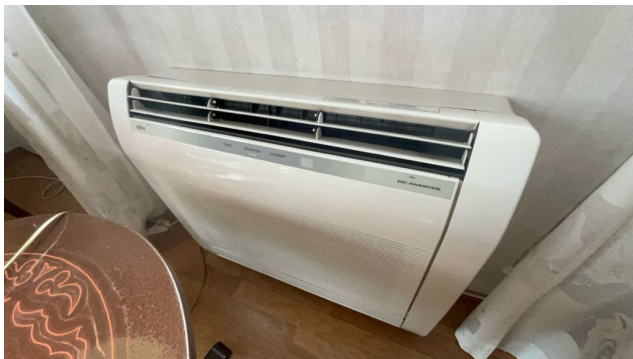
TG 1 Varmesentral

Gulvmodell varmpumpe

Antas fra 2016 med årlig kontroll frem til 2023

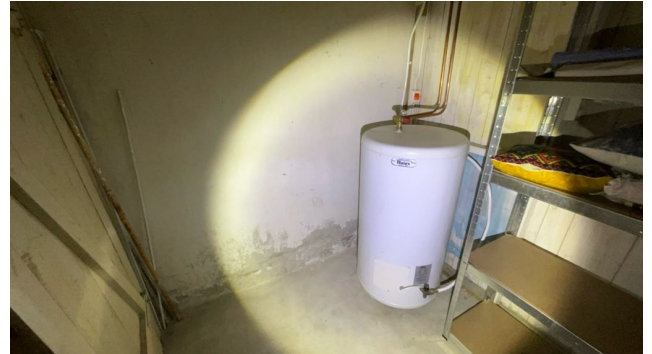
TG 2 Varmtvannstank

Ca. 200 liters varmtvannsbereider fra Høiax.

- Det er ikke behov for utbedringstiltak siden tanken fungerer i dag, men ut ifra alder kan skader plutselig oppstå på eldre tanker.

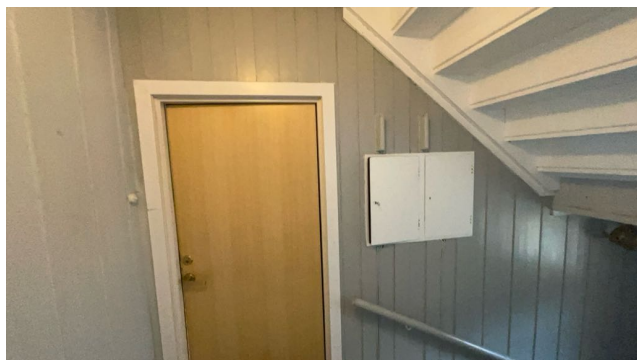
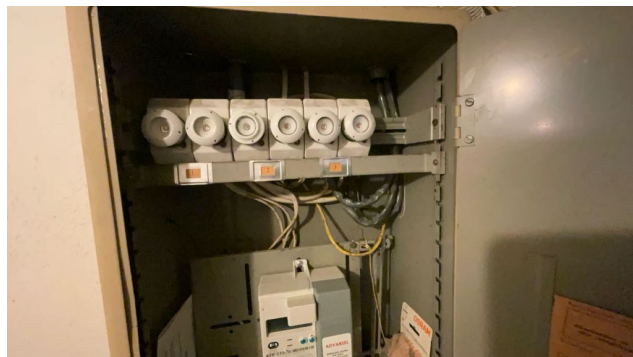
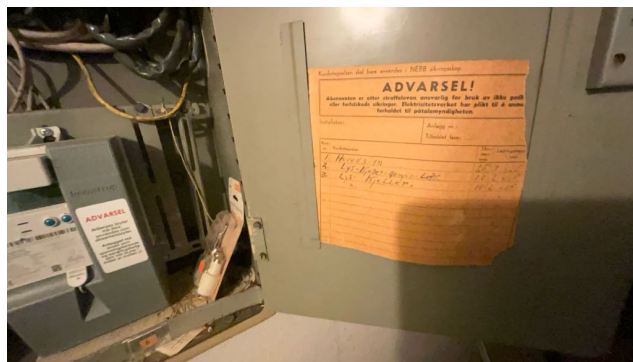
TG 2 Elektrisk anlegg

Undertegnede har ingen EI-fag utdanning og anlegget er kun visuelt befart. På generelt grunnlag anbefales det mer nøye kontroll av anlegget. Spesielt ved endringer på anlegget vil det kunne utløse behov for oppgraderinger.

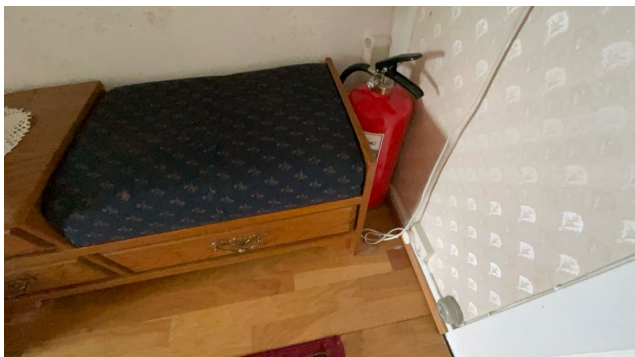
TG 0 Branntekniske forhold

1. Er det mangler for brannslukningsutstyr i boligen iht. forskriftskrav på søknadstidspunktet, men minst Byggeforskrift 1985?
Nei Måler står i grønn sektor
2. Er det skader på brannslukkingsutstyr eller er apparatet eldre enn 10 år?
Ukjent Ingen synlige skader
3. Er det mangler på røykvarsler i boligen iht. forskriftskrav på søknadstidspunktet, men minst Byggeforskrift 1985?
Nei Røykvarsler i entre
4. Er det skader på røykvarslere?
Nei Ingen synlige skader
