# Tilstandsrapport

Fritidsbolig

Skarlunden 53, 1747 SKJEBERG

Befaringsdato: 09.03.2026

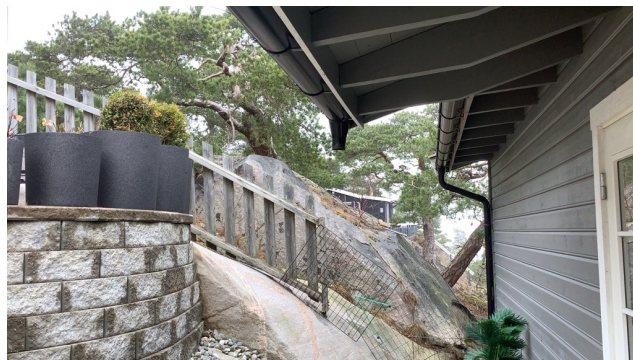
- Det er ikke tilfredsstillende bortledning av vann fra taknedløp ved grunnmur.
- Det er avvik:

Det kan føre til større fuktpåkjenning på grunnmuren.

Det mangler nedløp.

Det bør monteres manglende nedløp.

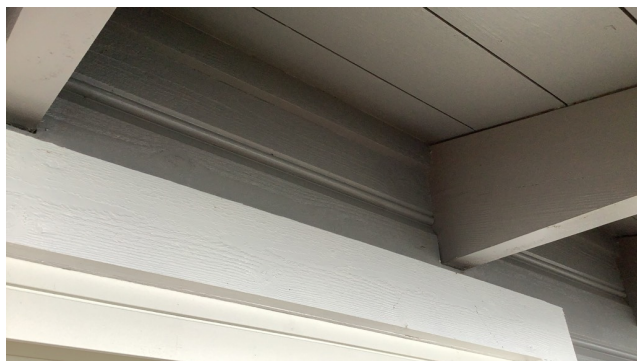
Dårlig utlufting av konstruksjonen, kan føre til problemer med fukt. Det kan ikke utelukkes at det kan være feil og mangler i en eldre takkonstruksjon, og derfor bør det monteres en inspeksjonsluke. Det anbefales på fremskaffe dokumentasjon på utførte arbeider i takkonstruksjonen. Dette gjelder dimensjonering, utførte arbeider, samt dokumentasjon på type lufting av konstruksjonen.

Tette raft.

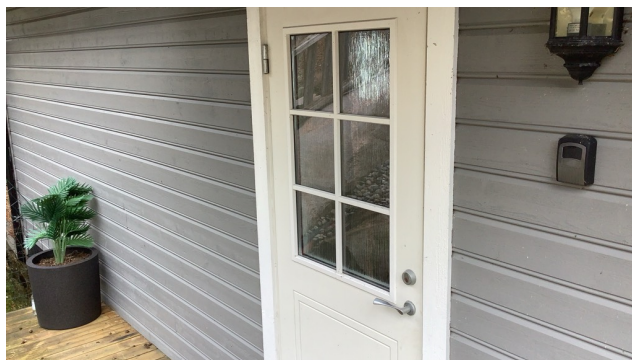
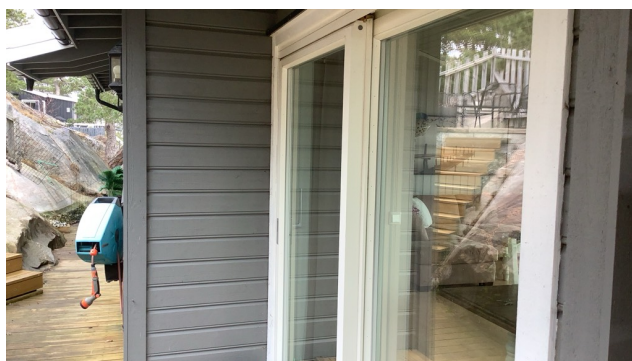
- Karmene i dører er værslitte utvendig og det er sprekker i trevirket.

Overflatebehandling av dører og karmen bør utføres for å hindre videre oppsug av vann og redusere risiko for råteskader. Dersom tiltak ikke gjennomføres, kan værslitasje og sprekker føre til økt fuktpåvirkning og redusert levetid på dørene.

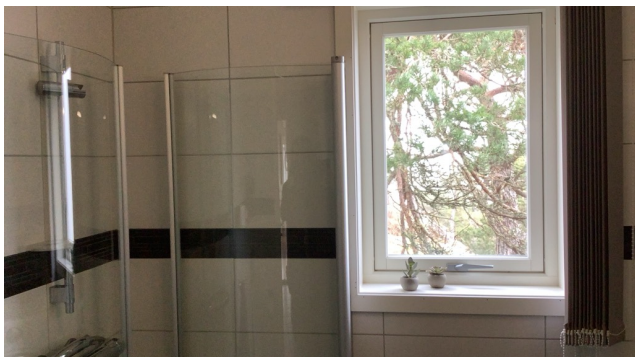
- Det er vindu/dør med ikke fuktbestandige materialer i våtsonen (ved vask, dusj, badekar, osv.), løsningen eller byggematerialet er uegnet.
- Det er avvik:

Vindu i våtsonen.

Vindu i våtsonen kan føre til fuktopptak i foringer, lister og selve vinduet, noe som kan medføre fuktskader og redusert levetid på materialene. Det bør benyttes fuktbestandige materialer i denne sonen, eller vurderes andre tiltak for å beskytte vinduet mot fuktpåvirkning.

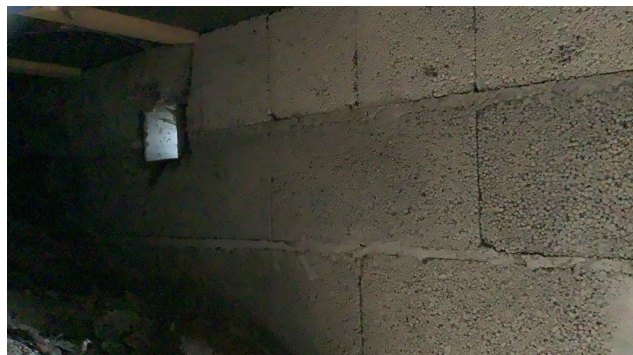
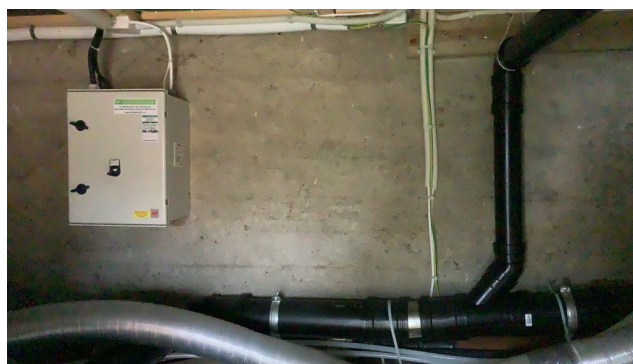
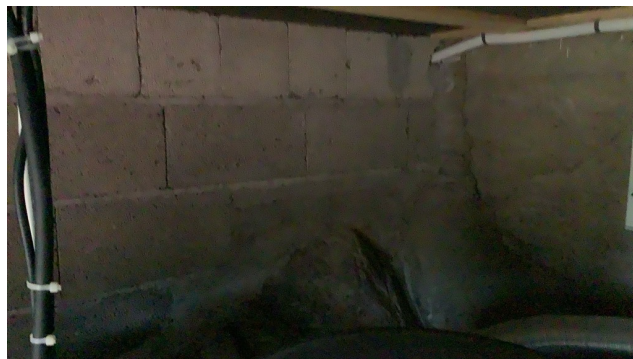
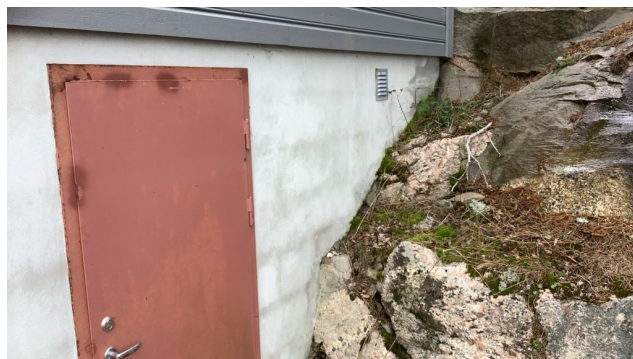
Det er ut ifra observasjoner påvist indikasjoner på at drenering/tettesjikt har begrenset effekt pga symptomer på fukt og tilsig av vann i krypkjelleren.

Vanninntrengning i krypkjeller kan føre til forhøyet luftfuktighet og fuktskader i konstruksjonene. Det anbefales å utbedre dreneringen og iverksette tiltak for å hindre tilsig av vann, for å redusere risikoen for råte, muggdannelse og skader på byggets bærekonstruksjoner. Regelmessig kontroll av krypkjelleren bør også gjennomføres for å oppdage eventuelle nye problemer tidlig.

**Kostnadsestimat: 100 000 - 200 000**

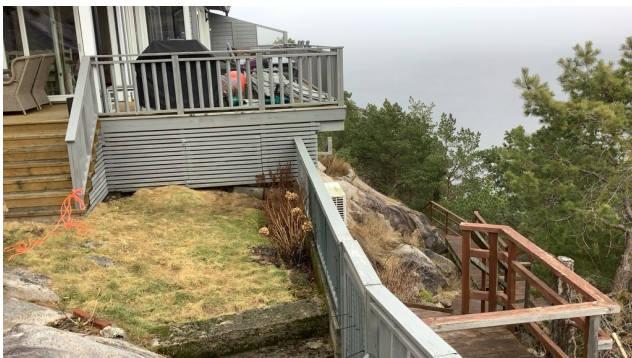
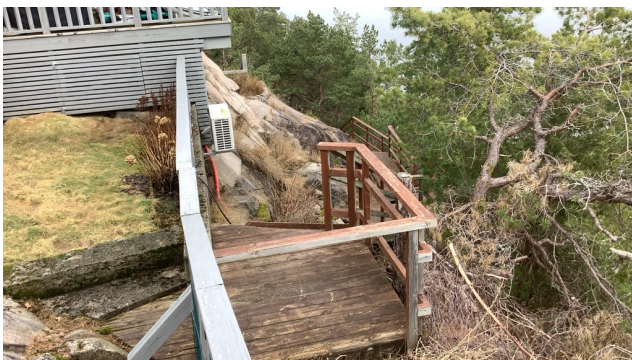
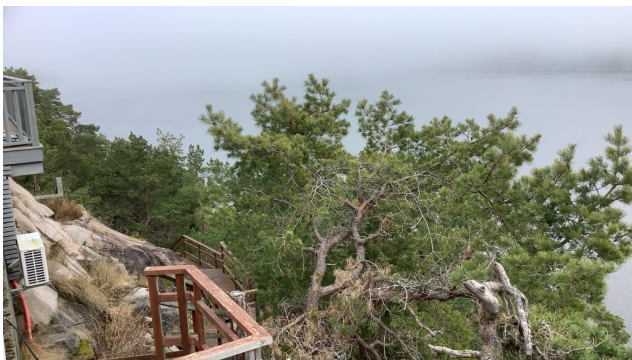
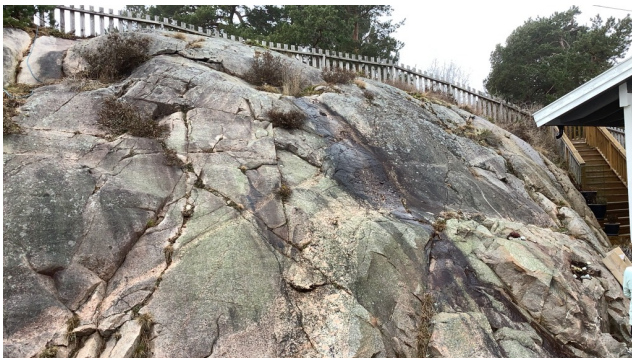
Det er fuktmerker på ringmuren i krypkjelleren.

Fuktmerkene skyldes tilsig av vann til krypkjelleren. Det må eventuelt gjøres tiltak for å utbedre dette.

Skrånende terreng kan føre til større press på dremløsningen. Det bør foretas terrengjusteringer slik at det blir fall fra bygningen. NB! Dette kan bli krevende slik hytta ligger i dagens terreng.

**Kostnadsestimat: 20 000 - 100 000**

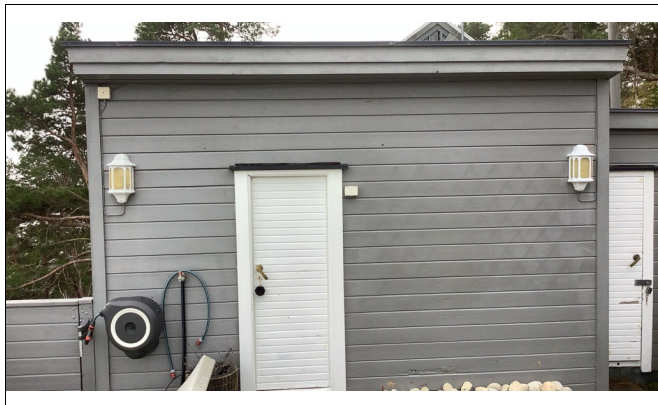
Utvendig bod.

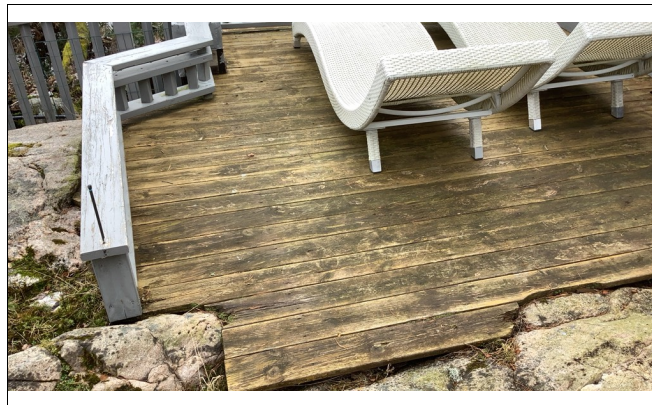
Ca 7 m2 platting med noe råteskader i gulv.

Platting foran boden.
