# Tilstandsrapport

📍 Hageveien 10, 1664 ROLVSØY

# gnr. 727, bnr. 244

Befaringsdato: 04.09.2023

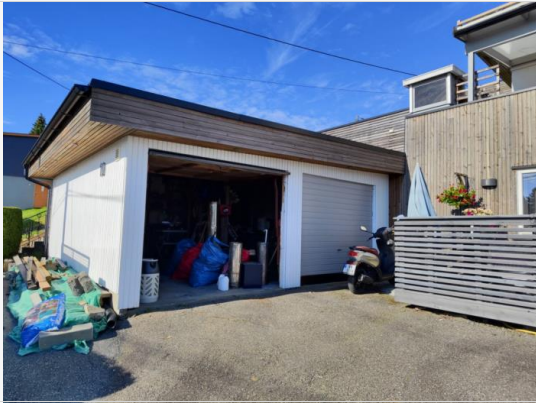
## Garasje

Det er ikke foretatt tilstandsrapport på dette bygget, det er bare enkelt forklart i rapporten. Innkjøringen til den ene delen er blokkert. Betongdekke, kommer noe fukt inn i nedkant vegg mot terreng/fjell vest. Stående trekledning fra ca. 2013, Møre Royal rundt gesims. Pulttak med papp, pappen er fra 2018 i følge eier. Renner og nedløp i stål. 2 vippeporter i tre.
